Experimentelle Untersuchungen der Wirksamkeit von Maßnahmen zur Reduktion
von Infektionsrisiken durch Hypothermiegeräte

Inauguraldissertation
zur Erlangung des Grades eines Doktors der Humanbiologie
des Fachbereichs Medizin
der Justus-Liebig-Universität Gießen

Gießen 2021

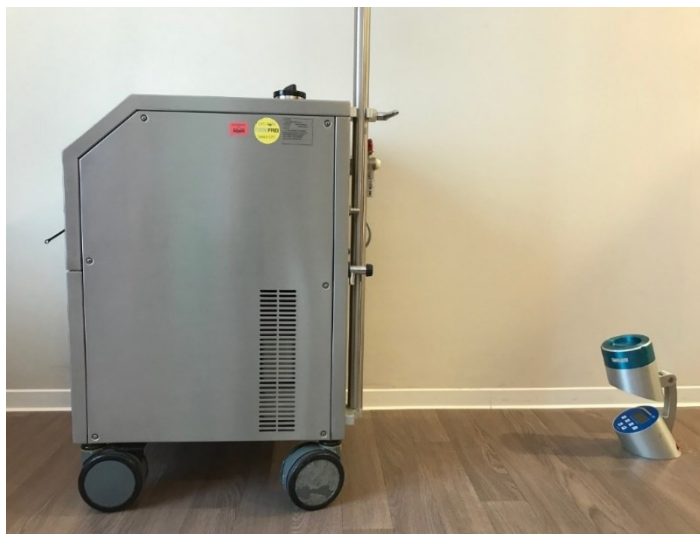
Abbildung 4: Anordnung des Luftkeimsammlers

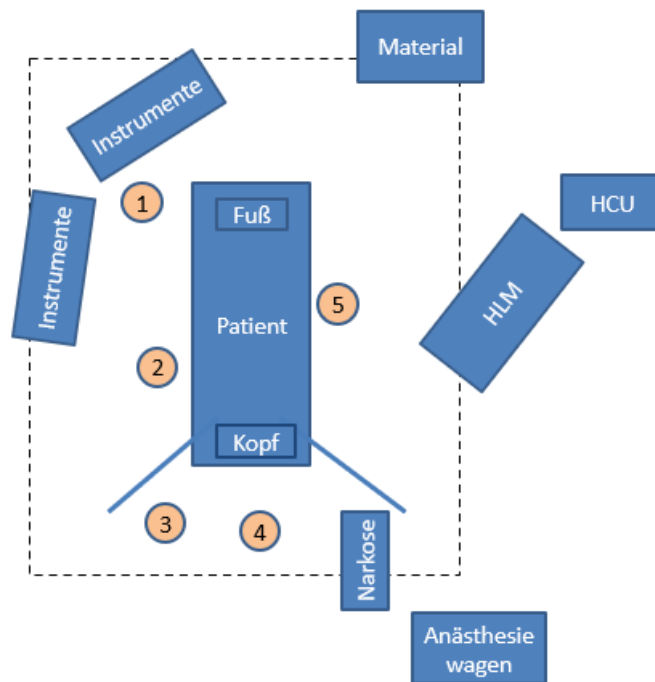
Abbildung 6: Anordnung der Dummies in der simulierten OP-Situation

Die Untersuchungen der OP-Situation (siehe Abbildung 6) sollen von dem in der Vergangenheit üblichen Fall des Betriebs der HCU im OP-Saal mit dessen Anordnung neben der Herz-Lungen-Maschine im Griffbereich des Kardiotechnikers ausgehen. Um realistische Umgebungsbedingungen sicherzustellen werden alle bei herzchirurgischen Eingriffen genutzte Geräte in die jeweiligen Säle gebracht und nach Möglichkeit auch eingeschaltet (Einfluss etwaiger Lüfter und Wärmeabgabe). Zur Simulation des OP-Teams und die durch dieses hervorgerufene Strömungsbeeinflussung und Wärmeabgabe wurden Dummies (siehe Abbildung 5) verwendet. Die genutzten Dummies finden bei der Prüfung und Abnahme von OP-Sälen nach DIN 1946-4 Verwendung. Sie bestehen aus einem Stativ mit einem textilen flusenarmen Überzug, ähnlich einem Bistrotisch mit Husse. Am Boden der Husse wird der Innenraum des Textilüberzugs beheizt, die Heizleistung entspricht der Wärmeabgabe eines Person (ca. 80 W Wärmeleistung). Die Gesamtdimension des Dummies entspricht ebenfalls den Dimensionen eines Erwachsenen.

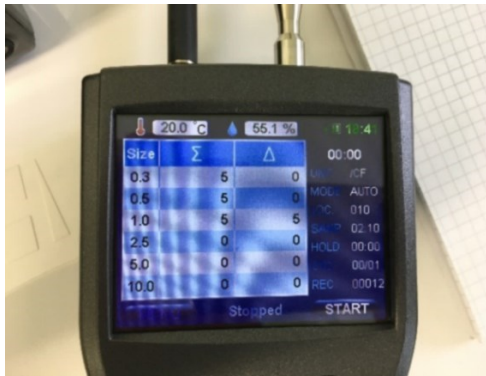
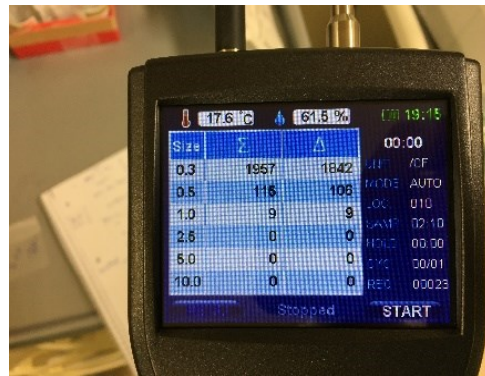
Abbildung 7: Display-Ausgabe des Partikelmonitors

Auf dem Display des Partikelmonitors werden nach einem Messzyklus die Zahl der im jeweiligen Größenkanal detektierten Partikel als Absolutwert (rechte Spalte) und als Kumulation (nach absteigender Partikelgröße, linke Spalte) angezeigt. In der Kopfzeile werden die Basisdaten (Temperatur, Luftfeuchte, Uhrzeit) angezeigt. Das rechte Feld zeigt den Gerätestatus.

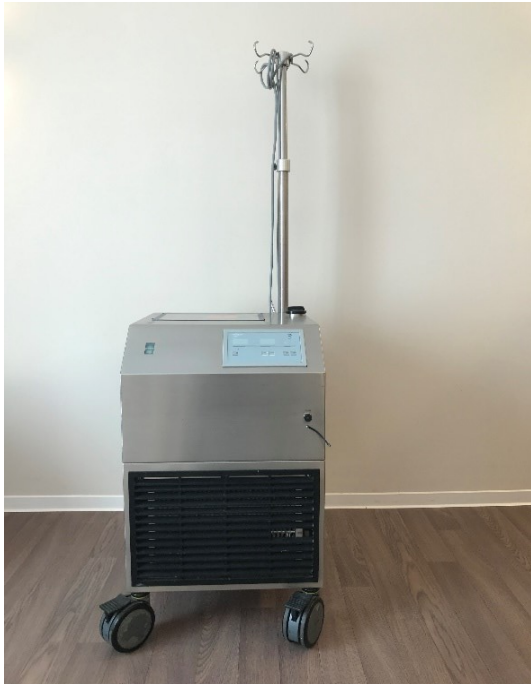
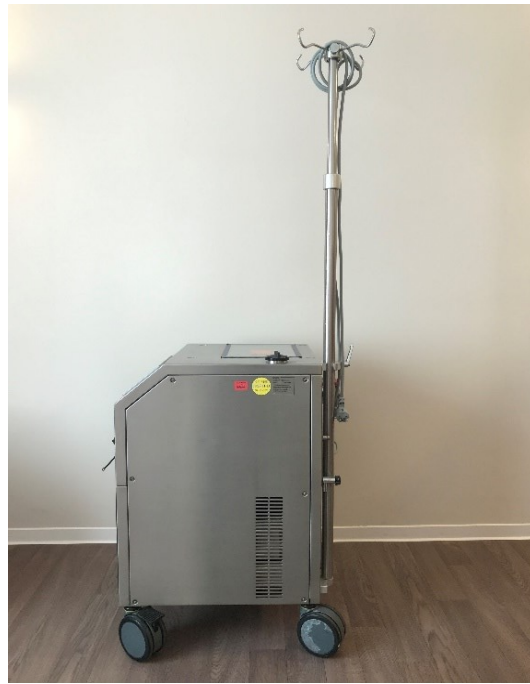
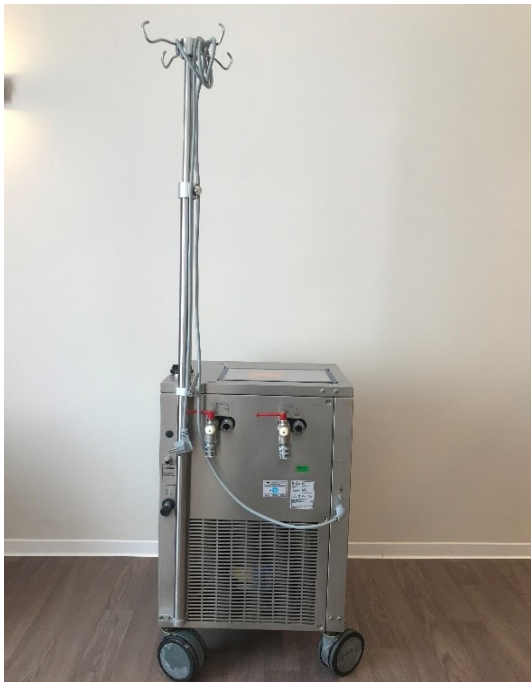
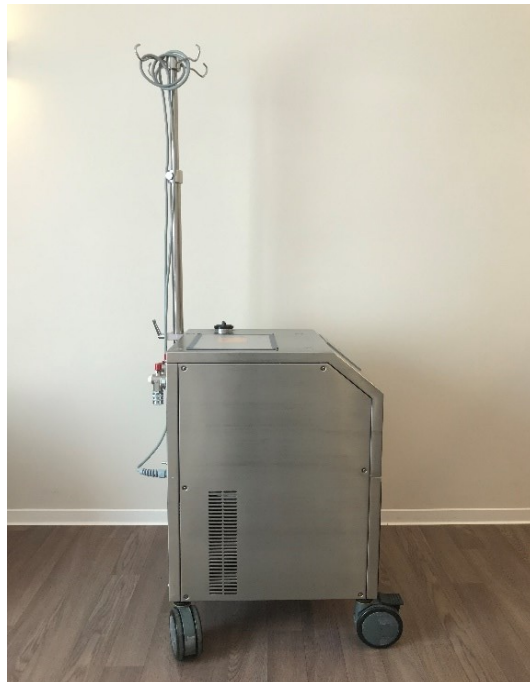
Abbildung 12: Außenansicht der untersuchten HCU

Die Abbildung zeigt die Außenansicht der HCU. Die Zugänglichkeit zur Reinigung beschränkt sich auf den sichtbaren Bereich. Die Demontage von Gehäuseteilen durch den Anwender ist laut Gebrauchsanweisung nicht vorgesehen.

Die Zugänglichkeit zur Reinigung und Desinfektion beschränkt sich auf die sichtbaren äußeren Gehäuseoberflächen. Die Demontage von Gehäuseteilen durch den Anwender ist laut Gebrauchsanweisung nicht vorgesehen und wird in der Gebrauchsanweisung ausdrücklich untersagt¹⁰². Das Gehäuse (siehe Abbildungen 12 und 13) besteht aus nichtrostendem Edelstahl, es besitzt verschiedene Öffnungen sowie Kunststoff-Anbauteile. Auf der Rückseite sind die Schlauchanschlüsse des Wasserkreislaufs aus dem Gehäuse geführt. Der Tanküberlauf zum Anschluss einer Überlaufflasche sowie das Entleerungsventil sind ebenfalls nach außen geführt. Das Entleerungsventil zeigt deutliche Kalkablagerungen und Undichtigkeiten.

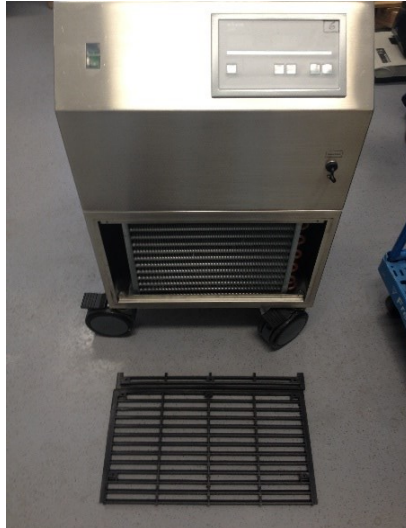
Abbildung 14: Demontage des Zuluftgitters

Die Abbildung zeigt die Frontansicht des HCU mit von der Ansaugöffnung des Luftwegs demontiertem Zuluftgitter. Dieses Gitter dient als Griffschutz, hinter diesem sind keine Filter oder Flusengitter angeordnet. In der Ansaugöffnung ist der Wärmetauscher der Kältemaschine mit seiner Lamellenstruktur zu erkennen.

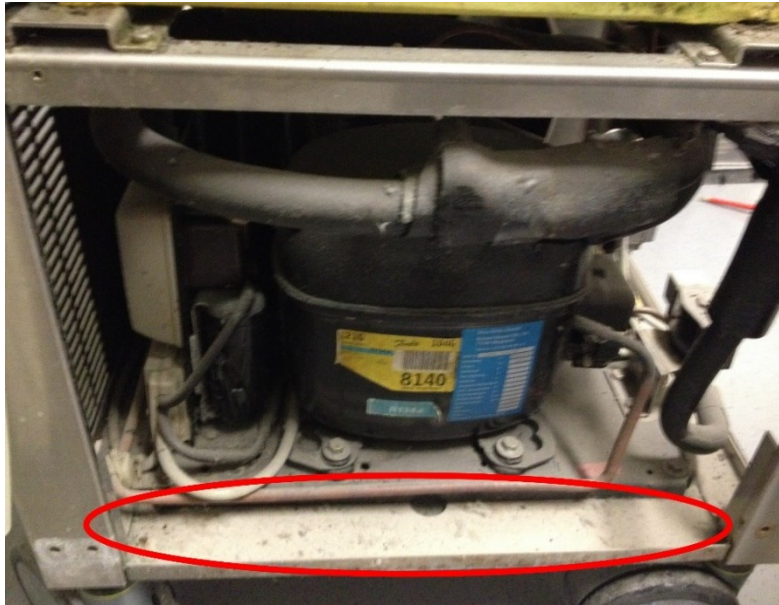
Abbildung 17: Staubbelastungen horizontaler Oberflächen innerhalb der HCU

Die Abbildung zeigt die Montagesituation der Kältemaschine nach Demontage der Gehäuserückwand. In der Bildmitte ist der Kältekompressor, über diesem die mit schwarzem Schaumstoff isolierte Kältemittelleitung zu erkennen. Auf dem Gehäuseboden, insbesondere im Randbereich (rote Markierung) hat sich ein fester Belag aus Staub und Korrosionsprodukten gebildet.

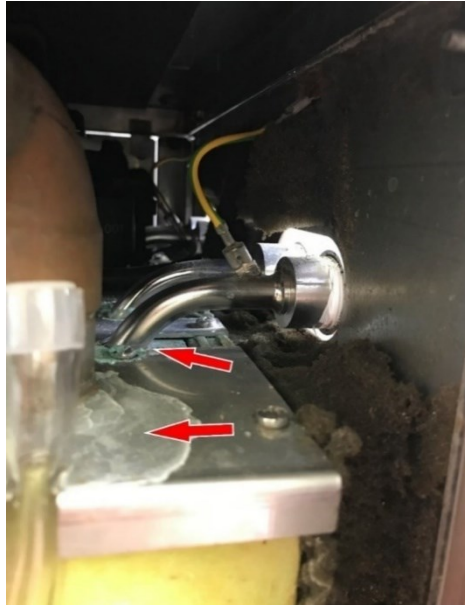
Abbildung 19: Trocknungsflecken und Korrosion im hinteren Bereich des Tankdeckels

Die Abbildung zeigt einen seitlichen Einblick in den oberen Geräteinnenraum im Bereich der Geräterückwand. Im hinteren Bereich der Tankabdeckung sind an den Einführungspunkten der Verrohrung der externen Schlauchanschlüsse sowie an der Verrohrung selbst Trocknungsflecken und Korrosionszeichen zu erkennen (Pfeilmarkierungen). Ebenfalls erkennbar sind die Spalten zwischen den Rückwandausschnitten und den durchgeführten Anschlüssen. Zwischen dem Tank und der Rückwand ist auf der rechten Bildmitte das dunkelgraue Schalldämmmaterial erkennbar, bei dem sich bereits Teile gelöst haben.

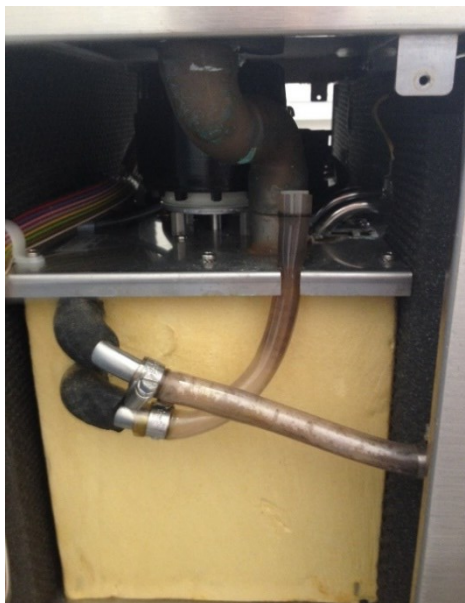
Abbildung 20: Verfärbungen der Tankschläuche

Die Abbildung zeigt den Bereich des Tanks (beiges Bauteil in Bildmitte) und der an dessen Oberseite angeordneten Komponenten nach Entfernung der seitlichen Geräteabdeckungen. Die aus dem Tank herausgeführten, ursprünglich transparenten, Schläuche zeigen bräunliche Verfärbungen und innenliegende Ablagerungen. Eine Reinigung dieser Schläuche ist anwenderseitig nicht möglich.

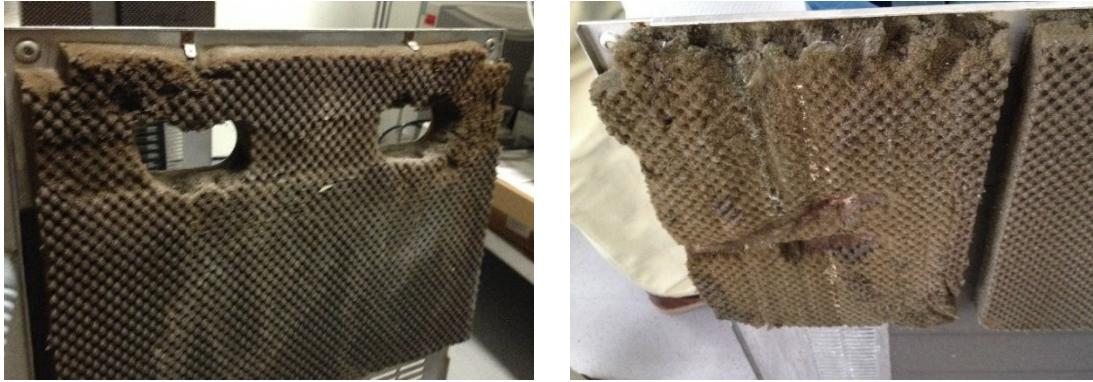
Abbildung 23: Zustand der Gehäusedämmung

Die Abbildung zeigt die Innenseiten der demontierten Gehäuseteile. Auf der linken Abbildung ist die Innenseite der Geräte rückwand dargestellt. Durch die Aussparungen werden die Schlauchanschlüsse nach außen geführt. Auf der rechten Abbildung ist die Innenseite der Seitenwand dargestellt. Abrieb und fehlende Teile der Gehäusedämmung sind bei beiden Gehäuseteilen insbesondere an den Kanten und Aussparungen vorhanden.

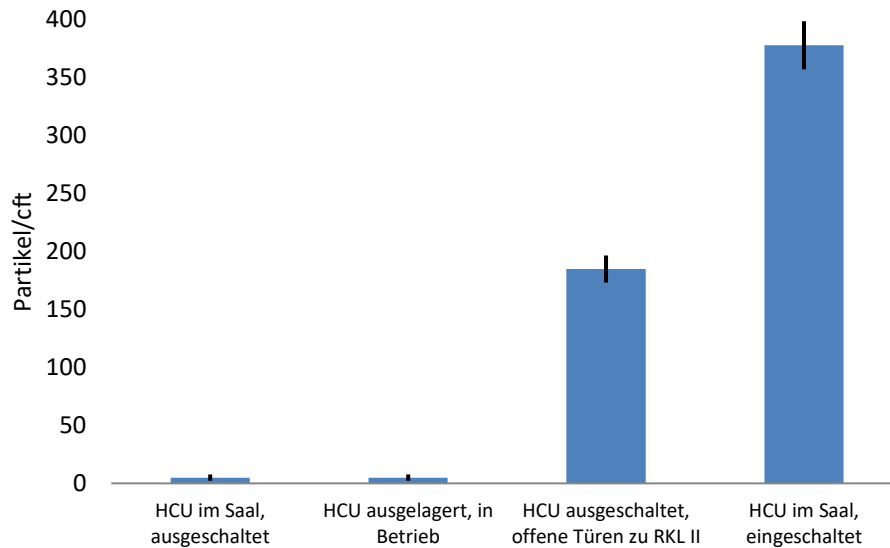
Abbildung 28: Gegenüberstellung Partikelbelastung der HCU-Betriebsarten Raumklasse Ia

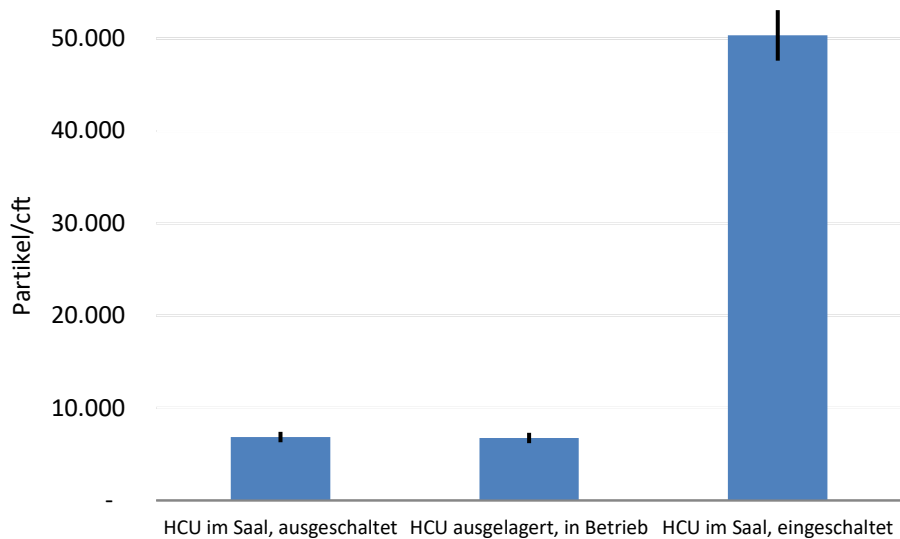
Abbildung 29: Gegenüberstellung Partikelbelastung der HCU-Betriebsarten Raumklasse Ib

Die Grafik zeigt die Partikellast pro Volumen im simulierte Wundfeld Thorax für den Ruhezustand sowie den Betrieb der HCU im und außerhalb des Saals. Das Vorhandensein einer ausgeschalteten HCU sowie der Betrieb eines ausgelagerten HCU erhöht die Ruhepartikelzahl nicht. Bei Betrieb eines HCU im Saal steigt die registrierte Partikelzahl deutlich.

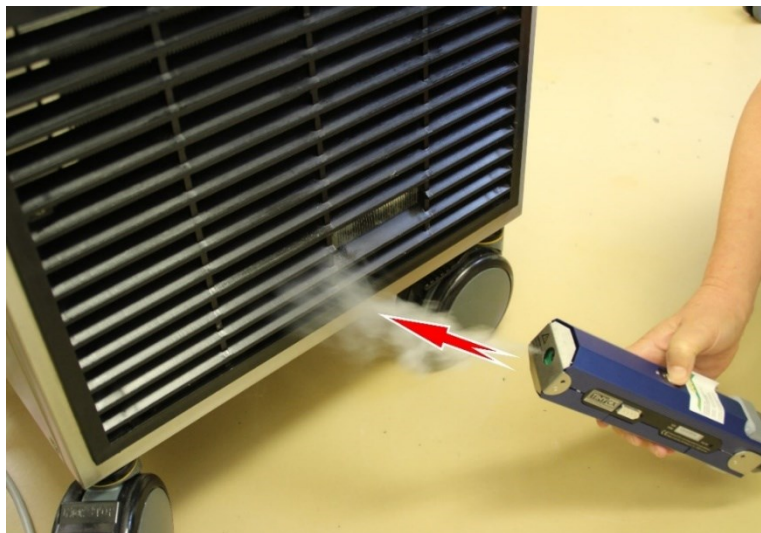
Abbildung 32: Sog am Zuluftgitter der HCU

Die Abbildung zeigt die Frontansicht der HCU sowie den vor dem Ansauggitter platzierten Nebelgenerator. Die HCU befindet sich im Kühlbetrieb mit eingeschalteten Lüftern. Die Luftströmung in die HCU kann durch die Ausbreitungsrichtung des aufgegebenen Prüfnebels nachgewiesen werden. Zur besseren Erkennbarkeit ist die Ausbreitungsrichtung mit einem Pfeil markiert.

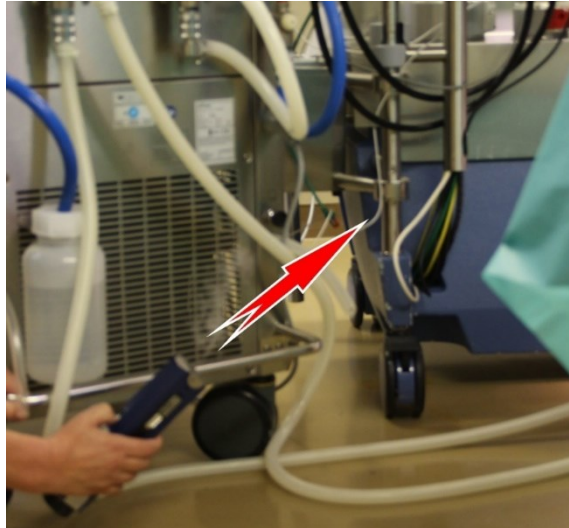
Abbildung 33: Luftströmung aus der HCU an deren Rückseite

Durch die verschiedenen Gehäuseöffnungen tritt dieser aus, insbesondere an der Geräterückseite (siehe Abbildung 33). Hier sind der Volumenstrom und dessen Geschwindigkeit in der Lage den aufgegebenen Prüfnebel zu beschleunigen und über mehrere Meter zu transportieren. Aufgrund der leichten Erwärmung des Luftstroms innerhalb der HCU entsteht ein zusätzlicher thermischer Effekt, der zum Aufsteigen des Volumenstroms führt.

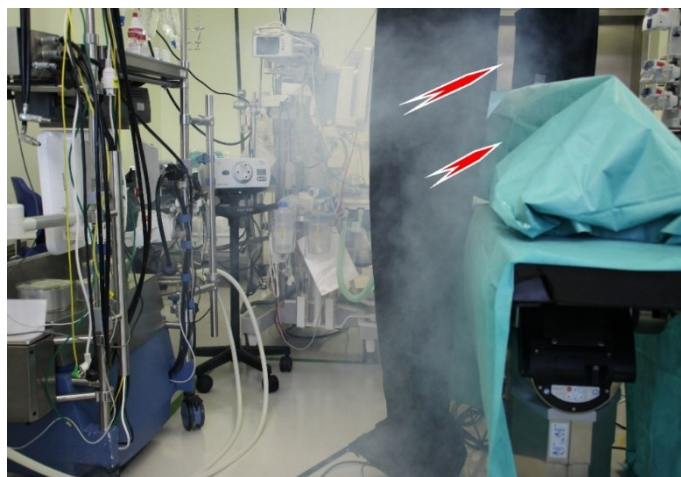
Abbildung 38: Applikation von Prüfnebel in der Aufklärungsmethode, Raumklasse 1a, zweite Versuchsreihe

Die Abbildung zeigt eine Abfolge von Einzelaufnahmen, die aus der Videodokumentation eines Nebelausbreitungsversuchs in der Aufklärungsmethode entnommen wurden. Nach der Applikation einer größeren Nebelmenge in den Abluftstrom der HCU (ca. 30 cm über dem Boden) wird dessen Ausbreitung sowie dessen Verdünnung (Aufklärung) im zeitlichen Verlauf beobachtet. Hierbei zeigen sich die Ablenkung des Luftstroms an der OP-Tisch-Abdeckung und eine stabile Nebelwolke im Raum zwischen HLM und dem OP-Tisch. Von dort steigt Nebel entlang der Dummys sogar auf und kommt ins Operationsgebiet.

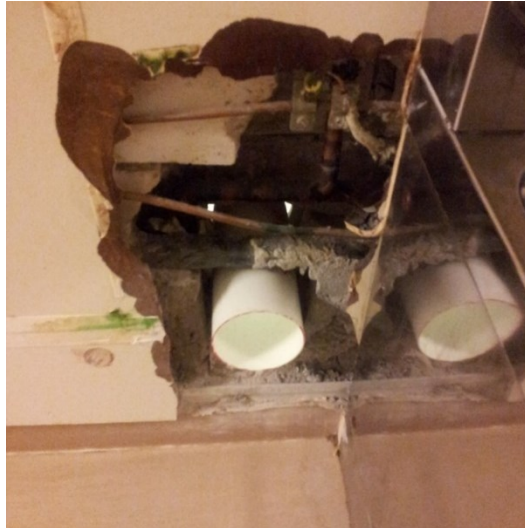
Abbildung 41: Planung Interimslösung zur Außenaufstellung

Zur Außenaufstellung von HCU im Altbaubestand wurde in einem herzchirurgischen Operationssaal (1) ein Wanddurchbruch mit gerichteter Luftströmung zu einem Flurbereich (4) hergestellt und die HCU im nun unsterilen Flur platziert. Aufgrund des Betriebs der HCUs im Flur und dem mit dem HCU-Betrieb verbundenen Risiko der Aerosolierung von Keimen konnte dieser nicht mehr zur Lagerung genutzt werden. Die Türen (6) zu den OP-Sälen (1 und 5) und den Lagerbereichen (3) mussten bei HCU-Betrieb dauerhaft geschlossen gehalten werden, so dass auch Patienten über die Einleitungen (2) die OP-Säle verlassen mussten. Diese Bedingungen stellten Herausforderungen für effiziente Betriebsprozesse dar.

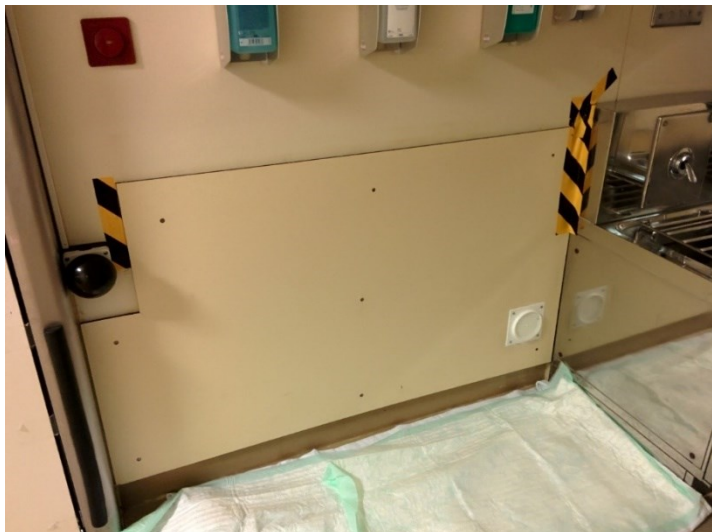
Abbildung 42: Ausführung des notwendigen Wanddurchbruchs

Die Abbildung zeigt die Situation nach der Durchführung der Durchbruchsarbeiten, der Reinigung und des Einlegens der weißen Rohrhülse, die zukünftig als Wanddurchführung der Schläuche dient. Die Bausituation ist komplex und repräsentativ für Bestandsbauten. Es musste eine Lokalisation gefunden werden, die einen kurzen Weg zur HLM ermöglicht und gleichzeitig nicht hinter den Edelstahlmöbeln (rechts im Bild) liegt. Die Durchbruchsarbeiten mussten schichtweise und behutsam erfolgen, da hinter der Wandverkleidung und innerhalb der Wand eine Vielzahl von Installationen vorhanden sind, die nicht beschädigt werden durften. Aufgrund der massiven Bausubstanz waren zudem Stemmarbeiten mit erheblicher Lärm- und Staubentwicklung nötig, die einen parallelen Betrieb des OP-Bereichs verboten und umfangreiche anschließende Reinigungs- und Desinfektionsarbeiten erforderlich machten.
