# Wenn Salze in den Putz einwandern

## Untersuchungen zur Sanierung erhaltenswerter Bausubstanz

Von Günter Strübel, Helmut Kollmann und Oliver Kuhl

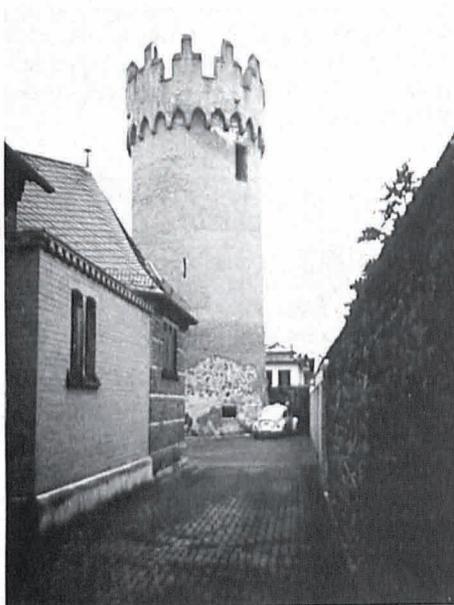
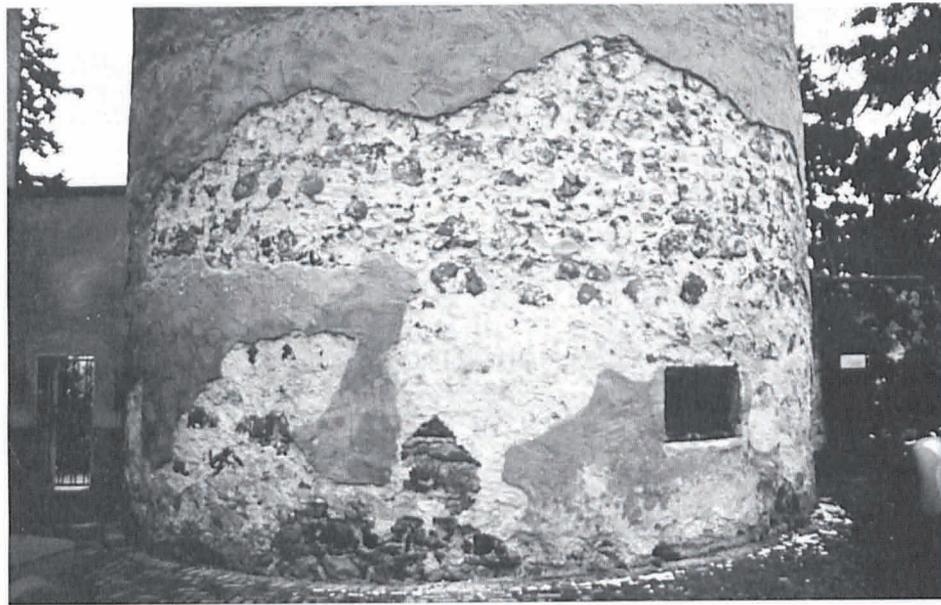
Abb. 1 und 2: Durch Salzkristallisation abgesprengter Putz am Roten Turm in Friedberg. Besonders deutlich sind die Schäden im Sockelbereich zu erkennen.

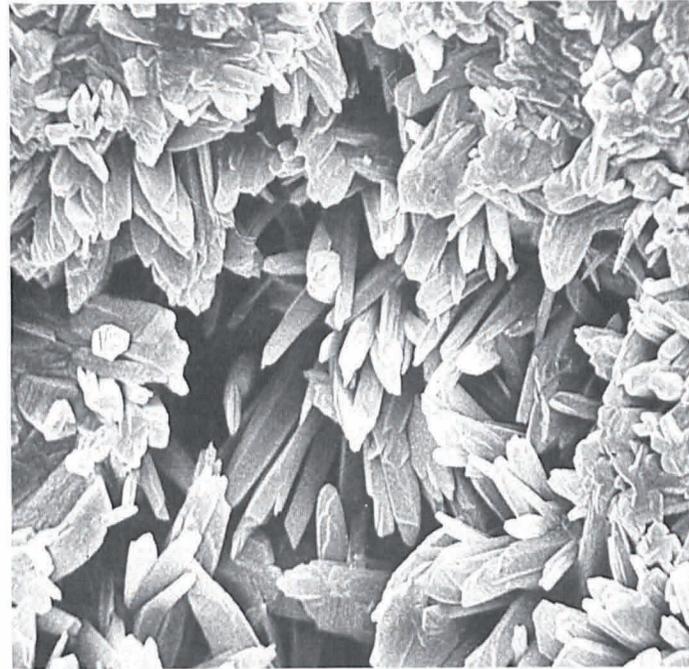
Abb.3: Gipskristalle auf der Oberfläche eines geschädigten Putzes. (REM-Aufnahme/Vergr. 1:1890, die untere Bildkante entspricht 47,6 µm.)

Sanierputze, die auf feuchtes und salzhaltiges Mauerwerk aufgetragen werden, nehmen durch ihr hohes Porenvolumen die Salze auf, ohne daß es zu Schäden kommt (Abb. 3–7). Solange der Sanierputz jedoch noch frisch ist und seine endgültigen Festigkeitseigenschaften nicht erreicht hat, können seine Bindemittel Zement und Kalk mit den Salzen reagieren und den Putz schädigen. Heute werden daher vor allem Bleihexafluorosilikat-Lösungen ( $\text{PbSiF}_6$ ) eingesetzt, um Sulfate und Chloride in schwerlösliche, reaktionsträge Verbindungen zu überführen. Daneben haben mitunter auch Nitrate Anteil an solchen Schäden. Nitrate

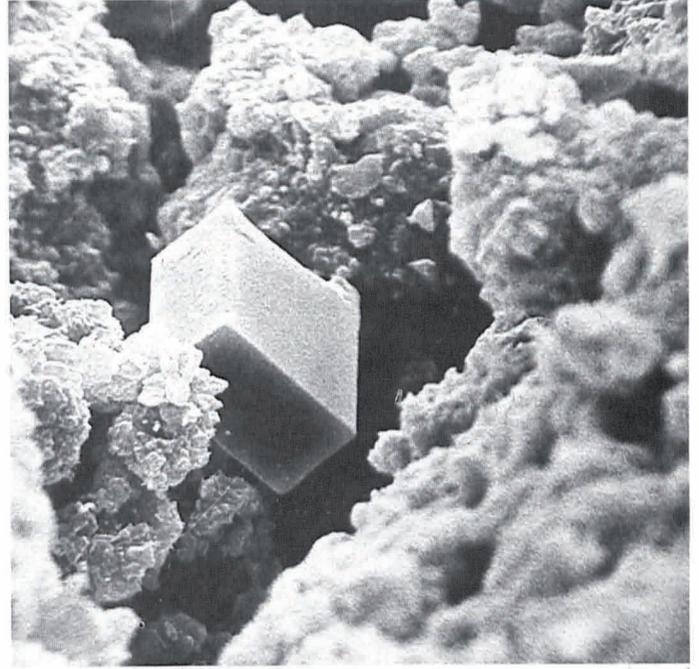
Abb.4: Steinsalz in einem geschädigten Putz. (REM-Aufnahme/Vergr. 1:1890, die untere Bildkante entspricht 47,6 µm.)

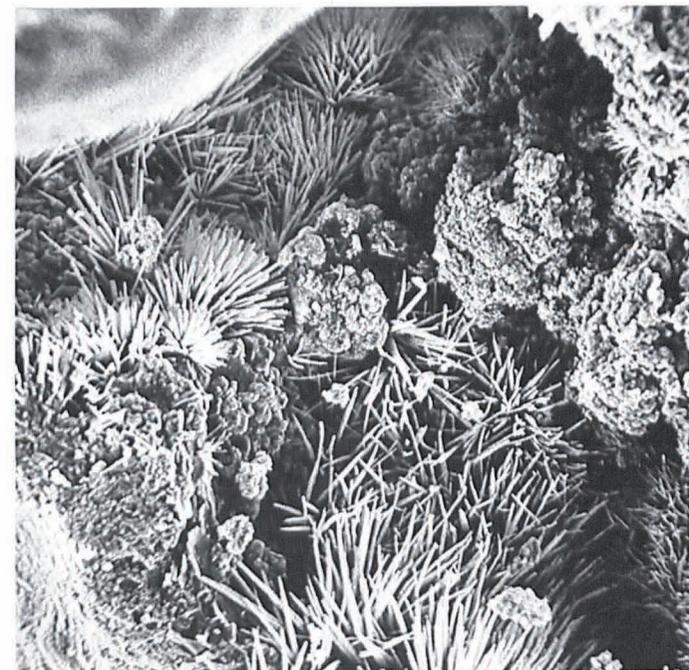
Abb.5: Gipskristalle in einer Luftpore des Sanierputzes. (REM-Aufnahme/Vergr. 1:540, die untere Bildkante entspricht 168 µm.) Dem Sanierputz wurde eine  $\text{MgSO}_4 \cdot 7\text{H}_2\text{O}$ -Lösung zehn Wochen konstant zugeführt.

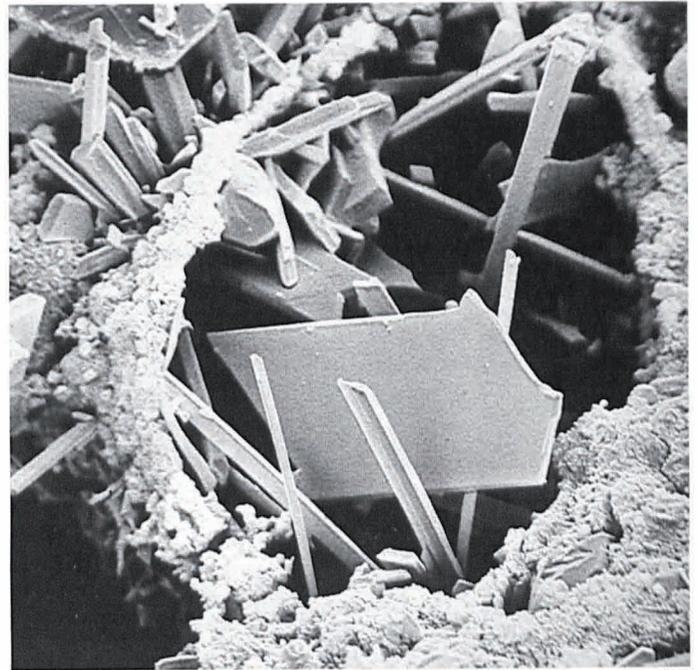
Abb.6: Kristallisation von Gips in einer Luftpore des Sanierputzes. Der feste Sanierputz wurde in eine 1-molare  $\text{MgSO}_4 \cdot 7\text{H}_2\text{O}$ -Lösung gestellt. Reaktionsdauer 2 Wochen. (REM-Aufnahme/Vergr. 1:420, die untere Bildkante entspricht 212,7 µm.)

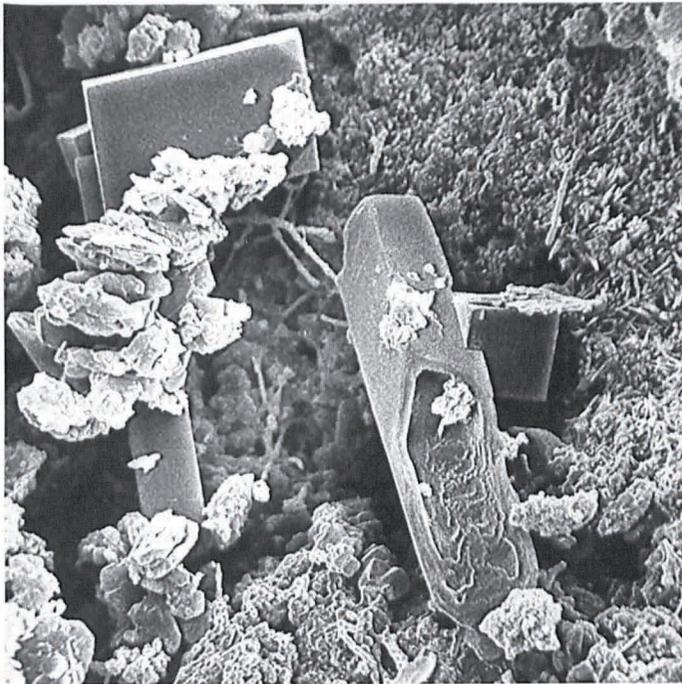
Abb. 7: Durch Steinsalz (kubische Kristalle) und Gips (prismatische Kristalle) geschädigter Putz. (REM-Aufnahme/Vergr. 1:945, die untere Bildkante entspricht 95,2  $\mu\text{m}$ .)
