# **Landtechnische Lösungskonzepte zur Optimierung des Segetalpflanzen- und Krankheitsmanagements im ökologischen Freilandgemüsebau**

INAUGURAL-DISSERTATION

Daniel Hege M. Sc. Gartenbauwissenschaften

Gießen, 2017

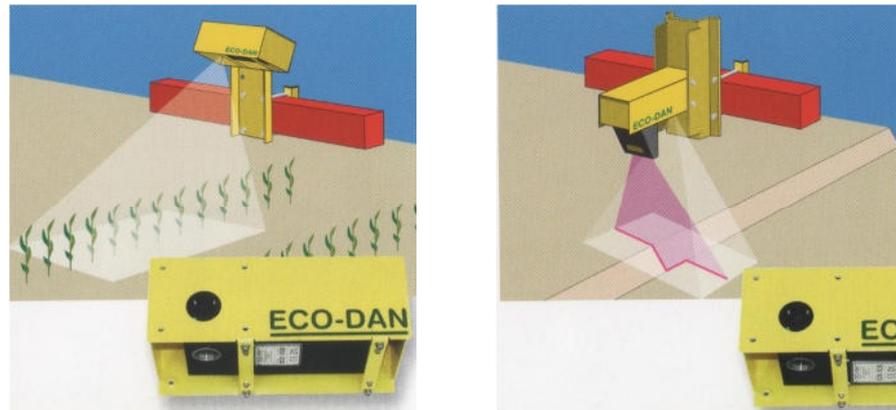
Die erste Kamerasteuerung für den landwirtschaftlichen Einsatz wurde auf der Agritechnica 1993 vom Ingenieurbüro Manfred Bareiss, Winzheim, Deutschland, zur Steuerung von Hackgeräten präsentiert (KEICHER 2002). Bis diese kommerziell erworben werden konnten, dauerte es bis 1999. Die Firma ECO-DAN A/S, Kvistgaard, Dänemark, stellte mit dem ATC-System (Advanced Tool Control System) eines der ersten Systeme zur Steuerung von Hackmaschinen vor. Das Kernstück der Steuerung bildet eine 2D Kamera, die etwa 25 Bilder pro Sekunde aufnehmen kann (MÖLLER 2010). Die gewonnenen Aufnahmen werden mittels Bildanalyse in einem Arbeitsrechner ausgewertet, um so die grünen Bildpixel herauszufiltern. Eine gleichmäßige Verteilung der grünen Bildpixel nimmt der Rechner als Linienstruktur bzw. Kulturreihe an. Dies erfordert einen Mindestabstand der Kulturpflanzen. Sollte der Abstand größer sein, oder sollten häufig Lücken im Bestand auftreten, so wird der Einbau einer zweiten Kamera empfohlen. Ebenfalls muss eine Mindestkulturgröße von ca. 5 cm bei Zwiebeln oder ein Mindestdurchmesser von ca. 3 cm bei Salat für eine sichere Erkennung gegeben sein (BÖHRNSEN 2001). Die Genauigkeit der Abtastung wird mit +/- 3 cm angegeben. Um auch im Voraufbau arbeiten zu können, wird bei der Saat eine Furche gezogen und die Kamera mit einem zusätzlichen Laserlicht ausgerüstet. Durch die Brechung des Laserlichts wird die Furche abgetastet (Abb. 2).

**Abb. 2:** Schema der Bestands-(links) und Furchenabastung (rechts) mit einer Kamera der Firma ECO-DAN; Quelle: ECO-DAN (2013)

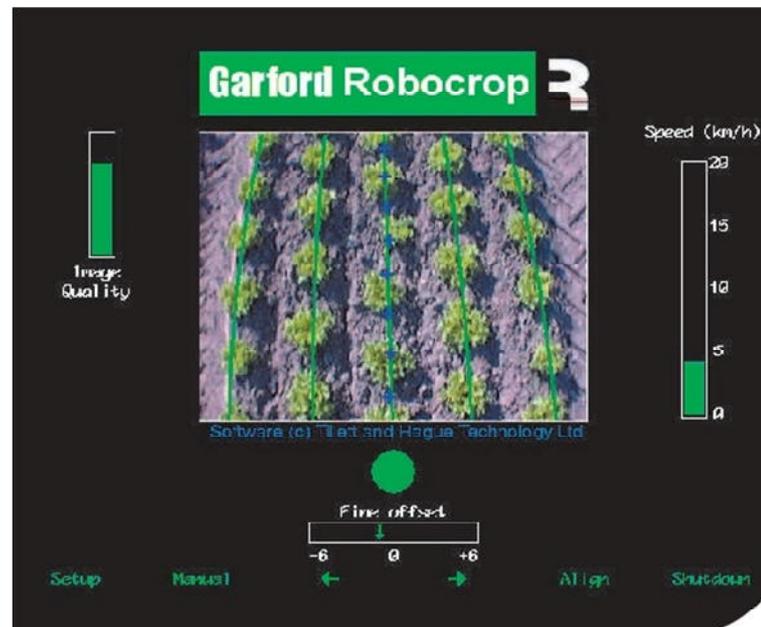
**Abb. 3:** Ausschnitt des Arbeitsrechners der ROBOCROP Steuerung beim Hacken von Salat; Quelle: GARFORD (2016)

Somit können die Einsatzsicherheit erhöht und kleinere Pflanzen abgetastet werden. Der Hersteller gibt eine Mindestpflanzengröße von 1 cm an. Zudem kann das System mit einer optimalen Erkennung im Wellenlängenbereich von 620 nm bestellt werden und ist somit auch für Kulturpflanzen mit roten Blättern geeignet. Dies bietet Vorteile bei Salaten, wie etwa Lollo Bionda oder Eichblatt rot (GARFORD 2016).

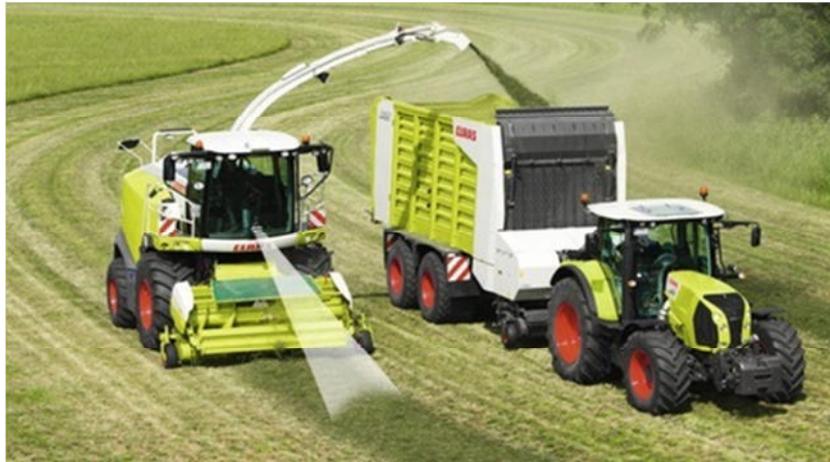
**Abb. 4:** CAM Pilot zur Steuerung eines selbstfahrenden Feldhäckslers, hier entlang eines Heuschwades; Quelle: CLAAS (2016)

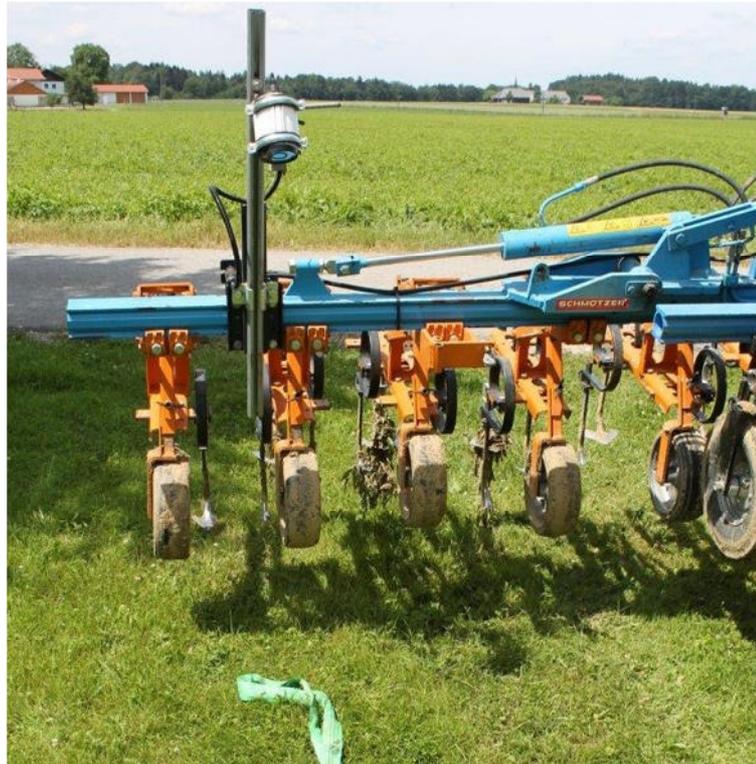
Die Firma Maschinenfabrik SCHMOTZER GmbH, Bad Windsheim, Deutschland, entwickelte im Jahr 2015 eine eigene Kamerasteuerung. Diese basiert auf einer hochauflösenden HD-Kamera mit einer Bildrate von 30 Bildern pro Sekunde. Der hinterlegte Algorithmus erlaubt zusätzlich die Unterscheidung von hell- und dunkelgrün Tönen. Somit kann auch bei schwierigen Lichtverhältnissen oder starker Verunkrautung exakt gesteuert werden. So ist es dem System auch möglich, Kulturpflanzen auf einer Wiese zu erkennen (Abb. 5).

**Abb. 5:** Abtastung einer Kulturreihenattrappe auf einer Wiese mit einer Kamera der Firma SCHMOTZER; Quelle: SCHMOTZER (2015b)

Zum einen ist diese genaue Erkennung durch einen sehr leistungsstarken Arbeitsrechner möglich. Dieser ist platzsparend in das Bedienterminal integriert. Zum anderen erlaubt der hinterlegte Algorithmus eine Einzelpflanzerkennung. Je Kulturart sind drei unterschiedliche Kulturgrößen hinterlegt. Der Fahrer muss zum Start die gewünschte Kultur und der Größenstadium am Touchterminal eingeben (SCHMOTZER 2015b).

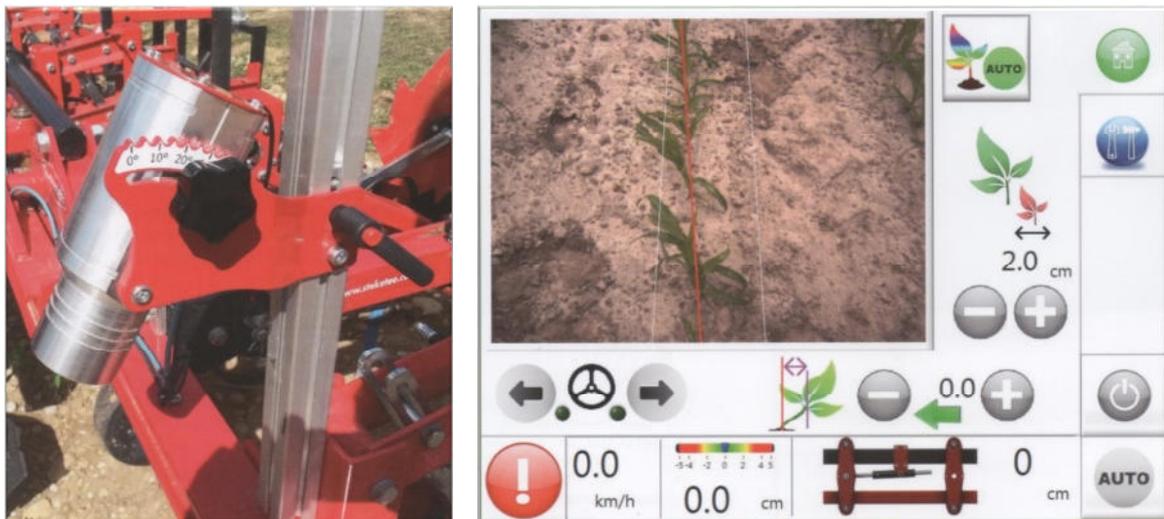
**Abb. 6:** IC Light Kamera der Firma STEKETEE angebaut an eine Hacke (links) und Ausschnitt der Bedienoberfläche (rechts); Quelle: STEKETEE (2015)

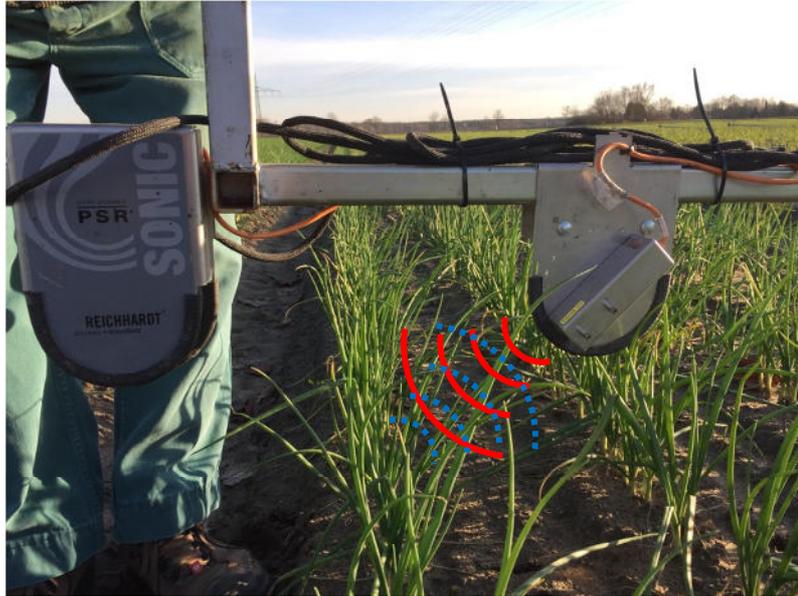
**Abb. 7:** Funktionsweise der SONIC Einheit von REICHHARDT schematisch dargestellt auf einem Zwiebelfeld

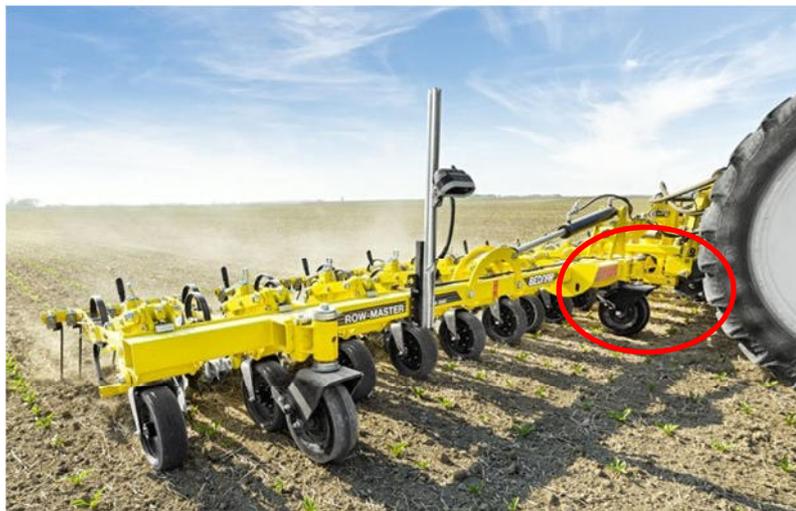
**Abb. 8:** Darstellung der Parallelogrammverschiebung (rote Kennzeichnung) der Firma BEDNAR fest mit einer Hacke verbunden; modifiziert nach BEDNAR (2016)

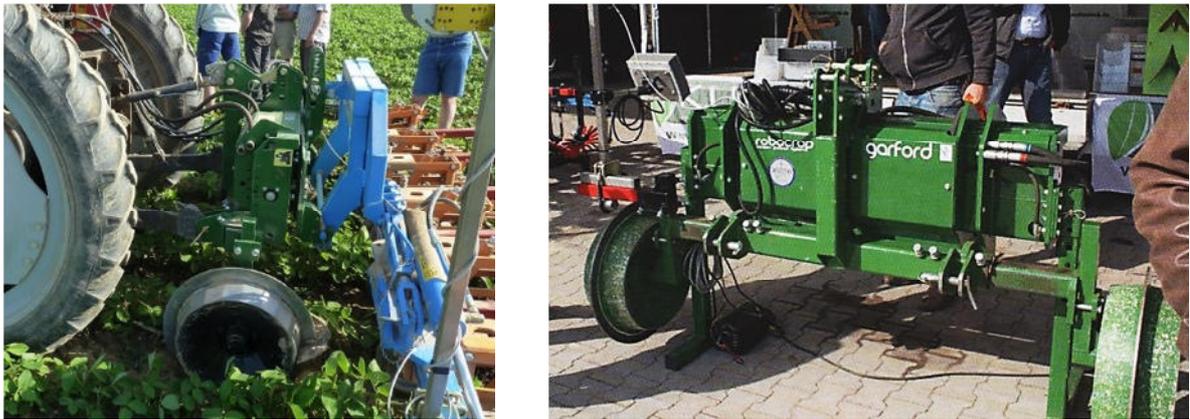
**Abb. 9:** GARFORD ROBOCROP an eine Hacke angebaut (links) und abgebaut (rechts);  
Quelle: BEESTEN (2014) und ALDENHOFF (2015)

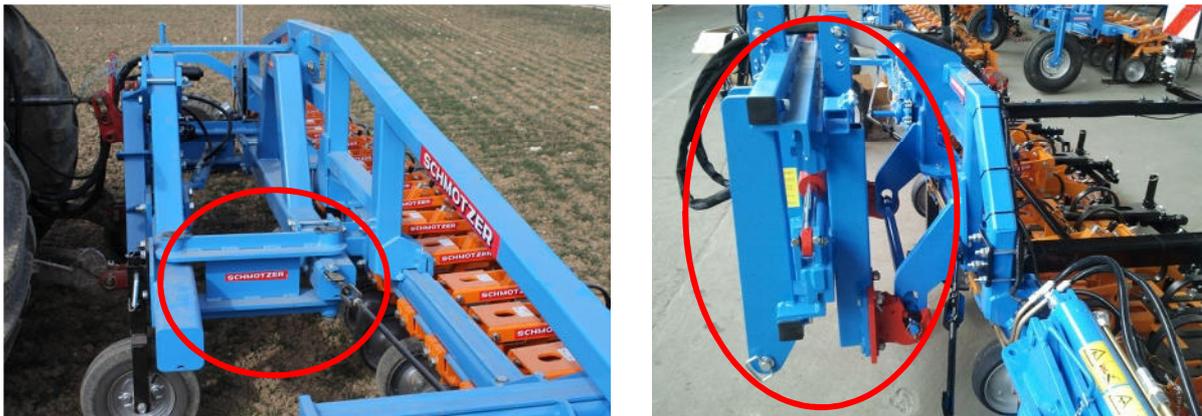
**Abb. 10:** Parallelogramm- (Typ AV5; rote Kennzeichnung links) und Parallelverschiebung (Typ PVR; rote Kennzeichnung rechts) von Schmotzer, jeweils angebaut an einer Hacke; Quelle: SCHMOTZER (2015)

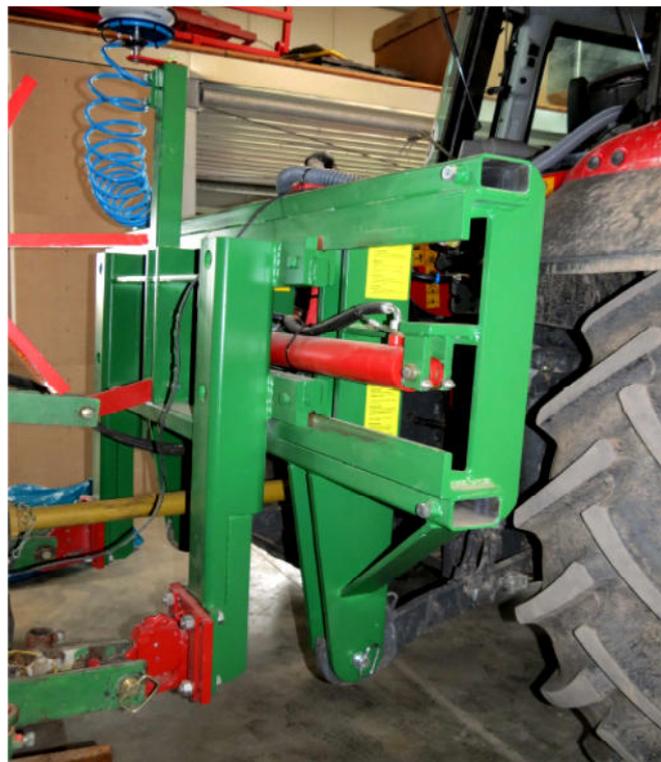
**Abb. 11:** Verschieberahmen G 4000 H von WAGNER, angebaut an einen Traktor;

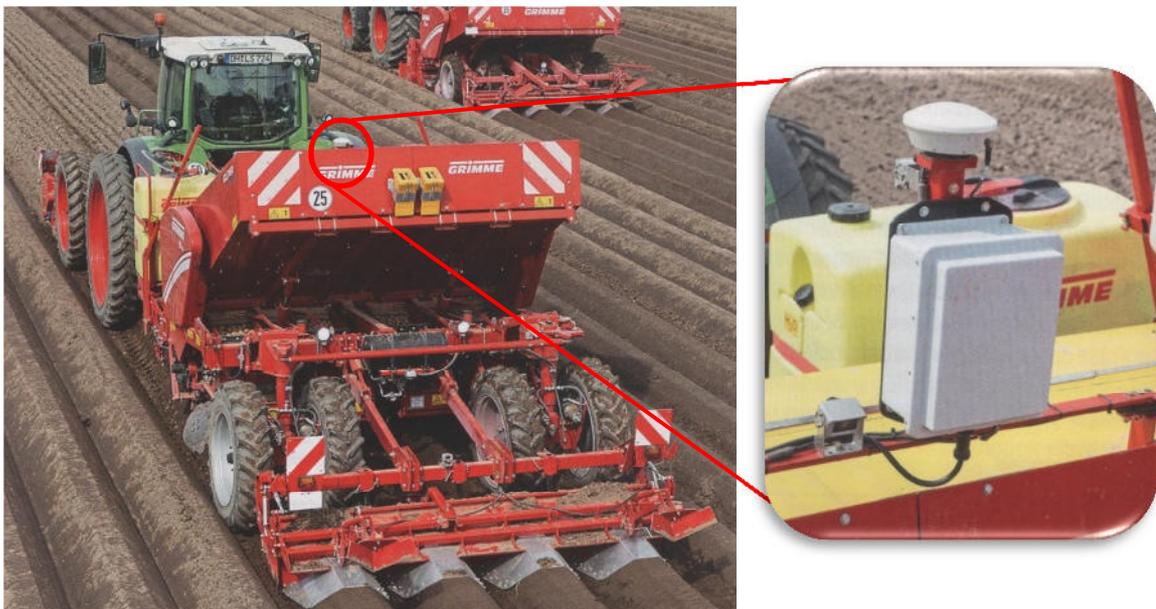
**Abb. 12:** Kartoffellegegerät mit GPS-Ausrüstung der Firma TRIMBLE® (rote Kennzeichnung links), sowie Detailaufnahme der Antenne und des Navigationsrechners (rechts); modifiziert nach SCHULZ (2015)

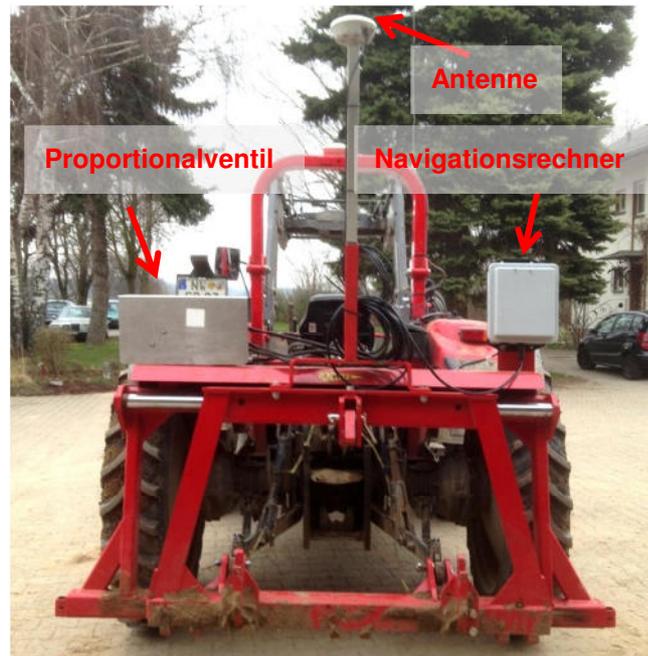
**Abb. 13:** Heckansicht des GPS- gestützten Verschieberahmens der Firma GEO-KONZEPT, angebaut an einen Traktor; wichtige Baugruppen rot gekennzeichnet

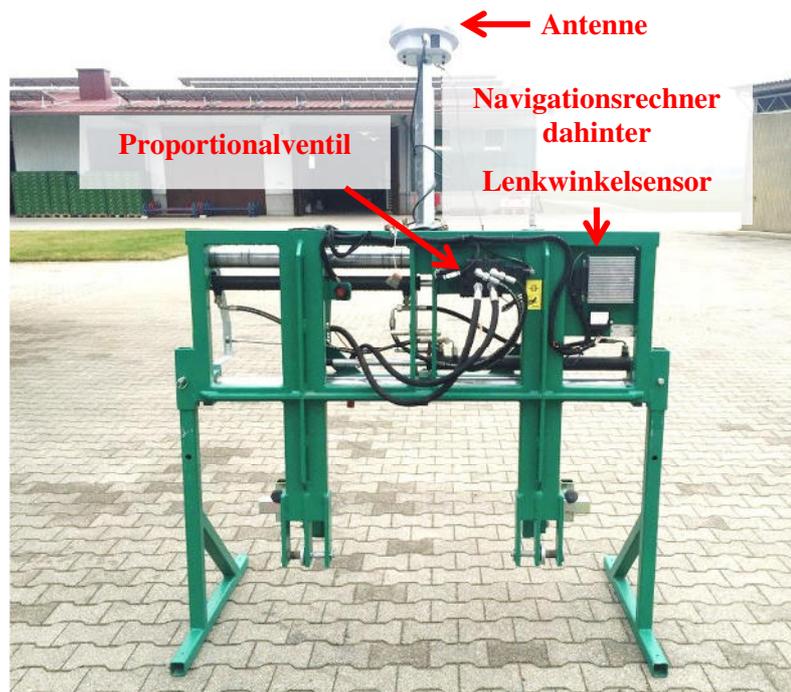
**Abb. 14:** Frontansicht des Verschieberahmen PSR Slide L der Firma REICHHARDT, wichtige Baugruppen rot gekennzeichnet

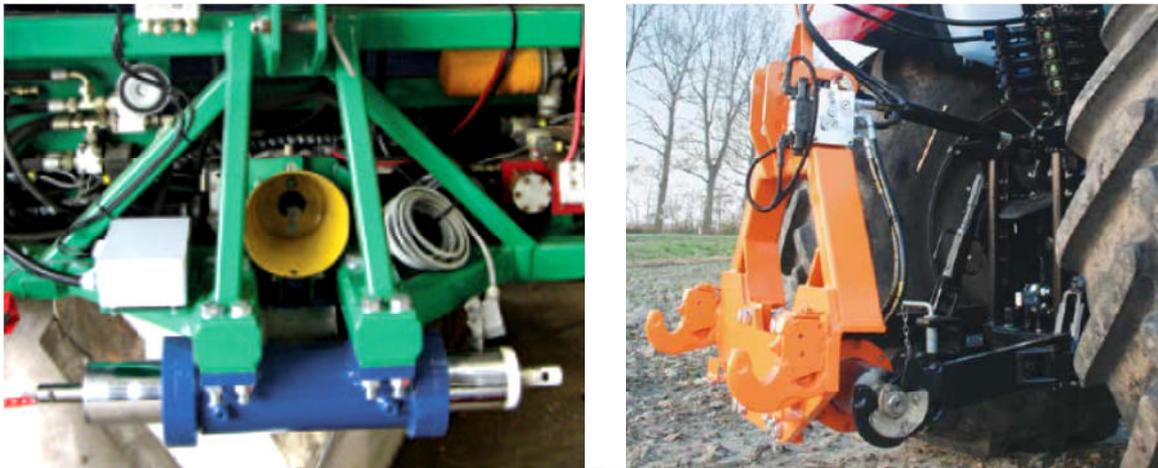
**Abb. 15:** Side-Shift-Anhängebock fest an einem Gerät verbaut (links) bzw. als Verschieberahmen an einen Traktor angebaut (rechts); Quelle: SBG (2015)

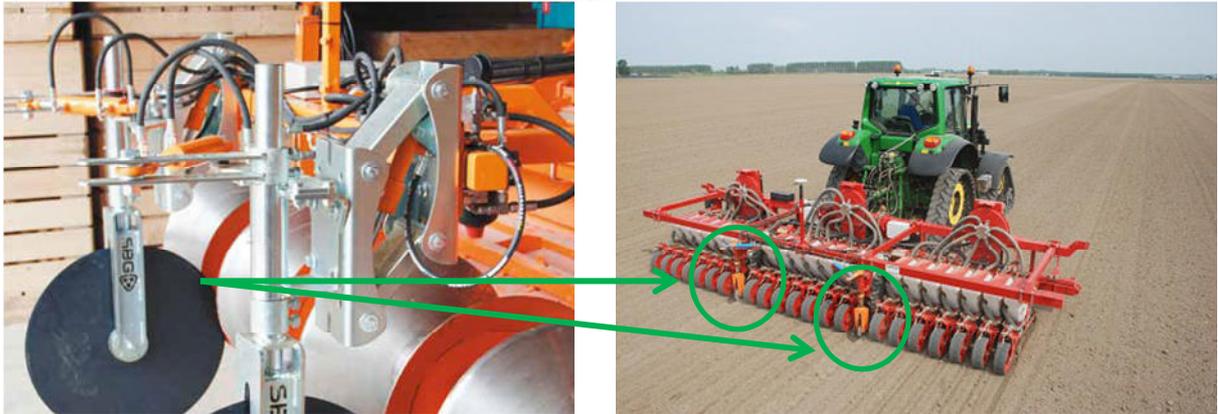
**Abb. 16:** TWIN-Disc Scheibenlenkung Makroansicht (links) und im Gerät verbaut (grüne Kennzeichnung rechts); modifiziert nach SBG (2015)

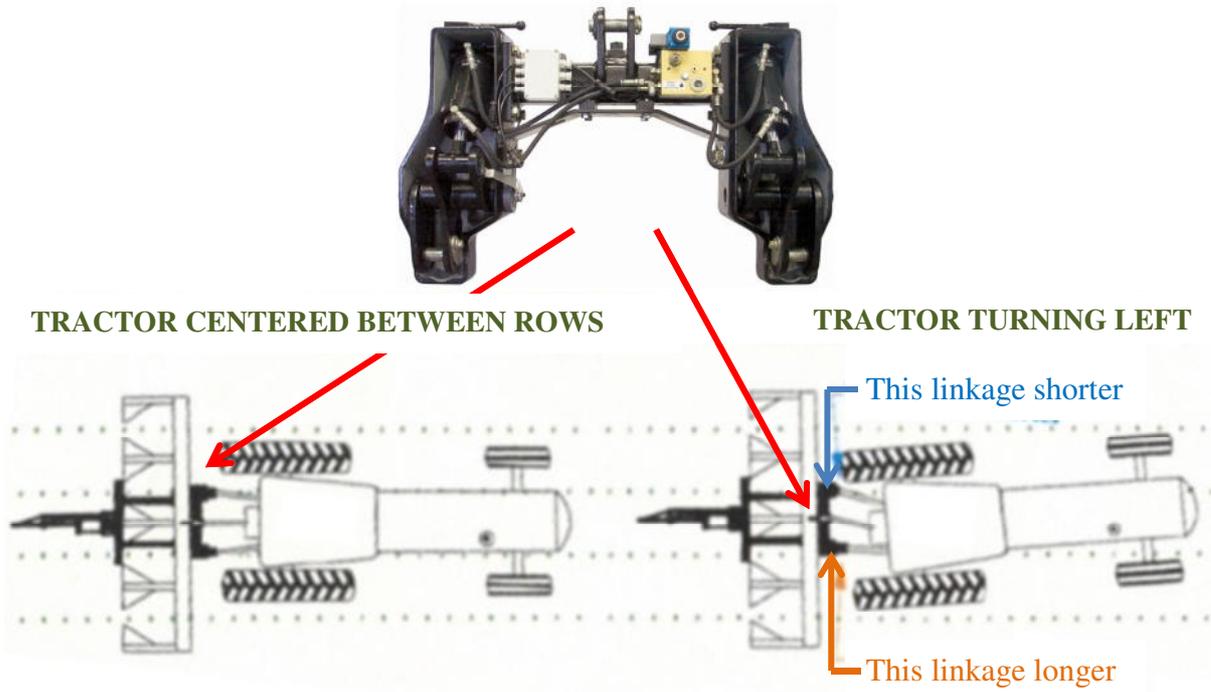
**Abb. 17:** ACURA TRAK (rote Kennzeichnung) Funktionsweise schematisch dargestellt, während der Traktor mittig zwischen den Kulturreihen (links) bzw. nach links fährt (rechts, Auswirkungen auf die Länge der Unterlenker orange und blau gekennzeichnet); modifiziert nach SUNCO (2015)

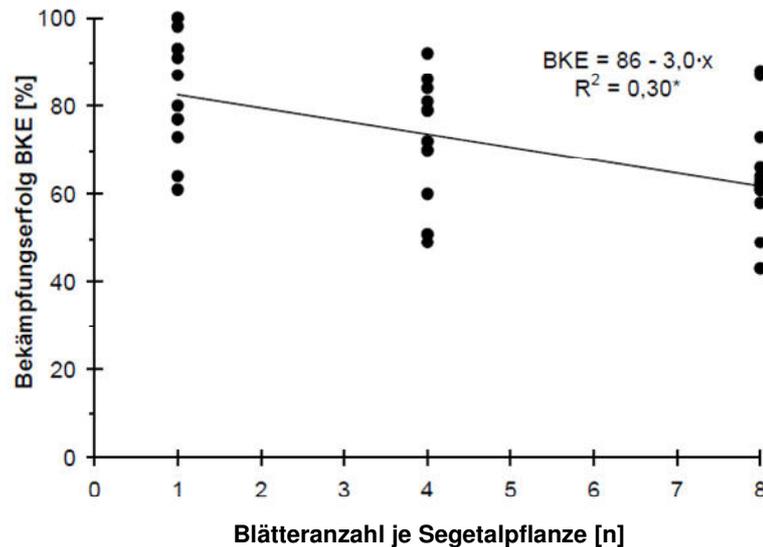
**Abb. 18:** Abhängigkeit des Bekämpfungserfolg [%] bei der mechanischen Segetalpflanzenregulierung von der Blätteranzahl je Segetalpflanze [n];  
Quelle: LABER (1999)

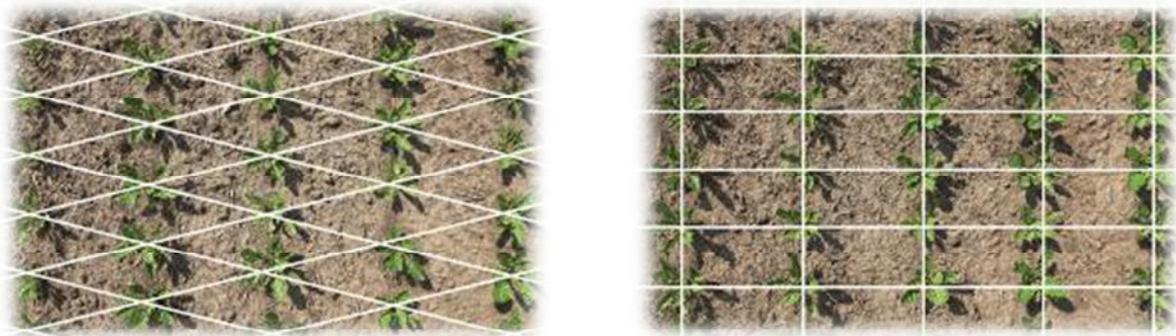
Osaka, Japan, an (KUBOTA 2015). Im Jahr 2009 wurde es erstmals von der KVERNELAND GROUP (heute KUBOTA) für die mechanischen Einzelkornsäegeräte vorgestellt. Kernkomponente ist ein eigener 12 V Elektromotor für jedes Säeelement. Damit kann das bisherige Getriebe, die Ketten und die Antriebswelle eingespart werden. Die Ansteuerung des Elektromotors erfolgt über eine ISOBUS Schnittstelle. Die Drehzahl kann somit stufenlos während der Fahrt variiert und der Pflanzabstand angepasst werden. Zur Pflanzung im Verbund sind zwei Varianten verfügbar, von denen beide über einen Induktivsensor verfügen, der die Position der Säescheibe misst. In der ersten Ausbaustufe ist eine Synchronisation der Pflanzabstände pro Maschinenbreite möglich. So lassen sich die Pflanzen im Dreiecks- oder Vierecksverband platzieren. Da jeweils nur eine Arbeitsbreite synchronisiert wird, empfiehlt sich der Dreiecksverband zur besseren Standraumverteilung der Pflanzen (SCHULZ 2015b). Quer zur Reihe zu hacken ist durch die höhere Ausbaustufe möglich, da diese eine Ablage im Vierecksverband mittels RTK beinhaltet (Abb. 19).

**Abb. 19:** Pflanzen im Dreiecks- und Vierecksverband gesät; Quelle: KVERNELAND GROUP (2014)

Dazu werden die Abstände maschinenbreitenübergreifend synchronisiert. Die Sämaschine wird zusätzlich mit einem GEOSync Modul der Firma SBG ausgerüstet, um den Neigungswinkel der Sämaschine mittels Gyroskop zu ermitteln und die Daten des GPS zu verarbeiten. Hierzu sollte der Traktor über ein GPS-gestütztes Lenksystem verfügen, da das System eine gerade A-B Linie als Referenz benötigt. Konturen können nicht besät werden. Weiterhin ist das System nicht mit jedem Lenksystem kompatibel. Die Ablagegenauigkeit zwischen den einzelnen Maschinenbreiten wird mit 5 cm angegeben (SCHULZ 2015b). Der Preis für die erste Ausbaustufe beträgt 300 € je Reihe. Für die höhere Ausbaustufe beträgt der Preis 4.200 € je Reihe. Das System ist für Mais und Rübensämaschinen verfügbar. Die

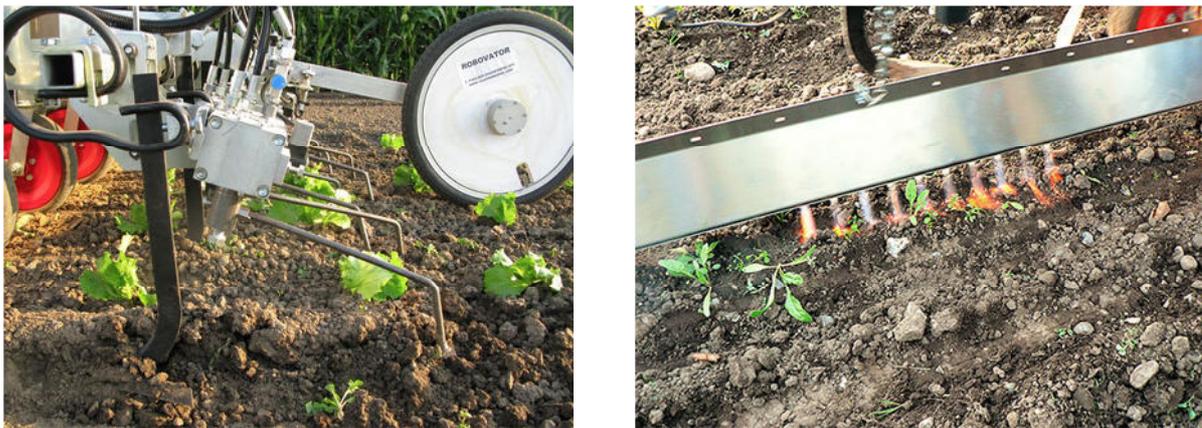
**Abb. 20:** Das mechanische Jätewerkzeug (links) und die thermische Abflammschiene (rechts) des ROBOVATORS während der Segetalpflanzenregulation auf einem Salatfeld;  
Quelle: POULSEN (2016)

Die Düsen öffnen und schließen autonom vor und hinter der Kulturpflanze. Somit ist es möglich, gezielt Segetalpflanzen in der Reihe zu regulieren. Das System befindet sich zurzeit noch in der Erprobungsphase. Dabei wird vor allem die thermische Empfindlichkeit der Kulturpflanzen von Bedeutung sein (MARX et al. 2012). Je nach Gemüsekultur dürfte die Beschädigung der Kulturpflanze mitunter sehr hoch sein. In ausgewählten Kulturen, die eine entsprechende Wachsschicht ausbilden, wie beispielsweise Zwiebeln, dürfte das Verfahren durchaus Erfolge erzielen.

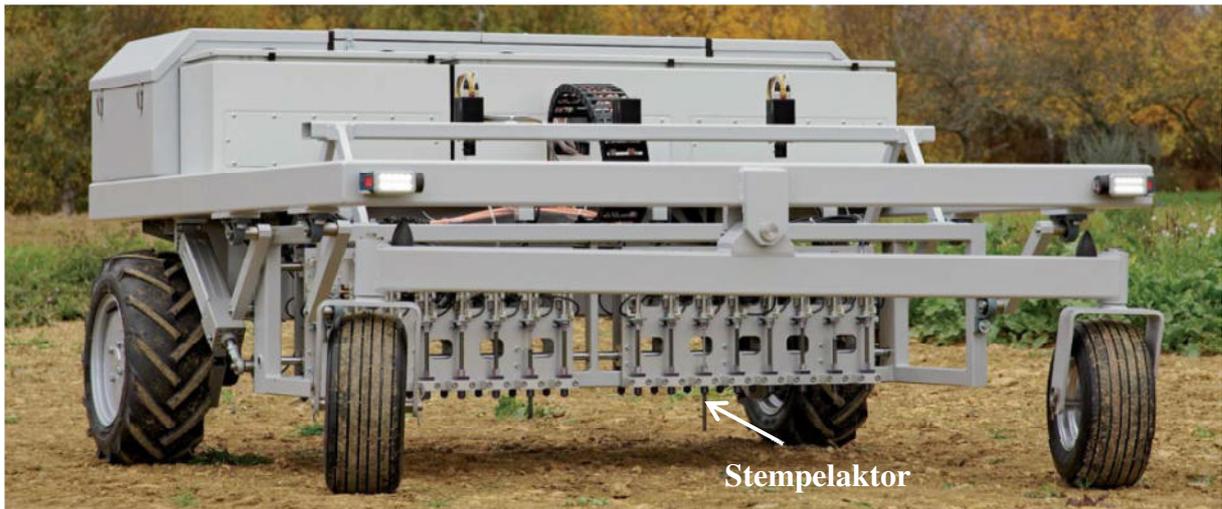
**Abb. 21:** Deepfield Weeding-Roboter ausgerüstet mit Stempelaktor (weiße Kennzeichnung);  
Quelle: DEEPFIELD ROBOTICS (2015c)

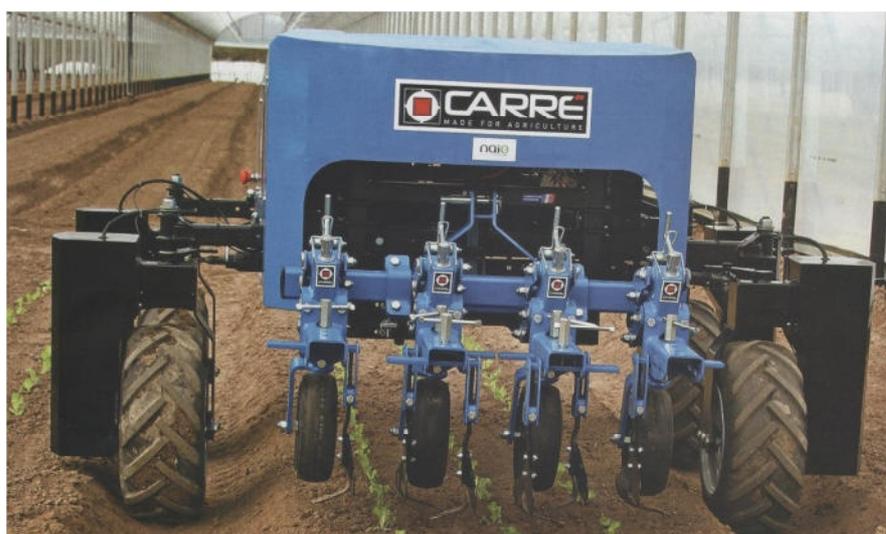
Die Firma CARRÉ SAS aus Frankreich hat in Zusammenarbeit mit der Softwareentwicklungsfirma Naïo Technologies, Ramonville-Saint-Agne, Frankreich, einen Agrarroboter zur mechanischen Beikrautregulierung entwickelt, für den die Firma 2015 bei den SIMA Innovation Awards ausgezeichnet worden ist. Der 800 kg schwere ANATIS dient als autonomes Trägerfahrzeug für handelsübliche Hackgeräte, wofür er mit einem Hubwerk ausgestattet ist (Abb. 22).

**Abb. 22:** Hackroboter CARRÉ ANATIS in beim Einsatz in einer Reihenkultur;  
Quelle: EDER (2015)

Wie der BoniRob ist auch der ANATIS mit unterschiedlichster Sensortechnik ausgestattet. Neben GPS-Komponenten verfügt das autonome Fahrzeug über Laser- und Kamertechnik, die ein autonomes Steuern und Wenden entlang der Kulturreihen ermöglichen. Der ANATIS wird über drei Batterien gespeist, die einen Betrieb von vier Stunden bei einer Fahrgeschwindigkeit von  $3 \text{ km}\cdot\text{h}^{-1}$  gewährleisten (EDER 2015). Nach dieser Zeit muss der ANATIS vier Stunden geladen werden. Sollten größere Flächen bearbeitet werden, steht auch eine Hybridversion mit Generator zur Verfügung (CARRÉ 2015). Angetrieben wird der ANATIS über vier Radnabenmotoren, die eine Verstellung der Spurweite von 1,45 bis 2,05 m erlauben. Neben der navigierenden Sensortechnik verfügt der ANATIS über Sensoren, die Pflanzenparameter im Bestand bonitieren. So werden bei der Überfahrt gleichzeitig die Bodentemperatur, Luftfeuchte- und Temperatur, Anzahl und Größe der Kulturpflanze sowie der Beikrautbesatz dokumentiert. Auf die Daten kann direkt via Smartphone oder Tablet zugegriffen werden. Gleichzeitig lässt sich so auch in die Bedienung des ANATIS eingreifen. In Notfällen erhält der Anwender zusätzlich eine Nachricht via SMS (CARRÉ 2015).

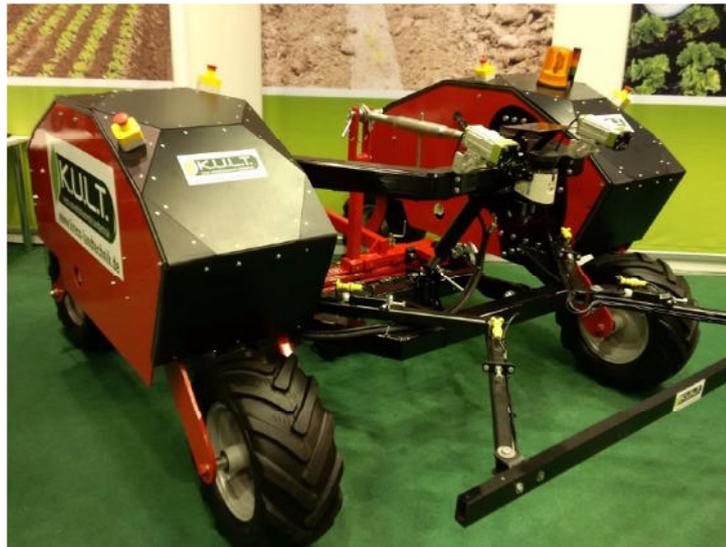
Quelle: KIRCHHOFF und DÜLKS (2015)

Die Firma K.U.L.T. Kress Umweltschonende Landtechnik GmbH entwickelt gegenwärtig einen Hackroboter, den sogenannten UWE (KIRCHHOFF und DÜLKS 2015). Das Gerät wurde auf der Agritechnica 2015 erstmalig vorgestellt und soll als Trägerfahrzeug für Sä- oder Hackgeräte dienen. Hierzu ist der autonome Geräteträger mit einem Hubwerk ausgerüstet (Abb. 23).

**Abb. 23:** Frontansicht des autonomen Geräteträger UWE;

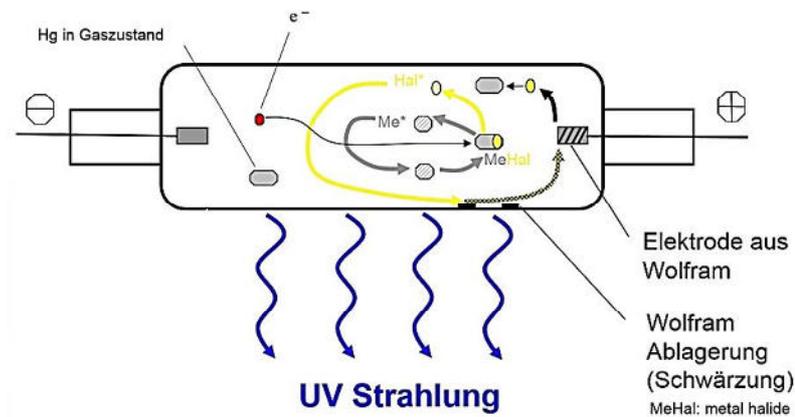
**Abb. 25:** Funktionsprinzip einer Quecksilberdampfampe schematisch dargestellt und beschriftet; Quelle: UV-TECHNIK MEYER GMBH (2016)

Durch verlassen und wieder zurückkehren in die ursprüngliche Laufbahn wird Strahlung emittiert. Diese ist je nach Laufbahnunterschied einem bestimmten Wellenlängenbereich zuzuordnen (CARBONIT Filtertechnik GmbH und LAGOTEC GmbH 2007). Die Niederdruckstrahler arbeiten mit einem inneren Druck von 0,01 mbar und emittieren Wellenlängen von 185 und 254 nm. Je nach Leuchtrohrmaterial werden UV-Strahler als ozonbildende oder ozonfreie Lampen bezeichnet. Da Ozon schädigend wirkt, werden die Schutzrohre mit Titandioxid dotiert, welches Wellenlängen unter 240 nm absorbiert. Die Mitteldruckstrahler arbeiten in einem Druckbereich von 1 bar und emittieren einen Wellenlängenbereich von 200 bis 300 nm (CARBONIT Filtertechnik GmbH und LAGOTEC GmbH 2007). Je nach verwendeten Elektroden wird zwischen Kaltkathoden- und Heißkathodenstrahlern unterschieden. Die Kaltkathodenstrahler zeichnen sich durch eine höhere Lebensdauer aus. Heißkathodenstrahler besitzen eine höhere Strahlungsintensität. Daher eignen sich diese Strahlertypen besser zur Entkeimung (UV-TECHNIK MEYER GMBH 2016). Serienmäßig sind die UV-C Strahler mit einem Vorschaltgerät ausgerüstet. Dieses ist heute meist elektronisch ausgeführt und erlaubt die stufenlose Einstellung der Strahlerleistung. Somit kann auch der Strahleralterung entgegen gewirkt, oder unterschiedliche Geschwindigkeiten gefahren werden. Um der Überhitzung der Geräte entgegen zu wirken werden die Strahler mit einer gerätespezifischen Kühlung ausgerüstet. Da

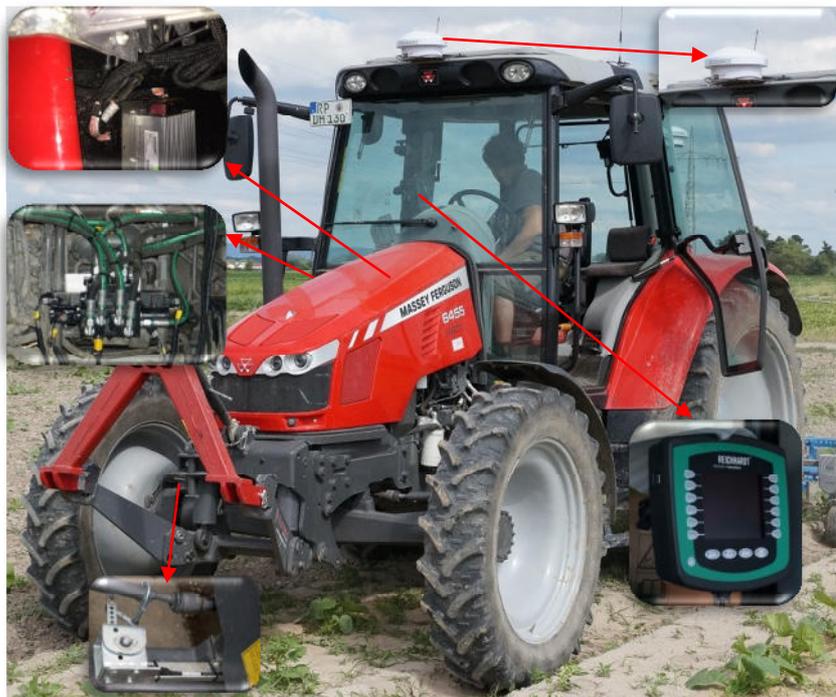
**Abb. 26:** Detailansichten und Lokalisation wichtiger Komponenten einer GPS Lenkautomatik eingebaut in einen Traktor

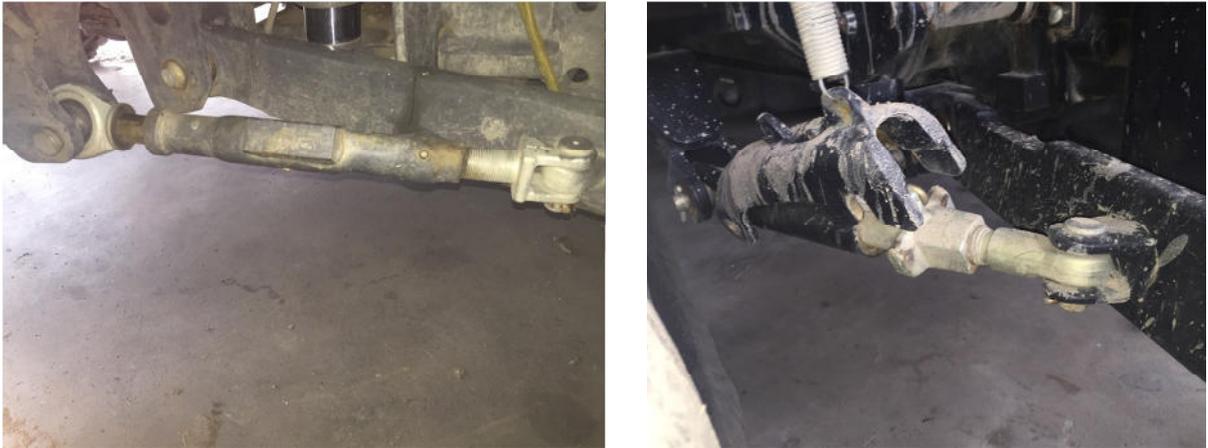
**Abb. 27:** Manuelle (links) und automatische (rechts) Seitenstrebe eingebaut in einen Traktor

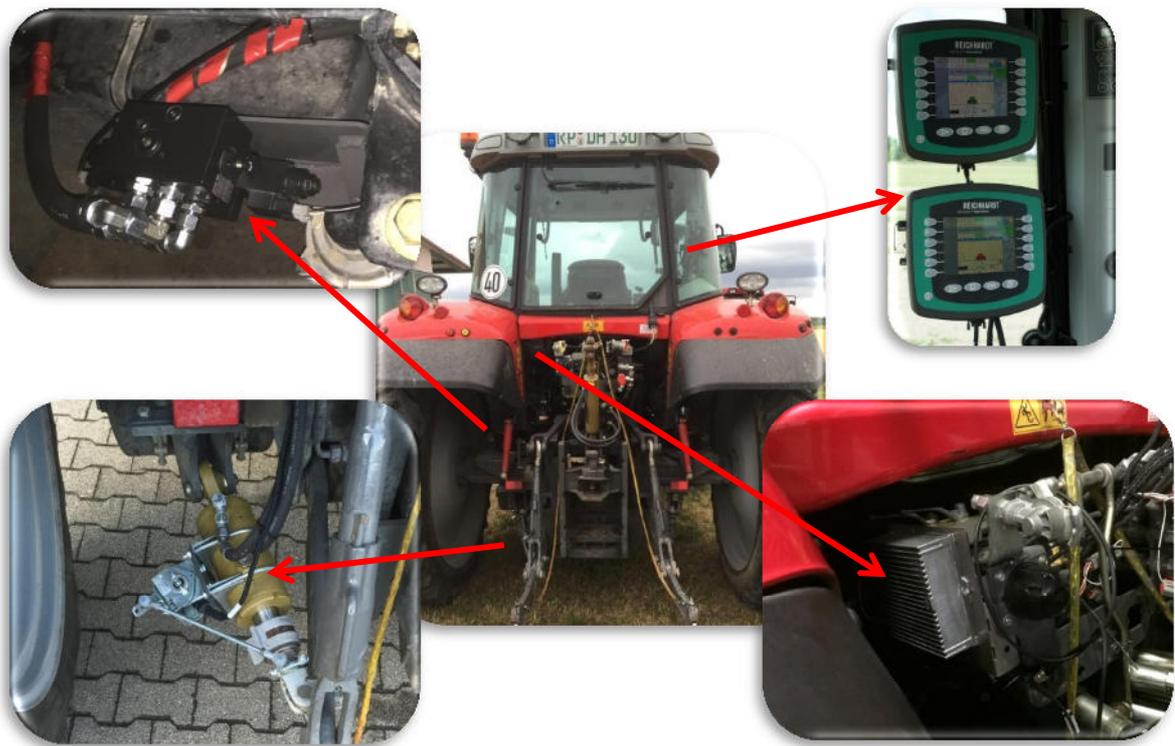
**Abb. 28:** Detailansicht und Lokalisation (Bildmitte) der traktorseitigen Komponenten der innovativen Anbaugerätsteuerung

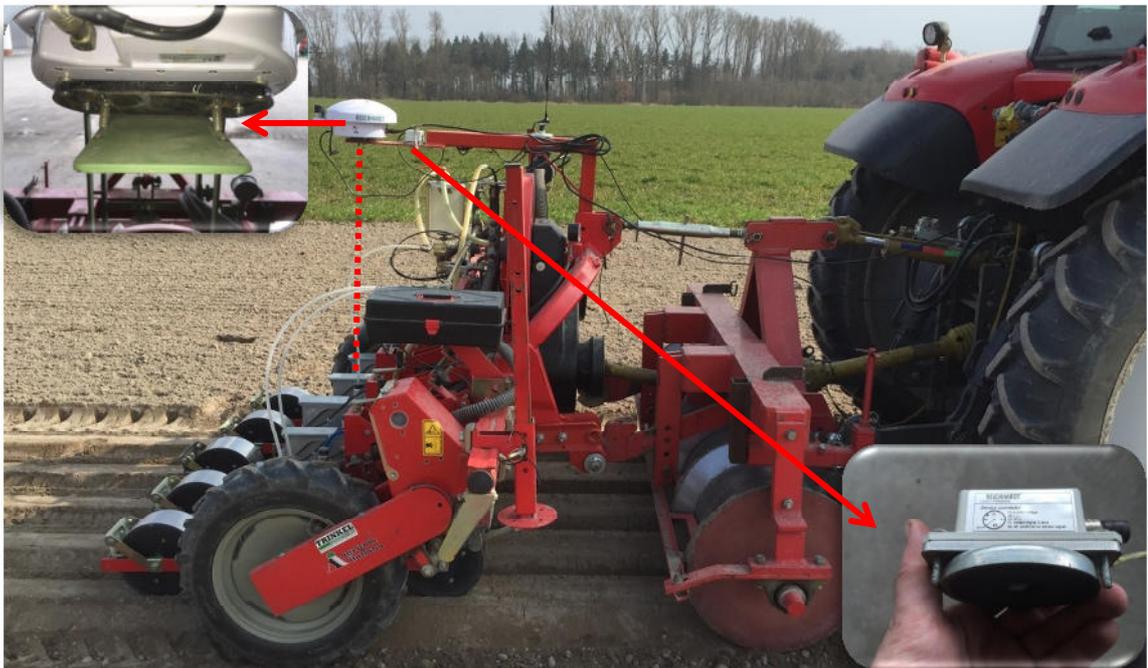
**Abb. 29:** Detailansicht und Lokalisation der geräteseitigen Komponenten der innovativen Anbaugerätsteuerung

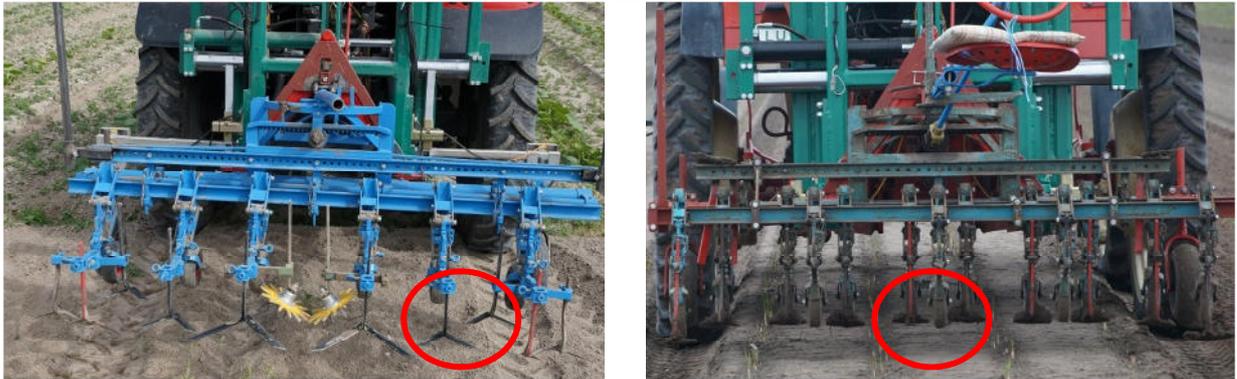
**Abb. 30:** Heckansicht der RUSTICA Hacke ausgerüstet mit Flachhackschar (rote Kennzeichnung links) und Gänsefußschar (rote Kennzeichnung rechts)

Auf dem Betrieb Hege standen für die Untersuchungen zwei Hackmaschinen des Typs Rustica (Abb. 30), der Heinrich Bleinroth Landmaschinenfabrik in Landringhausen, zur Verfügung.

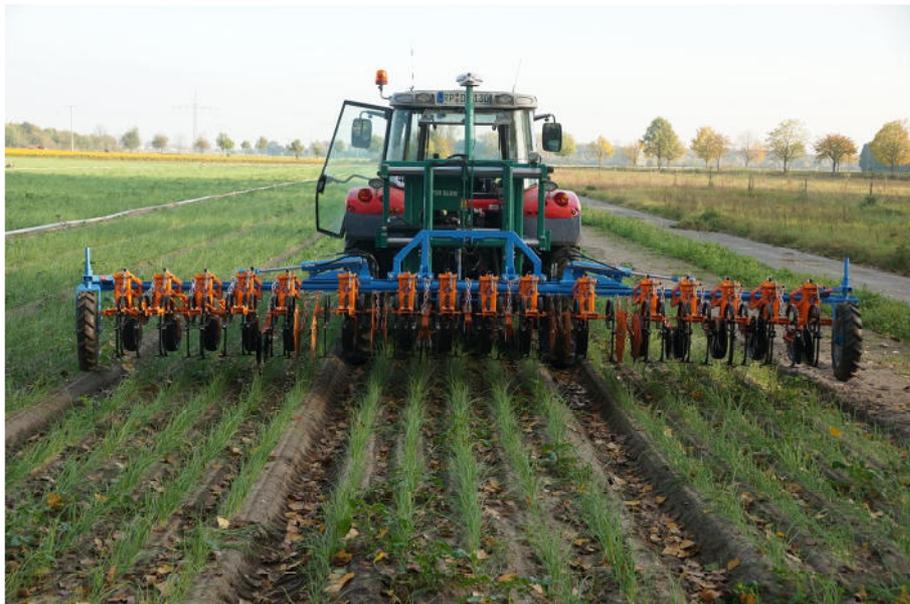
**Abb. 31:** Heckansicht einer 6 m breiten Schmotzer Hacke in Arbeitsstellung auf einem Zwiebelfeld

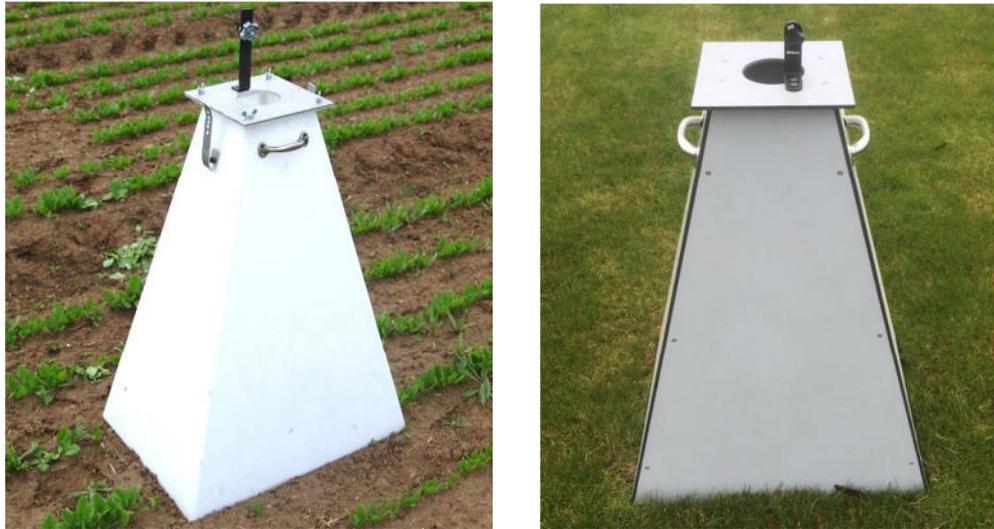
**Abb. 32:** Weißer (links) und grauer (rechts) Stativtrichter zur Fotografie der Referenzparzellen auf den Untersuchungsfeldern

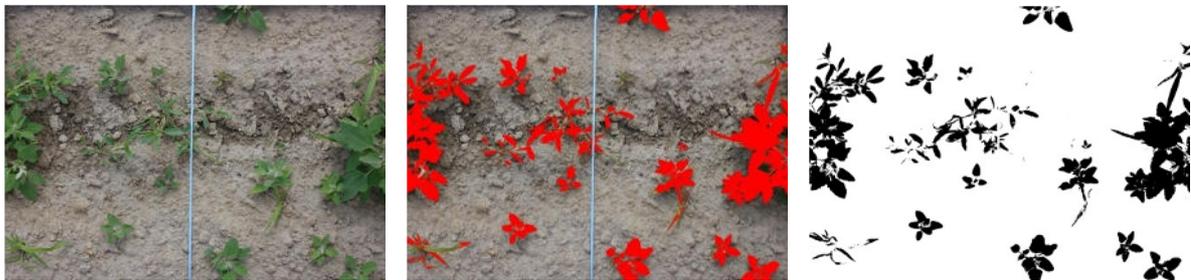
**Abb. 33:** Momentaufnahmen der Bildanalyse von links: Original; Rotfärbung der grünen Pixel; Transformation der Aufnahme in schwarz-weiß

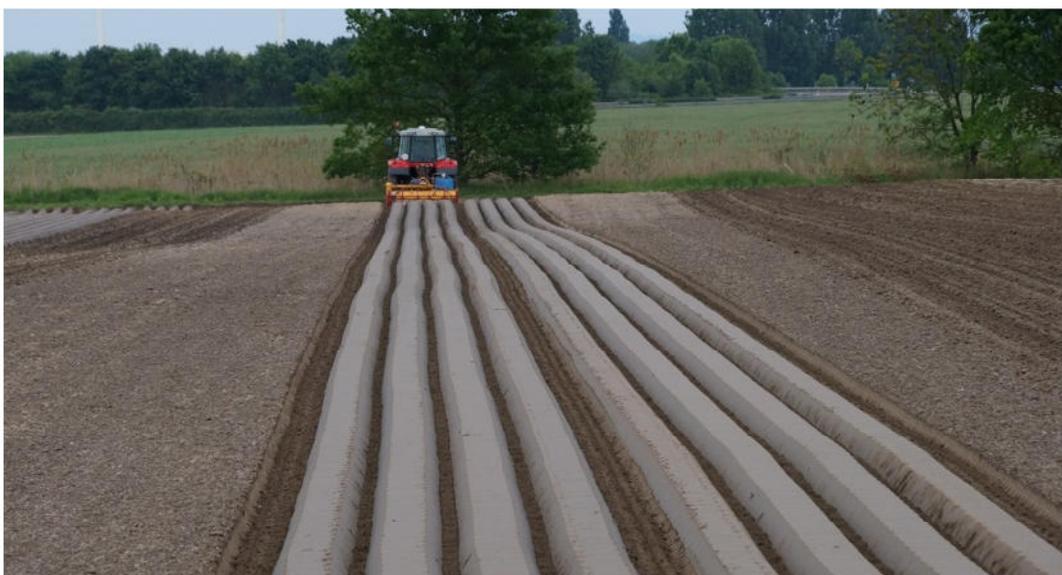
Um die technischen Einbauten auf ihre Funktionalität und die Komponenten der Traktorsteuerung zu testen, wurde im April 2014 ein Vorversuch durchgeführt. Grundlage der Untersuchung war ein zwei Hektar großes Feld ( $49^{\circ}23'49.70''\text{N}$ ;  $8^{\circ}24'6.92''\text{E}$ ), das zuvor gepflügt wurde und für die Aussaat von Rettichen vorbereitet werden sollte. Hierzu war an den Massey Ferguson 6455 eine Vollfeldfräse mit Dammformblech und hydraulischer Dammdruckrolle angehängt. Die GPS Steuerung erfolgte ausschließlich über die Lenkautomatik des Traktors. Die Arbeitsbreite wurde mit 2,03 m eingegeben, die Arbeitsgeschwindigkeit betrug ca.  $3,0 \text{ km}\cdot\text{h}^{-1}$ . Da die Grenzen des Feldes nicht parallel zueinander verlaufen, wurden zunächst zwei gerade AB Linien angelegt. Die Bearbeitung des Feldes erfolgte systematisch von einer zur anderen Seite, wobei die Linien in der Mitte als Stichreihen zusammenlaufen sollten. Nach den Justierungen der wichtigsten Parameter, wie etwa der Aggressivität der Lenkung, konnte die Arbeit ohne einen technischen Zwischenfall beendet werden. Es konnte beobachtet werden, dass die Dämme jedoch nicht exakt gerade gezogen wurden (Abb. 34), sondern von mehreren Kurven durchzogen waren, was bei einer geraden AB Linie nicht vorliegen sollte.

**Abb. 34:** Kleinere Kurven bei der Vorbereitung von Dämmen mit GPS-Lenkautomatik

Die Kurven traten vor allem bei der Arbeit leicht schräg zur Pflugfurche auf. Der Fehler ließ auf eine unzureichende Kompensation des Neigungswinkels schließen. Diese Schlussfolgerung bestätigte sich nach Rücksprache mit dem Hersteller. Grund des Fehlers ist, dass das verbaute vier Achsen Gyroskop zwar Bewegungen um die Längs- und Querachse des Traktors messen und kompensieren kann, jedoch keine Bewegungen um die Hinterachse des Traktors. Der Hersteller versprach deshalb ein neues sechs Achsen Gyroskop zu verbauen, um die fehlende Achse ebenfalls kompensieren zu können.

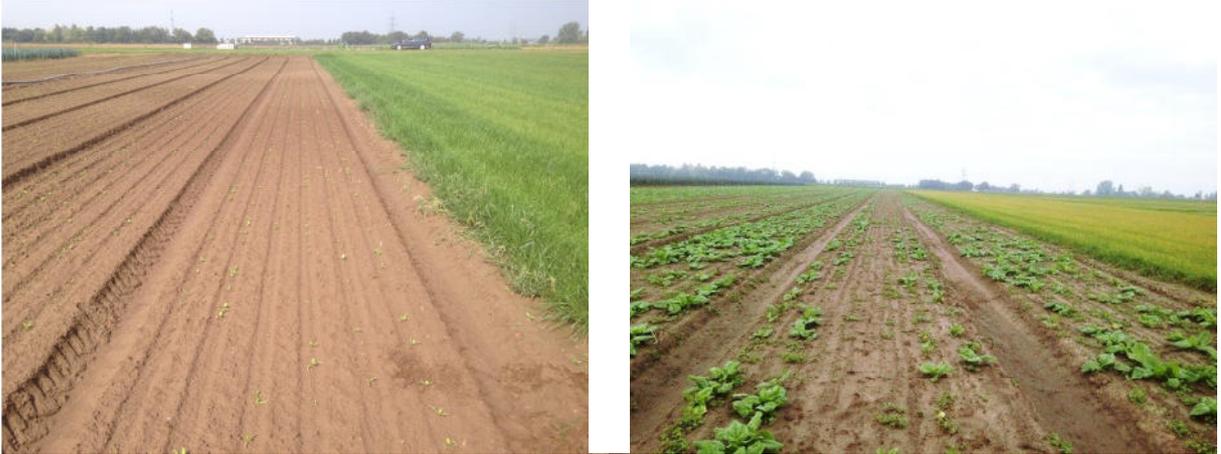
Um die neue Technik einer breiten Masse vorführen zu können, sollte für die Firma REICHHARDT ein Demonstrationsfeld auf dem Queckbrunnerhof in Schifferstadt angelegt werden. Der Queckbrunnerhof ist die Außenstelle des Dienstleistungszentrums Ländlicher Raum Rheinpfalz. Dort findet jährlich ein Feldtag mit Maschinendemonstrationen Ende September statt, zu dem in der Regel mehrere hundert Fachbesucher kommen. Zur Verfügung stand die Fläche Ge5 (49°24'6.41"N; 8°20'50.77"E) mit einer Größe von 0,4 ha. Bei einer Länge von 164 m konnten insgesamt 12 Beete mit 2 m Arbeitsbreite angelegt werden, von denen auf den jeweils äußersten Beeten keine Aussaat stattfand. Am 19.08.2014 wurde die Fläche mit der Beetfräse bearbeitet. Die Aussaat des Spinats erfolgte am 20.08.2014 mit je sechs Reihen pro Beet. Ziel war es den Spinat sowohl zur Demonstration als auch zur Datengewinnung zu nutzen. Beim Auflaufen des Spinats fehlten jedoch vereinzelt Pflanzen. Beim Ausgraben der Keimlinge wurden Erdräupen gefunden, die den Spinatkeimling unter der Erdoberfläche geschädigt haben. Nach der Behandlung mit einem Insektizid konnten die Erdräupen dezimiert werden. Während des Wuchsfortschritts zeigten sich dann die Ausmaße des Erdräupenfraßes (Abb. 36).

**Abb. 36:** Fehlstellen in einem Spinatfeld, induziert durch Erdräupenfraß; dargestellt während dem Auflaufen (links) und während der späteren Vegetationsperiode (rechts)

Durch die starke Schädigung des Spinats war die Auswertung der Untersuchung nicht möglich. Zur Demonstration der technischen Komponenten reichte der Bestand jedoch aus, so dass die Vorführung am 25.09.2014 durchgeführt werden konnte (Abb. 37).

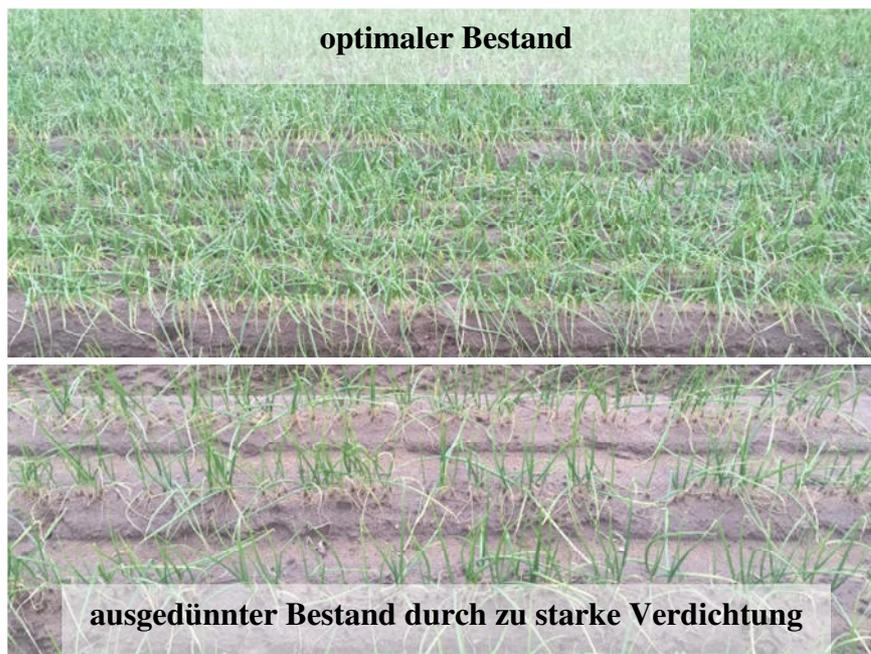
**Abb. 38:** Auswirkungen von Schadverdichtungen, durch zusätzliches Gewicht des Verschieberahmens auf die Bestandsdichte in Winterzwiebeln (unten), im Vergleich zu einer optimalen Bestandsdichte (oben)
