# **Landtechnische Lösungskonzepte zur Optimierung des Segetalpflanzen- und Krankheitsmanagements im ökologischen Freilandgemüsebau**

INAUGURAL-DISSERTATION

Daniel Hege M. Sc. Gartenbauwissenschaften

Gießen, 2017

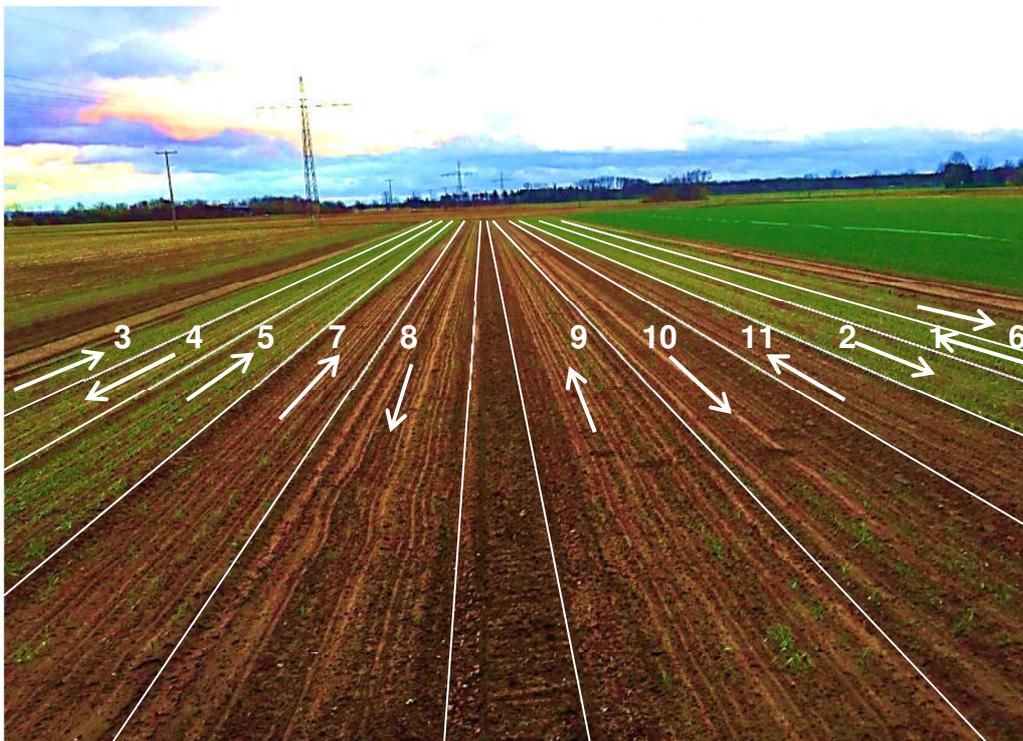
**Abb. 39:** Spuraufteilung auf dem Knoblauchfeld durch variable Pflanzspurengestaltung mittels GPS (weiße Kennzeichnung der Radspuren und chronologische Nummerierung der Beete, Pfeile geben die Fahrtrichtung an)

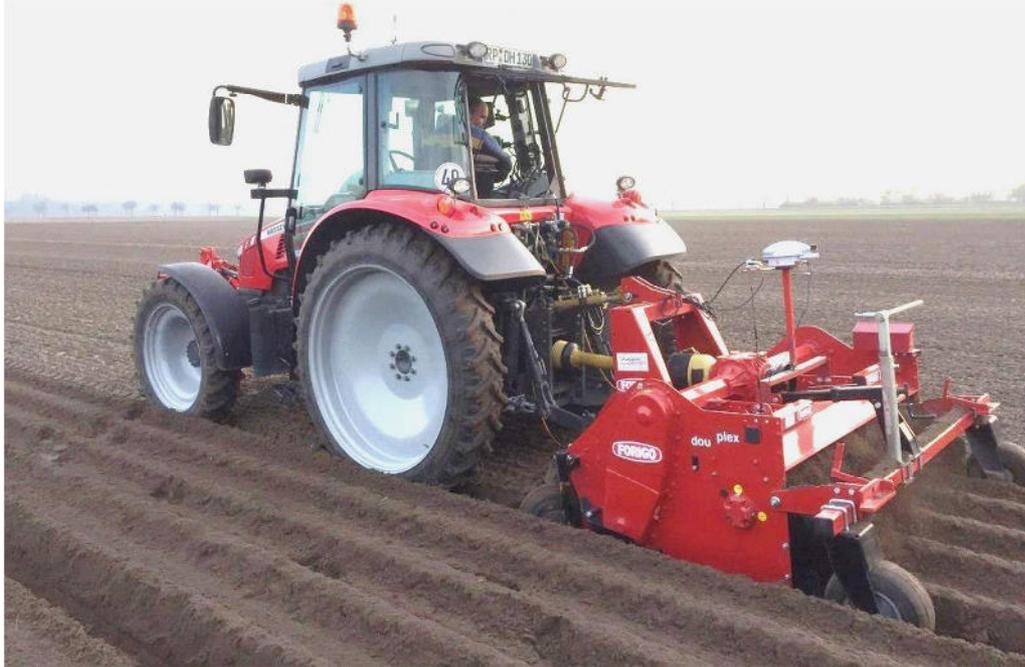
Nachdem die innovative Anbaugerätesteuerung (s. Kapitel 3.1.3) im Januar 2015 fertig gestellt wurde, sollten einige Vortests vor den Hackversuchen durchgeführt werden. Diese dienten den notwendigen Einstellungen von Reaktionsgeschwindigkeit, Öldurchfluss, Geradeauslauf und die Abweichungen der einzelnen Anbaugeräte. Weiterhin sollten Fehler gefunden und behoben werden. Die erste Arbeit, die im Betrieb Hege mit der neuen Anbaugerätesteuerung durchgeführt werden konnte, war das Fräsen der Beete für den Möhrenanbau im Februar 2015. Hierzu war eine Beetfräse Typ Forigo D45-185 an den Massey Ferguson Traktor angehängt. Bei Testfahrten auf dem Hofgelände erfolgte zunächst die Kalibrierung des Lenkwinkelsensors. Dieser gibt dem Zylinder den maximalen Hub bzw. Einzug vor. Ebenso musste die Stromstärke der Ansteuerung des proportionalen Lenkventils an den Kolbendurchmesser angepasst werden. Da die Halterungen der Receiver auf jedem Gerät vereinheitlicht wurde, konnte die Antennenhöhe fest mit 150 cm angegeben werden. Auf einer umgebrochenen Gründungsfläche (49°24'11.79"N; 8°23'45.30"E) konnten die ersten Beete am 13.02.2015 gezogen werden (Abb. 40).

**Abb. 40:** Erste Testfahrt der innovativen Anbaugerätesteuerung beim Beetfräsen

Dabei war die Arbeit der Strebe deutlich zu erkennen. Ebenso wie der Verschieberahmen, reguliert das System die Sollposition ständig nach. Als Ergebnis präsentierten sich schnurgerade Beete. Spur-zu-Spur Messungen mittels Zollstock zeigten eine Abweichung von der eingestellten Arbeitsbreite von +/- 2 cm. Da die wenigen Beete für eine umfangreiche Bewertung jedoch nicht ausreichen, wurde am 16. und 17.02.2015 eine fünf Hektar große Fläche bearbeitet (49°23'43.45"N; 8°24'48.81"E). Die gepflügte Fläche wurde systematisch zur Aussaat von frühen Möhren vorgefräst. Nach mehreren Messungen der Spur-zu-Spur Genauigkeit zeigte sich jedoch eine Abweichung von +/- 5 cm, ähnlich dem Abweichungsverhalten bei der Zwiebelaussaat 2014. Da die Abweichung des Traktors und die des Anbaugerätes jedoch nicht die gleiche Richtung zeigten, summierte sich der Fehler. So versuchte die Gerätesteuerung nach rechts zu verschieben, der Traktor fuhr jedoch zu weit links. Der Verschiebereich von +/- 80 mm reichte somit nicht mehr aus. Auf Grundlage dieser hohen Abweichungen und der geringen Abweichungen am 13.02.2015 wurden neben der zu großen Baseline die unterschiedlichen Signalstärken des Mobilfunknetzes als weiterer Störfaktor angenommen. Da die neue Referenzstation bis Mitte Februar fertig gestellt sein sollte, hätte die These spätestens zur Aussaat der Zwiebeln Mitte März überprüft werden können. Durch Einbauschwierigkeiten konnte auf die neue Referenzstation jedoch erst Ende März zugegriffen werden. Aus diesem Grund diente die Aussaat der Sommerzwiebeln auf

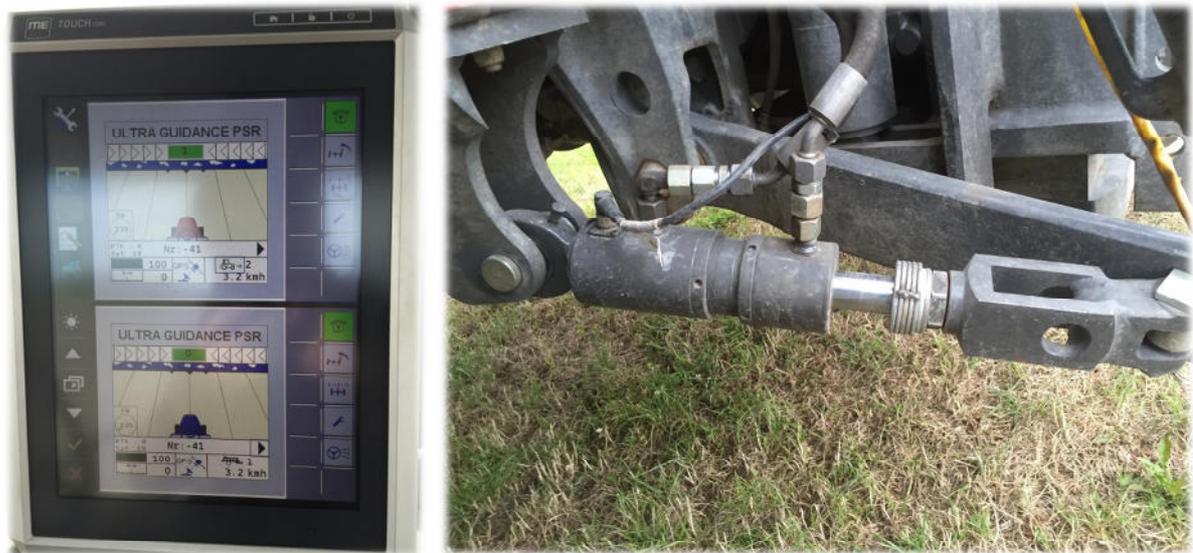
**Abb. 41:** Detailansicht des Touchterminals mit split screen Darstellung (links), zur Bedienung des neuen Zylinders (Detailansicht rechts)

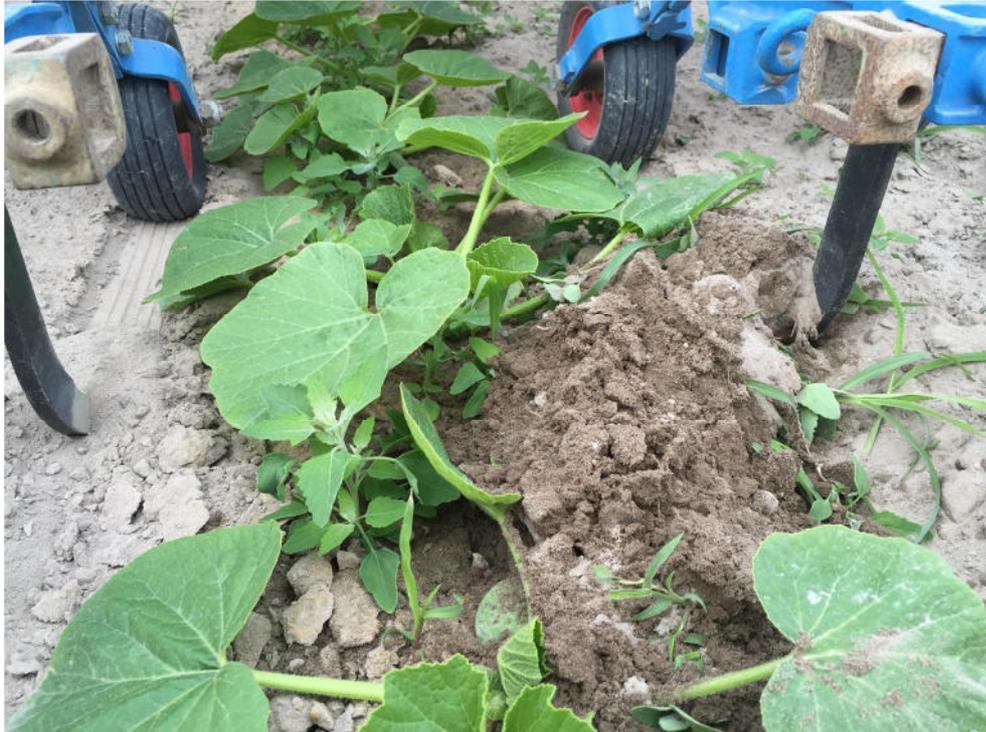
**Abb. 42:** Aufschieben des Erde-Beikraut-Gemisches durch die Hackschare und die so induzierte Verschüttung der Kürbispflanzen

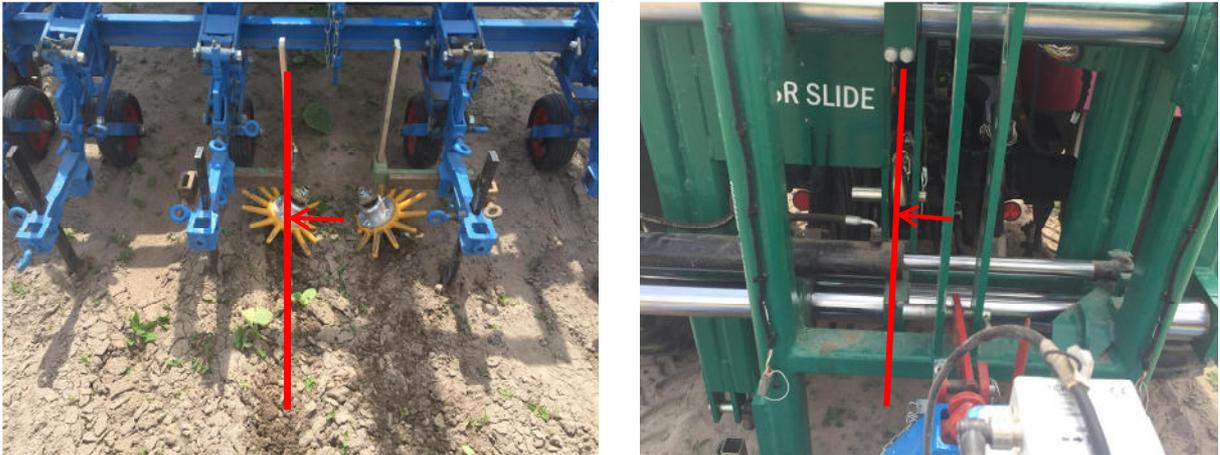
**Abb. 44:** Abweichung des Verschieberahmens um 7 cm (rote Pfeile) zur Kulturreihe  
(rote Linien)

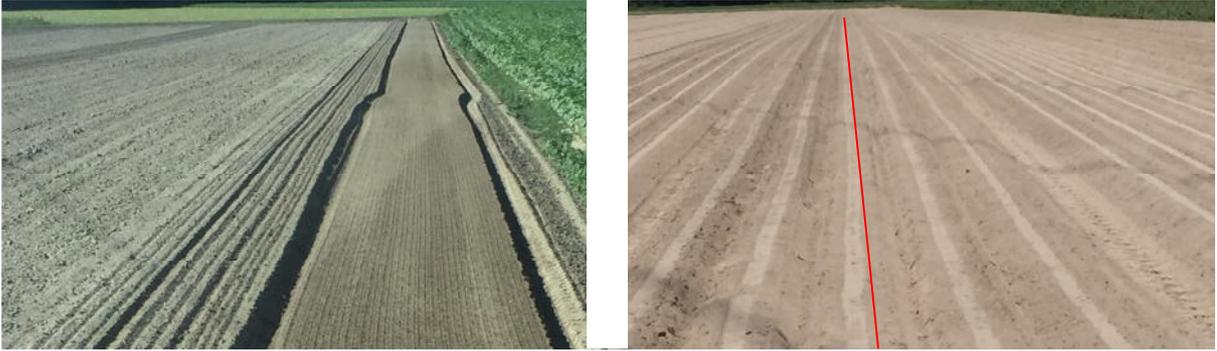
**Abb. 45:** Durch Signalaussetzer induzierte Spurbabweichung während dem Beetfräsen mittels GPS (links) und bei Zwiebelaussaat 2015 (rote Kennzeichnung gibt die Solllinie an)

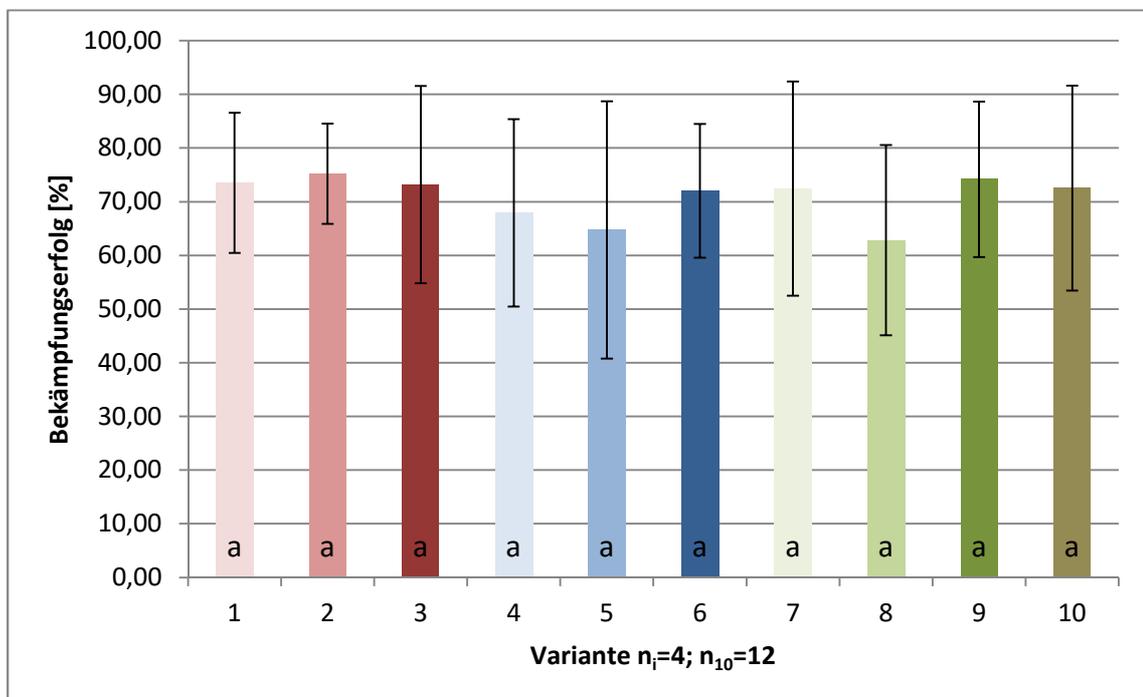
**Abb. 47:** Bekämpfungserfolg der Segetalpflanzen [%] in Abhängigkeit von der Variante; Hackdurchgang am 14.06.2014 in Kürbis (a, b: Varianten mit unterschiedlichen Buchstaben sind statistisch unterscheidbar, Mittelwertvergleich nach Tukey, Irrtumswahrscheinlichkeit 5%; Fehlerindikatoren geben die Standardabweichung an)

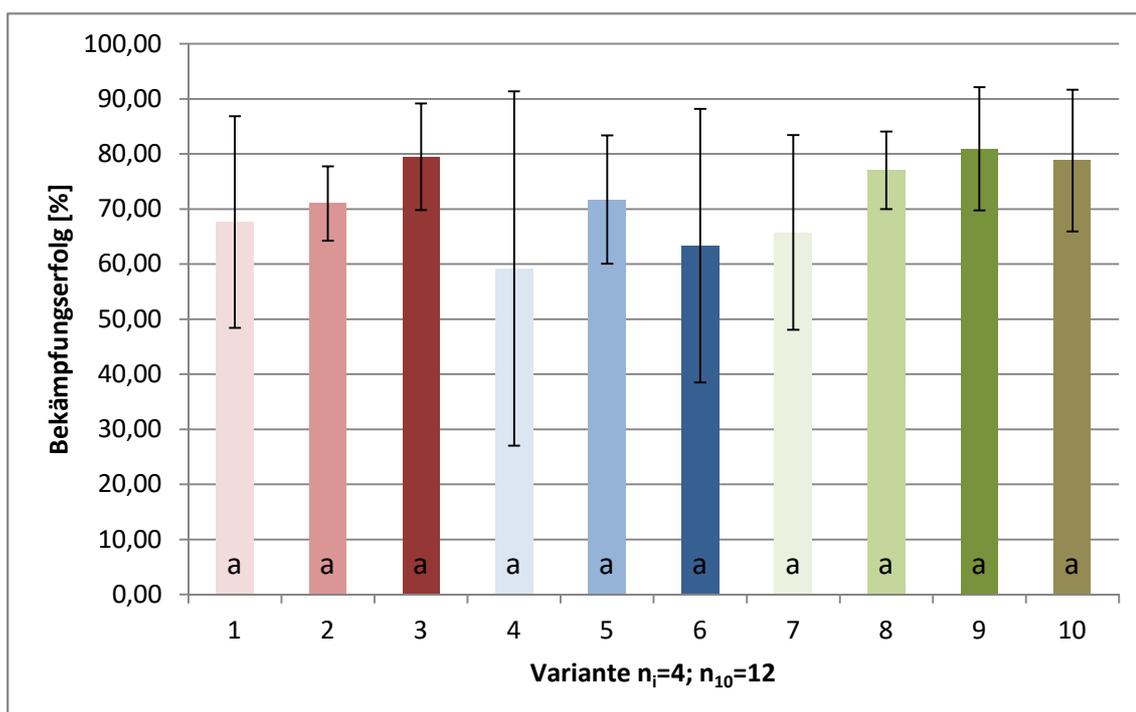
**Abb. 48:** Bekämpfungserfolg der Segetalpflanzen [%] in Abhängigkeit von der Variante; Hackdurchgang am 18.06.2014 in Kürbis (a, b: Varianten mit unterschiedlichen Buchstaben sind statistisch unterscheidbar, Mittelwertvergleich nach Tukey, Irrtumswahrscheinlichkeit 5%; Fehlerindikatoren geben die Standardabweichung an)

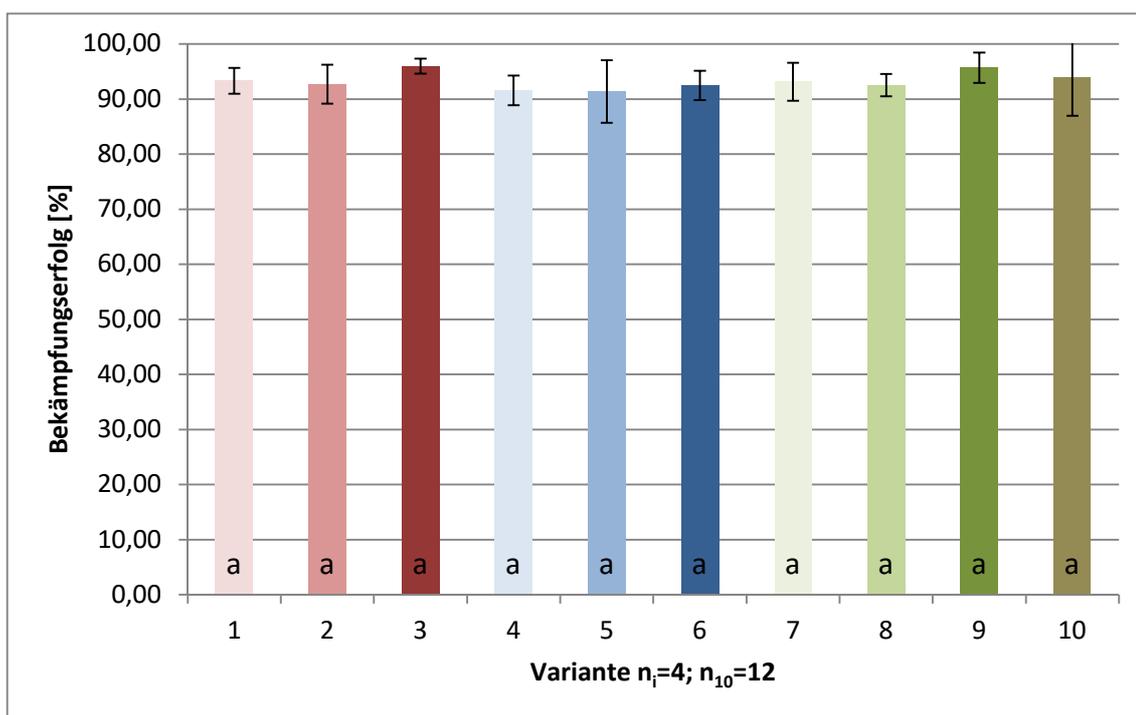
**Abb. 49:** Bekämpfungserfolg der Segetalpflanzen [%] in Abhängigkeit von der Variante; gemessen am 14.06.2014 und 22.06.2014 in Kürbis (a, b: Varianten mit unterschiedlichen Buchstaben sind statistisch unterscheidbar, Mittelwertvergleich nach Kruskal Wallis, Irrtumswahrscheinlichkeit 5%; Fehlerindikatoren geben die Standardabweichung an)

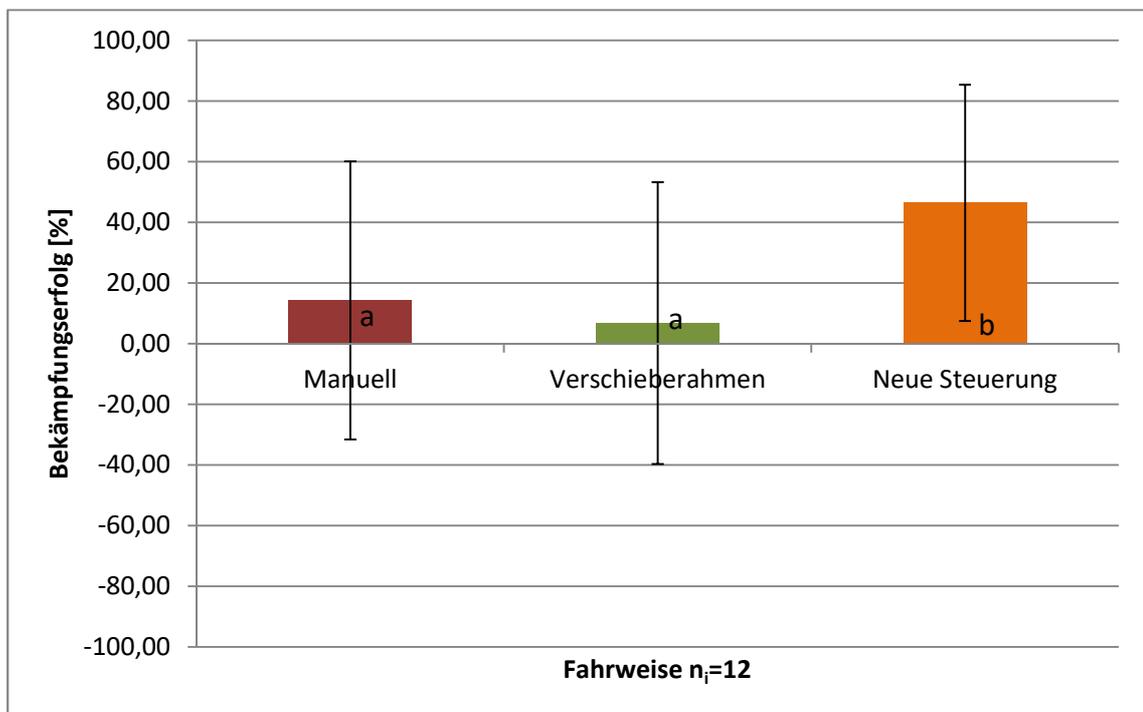
**Abb. 50:** Bekämpfungserfolg der Segetalpflanzen [%] in Abhängigkeit von der Fahrweise; Hackdurchgang am 31.05.2015 in Kürbis (a, b: Varianten mit unterschiedlichen Buchstaben sind statistisch unterscheidbar, Mittelwertvergleich nach Wilcoxon, Irrtumswahrscheinlichkeit 5%; Fehlerindikatoren geben die Standardabweichung an)

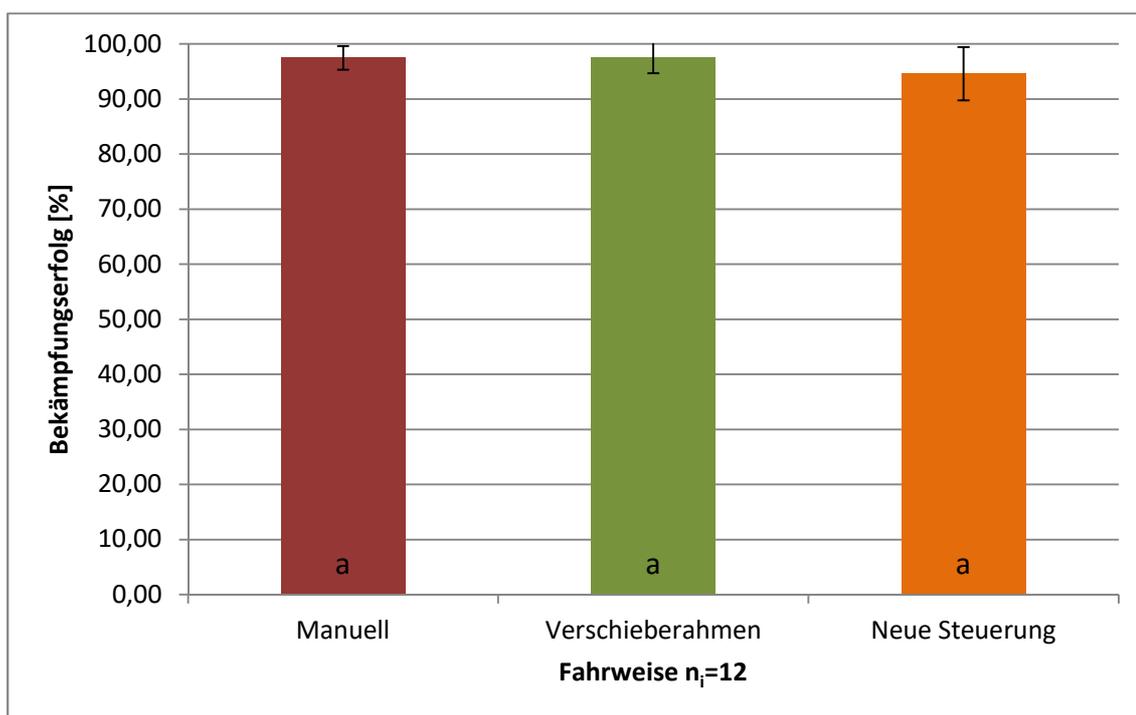
**Abb. 51:** Bekämpfungserfolg der Segetalpflanzen [%] in Abhängigkeit von der Fahrweise; Hackdurchgang am 11.06.2015 in Kürbis (a, b: Varianten mit unterschiedlichen Buchstaben sind statistisch unterscheidbar, Mittelwertvergleich nach Kruskal Wallis, Irrtumswahrscheinlichkeit 5%; Fehlerindikatoren geben die Standardabweichung an)

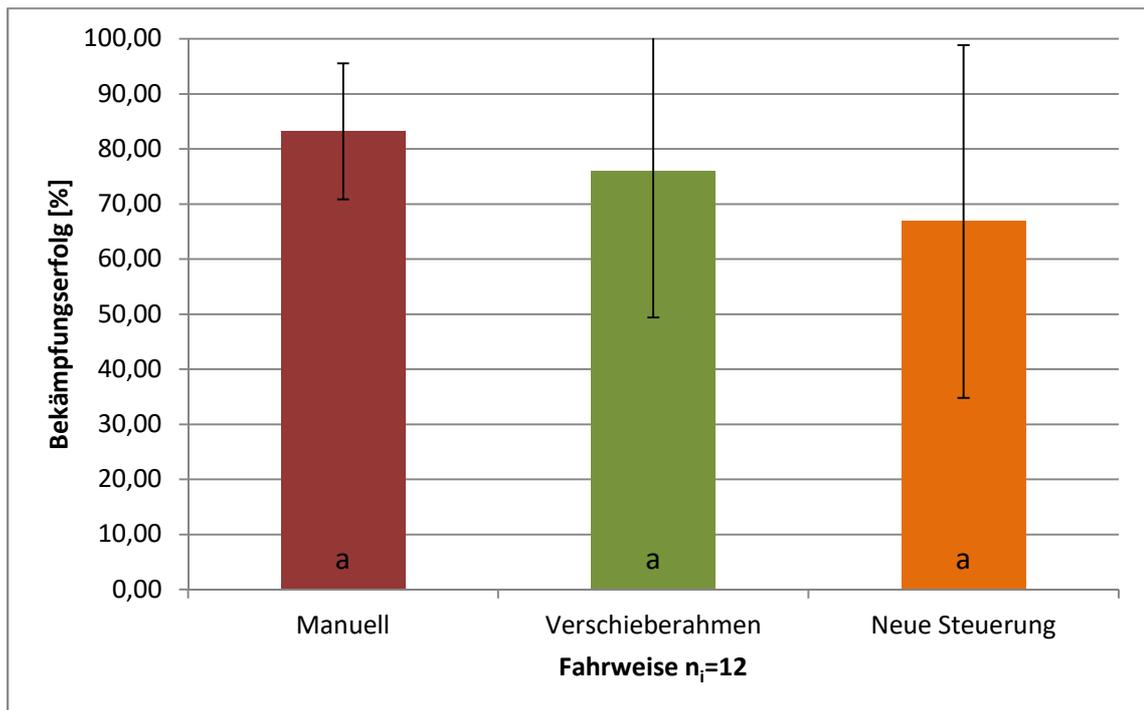
**Abb. 52:** Bekämpfungserfolg der Segetalpflanzen [%] in Abhängigkeit von der Fahrweise; gemessen am 31.05.2015 und 21.06.2015 in Kürbis (a, b: Varianten mit unterschiedlichen Buchstaben sind statistisch unterscheidbar, Mittelwertvergleich nach Kruskal Wallis, Irrtumswahrscheinlichkeit 5%; Fehlerindikatoren geben die Standardabweichung an)

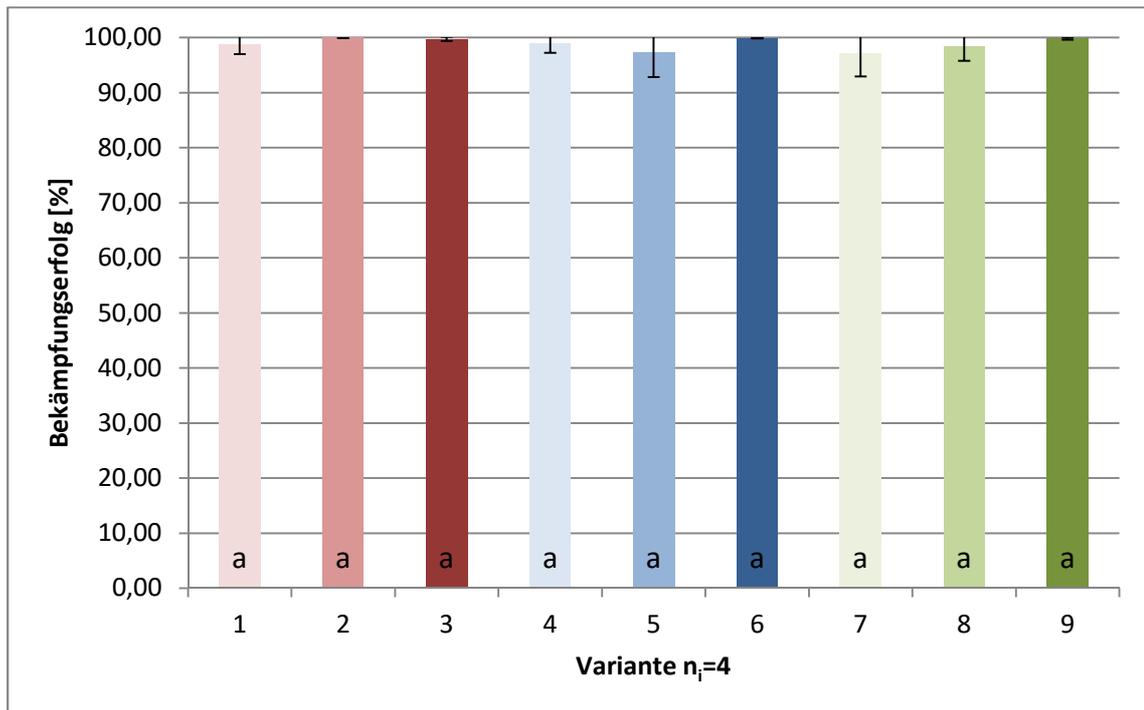
**Abb. 53:** Bekämpfungserfolg der Segetalpflanzen [%] in Abhängigkeit von der Variante; Hackdurchgang am 21.05.2016 in Kürbis (a, b: Varianten mit unterschiedlichen Buchstaben sind statistisch unterscheidbar, Mittelwertvergleich nach Kruskal Wallis, Irrtumswahrscheinlichkeit 5%; Fehlerindikatoren geben die Standardabweichung an)

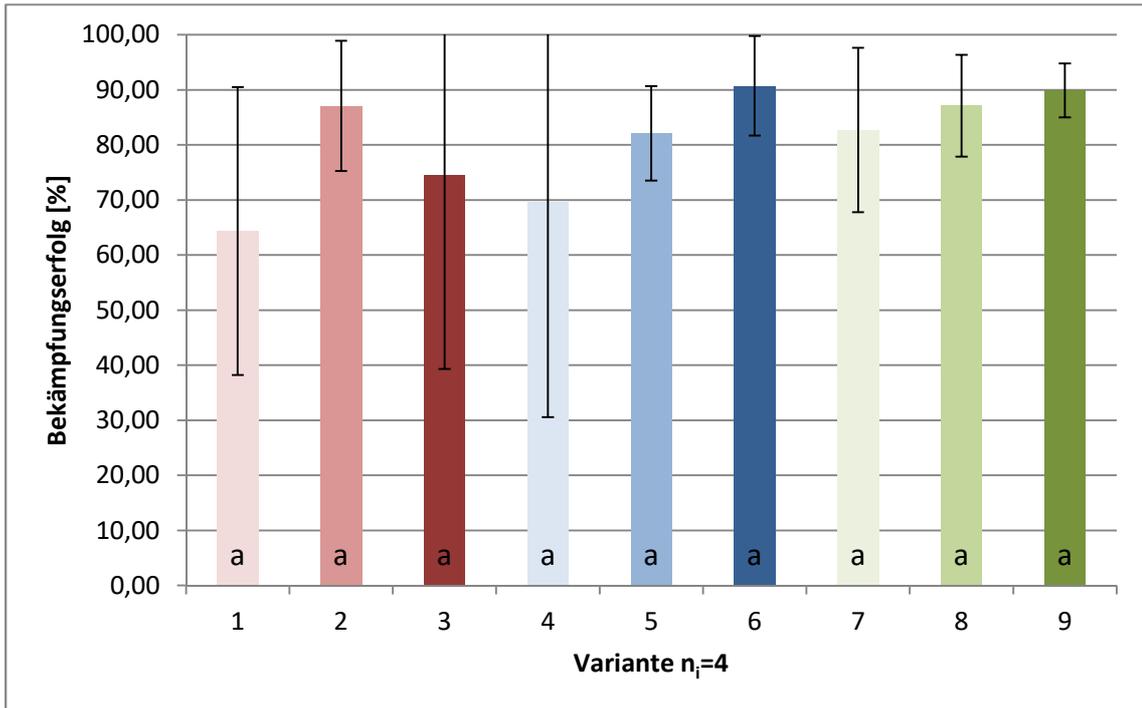
**Abb. 54:** Bekämpfungserfolg der Segetalpflanzen [%] in Abhängigkeit von der Variante; Hackdurchgang am 26.05.2016 in Kürbis (a, b: Varianten mit unterschiedlichen Buchstaben sind statistisch unterscheidbar, Mittelwertvergleich nach Kruskal Wallis, Irrtumswahrscheinlichkeit 5%; Fehlerindikatoren geben die Standardabweichung an)

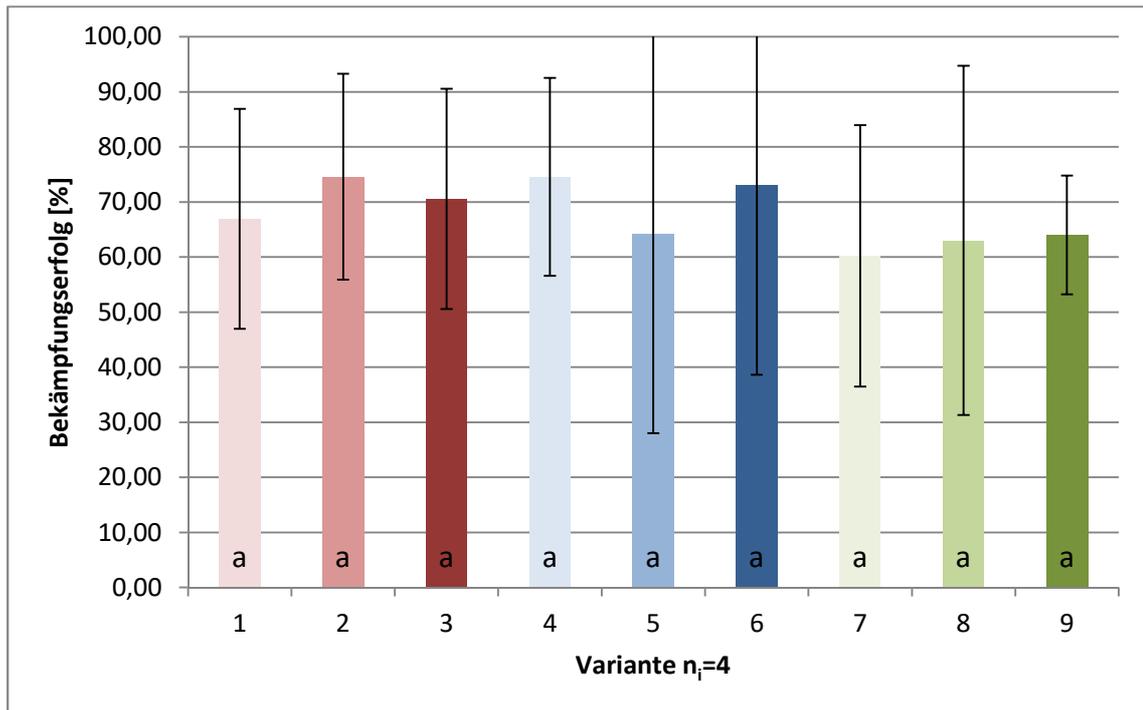
**Abb. 55:** Bekämpfungserfolg der Segetalpflanzen [%] in Abhängigkeit von der Variante; gemessen am 21.05.2016 und 13.06.2016 in Kürbis (a, b: Varianten mit unterschiedlichen Buchstaben sind statistisch unterscheidbar, Mittelwertvergleich nach Kruskal Wallis, Irrtumswahrscheinlichkeit 5%; Fehlerindikatoren geben die Standardabweichung an)

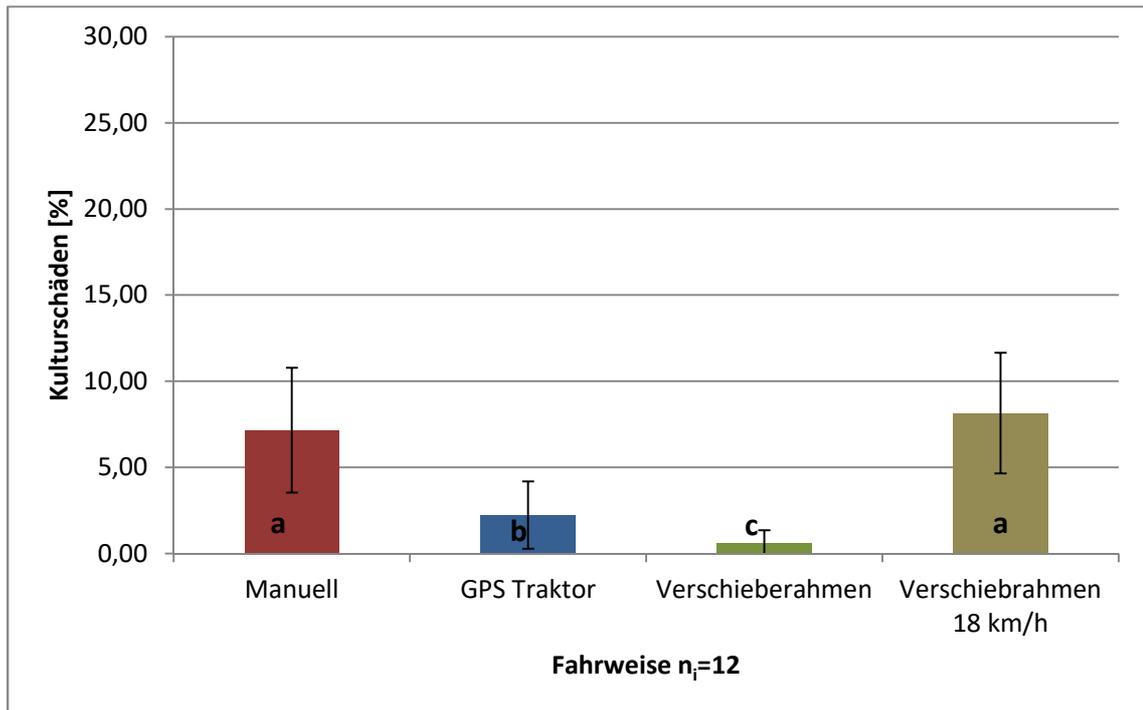
**Abb. 56:** Kulturschäden [%] in Abhängigkeit von der Fahrweise; Hackdurchgang am 14.06.2014 in Kürbis (a, b: Varianten mit unterschiedlichen Buchstaben sind statistisch unterscheidbar, Mittelwertvergleich nach Wilcoxon, Irrtumswahrscheinlichkeit 5%; Fehlerindikatoren geben die Standardabweichung an)

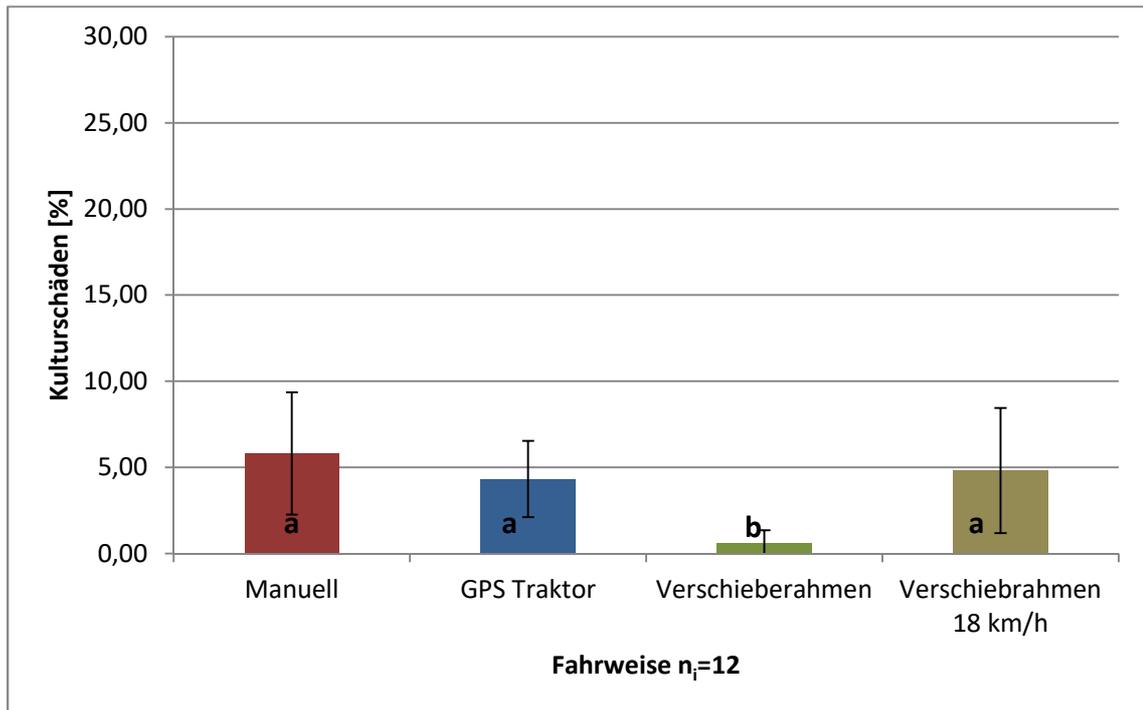
**Abb. 57:** Kulturschäden [%] in Abhängigkeit von der Fahrweise; Hackdurchgang am 18.06.2014 in Kürbis (a, b: Varianten mit unterschiedlichen Buchstaben sind statistisch unterscheidbar, Mittelwertvergleich nach Kruskal Wallis, Irrtumswahrscheinlichkeit 5%; Fehlerindikatoren geben die Standardabweichung an)

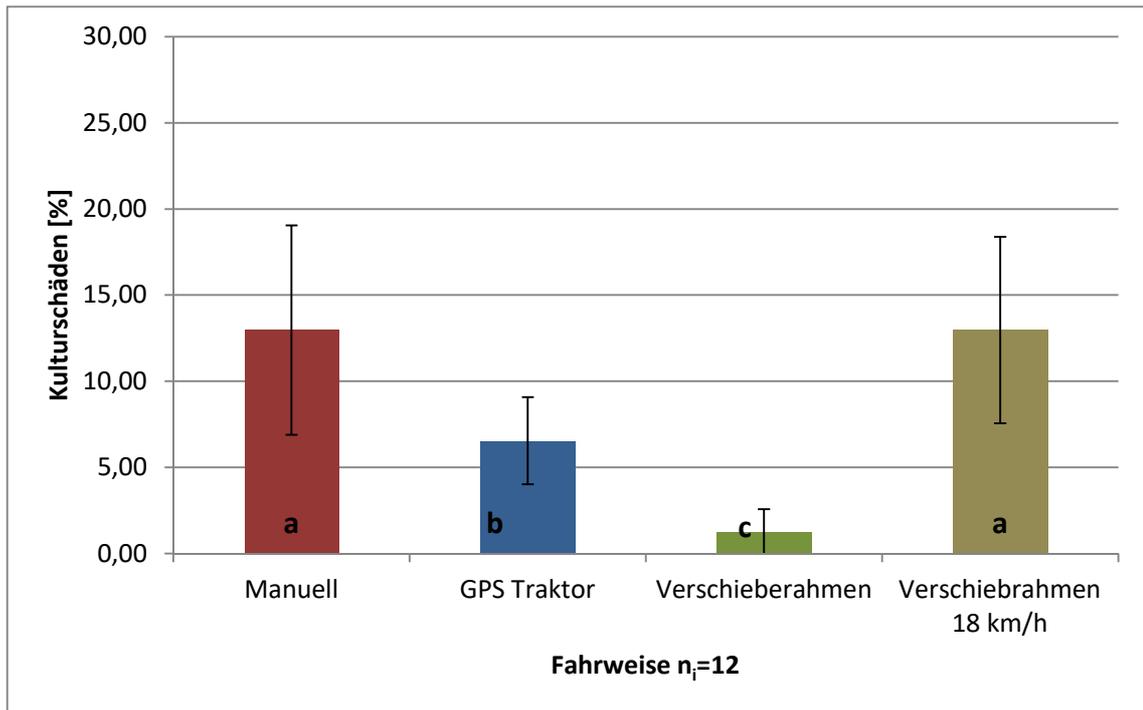
**Abb. 58:** Kumulierte Kulturschäden [%] in Abhängigkeit von der Fahrweise; gemessen am 14.06.2014 und 18.06.2014 in Kürbis (a, b: Varianten mit unterschiedlichen Buchstaben sind statistisch unterscheidbar, Mittelwertvergleich nach Wilcoxon, Irrtumswahrscheinlichkeit 5%; Fehlerindikatoren geben die Standardabweichung an)

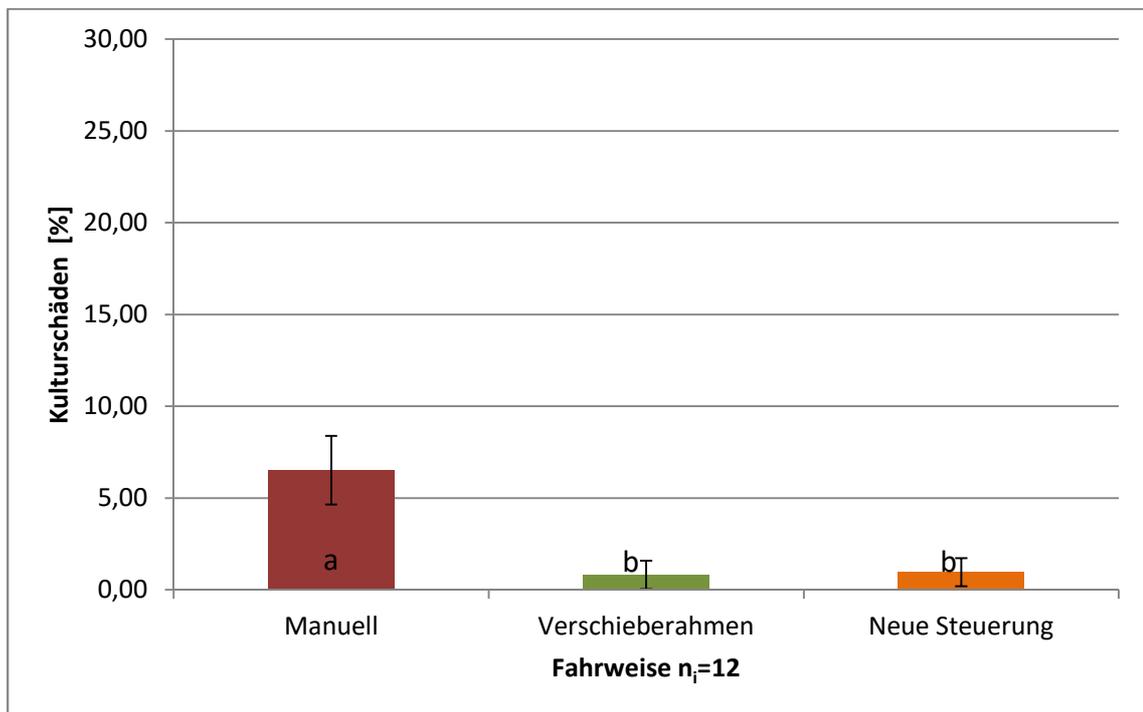
**Abb. 59:** Kulturschäden [%] in Abhängigkeit von der Fahrweise; Hackdurchgang am 31.05.2015 in Kürbis (a, b: Varianten mit unterschiedlichen Buchstaben sind statistisch unterscheidbar, Mittelwertvergleich nach Wilcoxon, Irrtumswahrscheinlichkeit 5%; Fehlerindikatoren geben die Standardabweichung an)

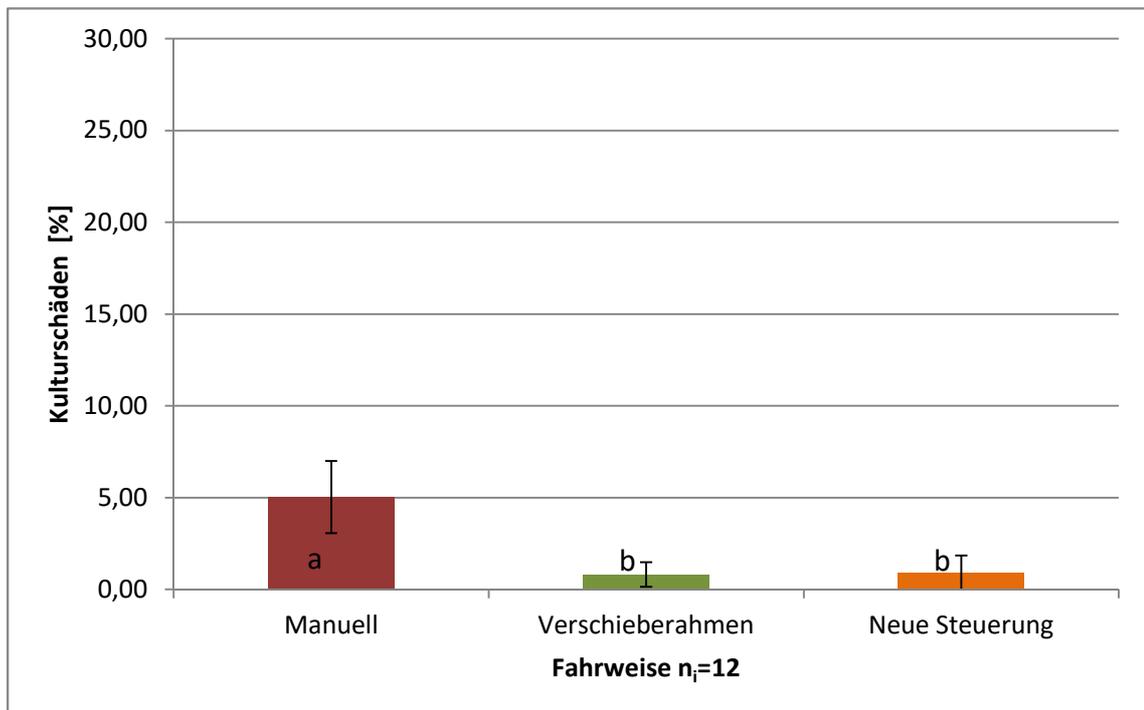
**Abb. 60:** Kulturschäden [%] in Abhängigkeit von der Fahrweise; Hackdurchgang am 11.06.2015 in Kürbis (a, b: Varianten mit unterschiedlichen Buchstaben sind statistisch unterscheidbar, Mittelwertvergleich nach Wilcoxon, Irrtumswahrscheinlichkeit 5%; Fehlerindikatoren geben die Standardabweichung an)

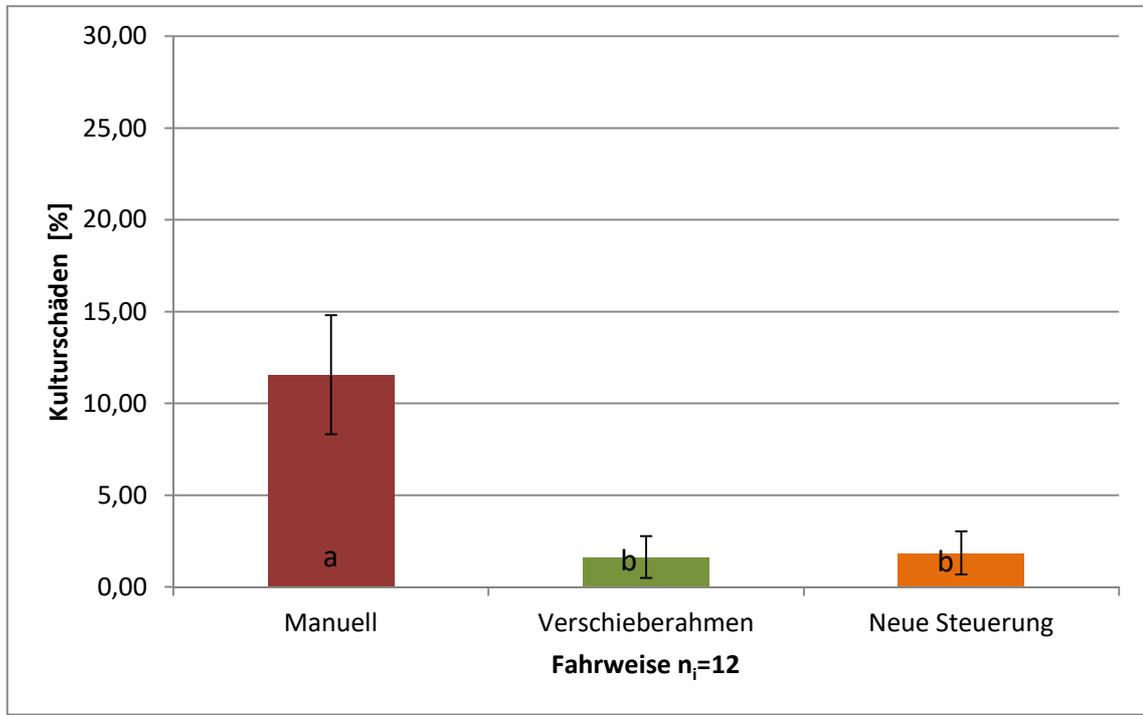
**Abb. 61:** Kumulierte Kulturschäden [%] in Abhängigkeit von der Fahrweise; gemessen am 31.05.2015 und 11.06.2015 in Kürbis (a, b: Varianten mit unterschiedlichen Buchstaben sind statistisch unterscheidbar, Mittelwertvergleich nach Wilcoxon, Irrtumswahrscheinlichkeit 5%; Fehlerindikatoren geben die Standardabweichung an)

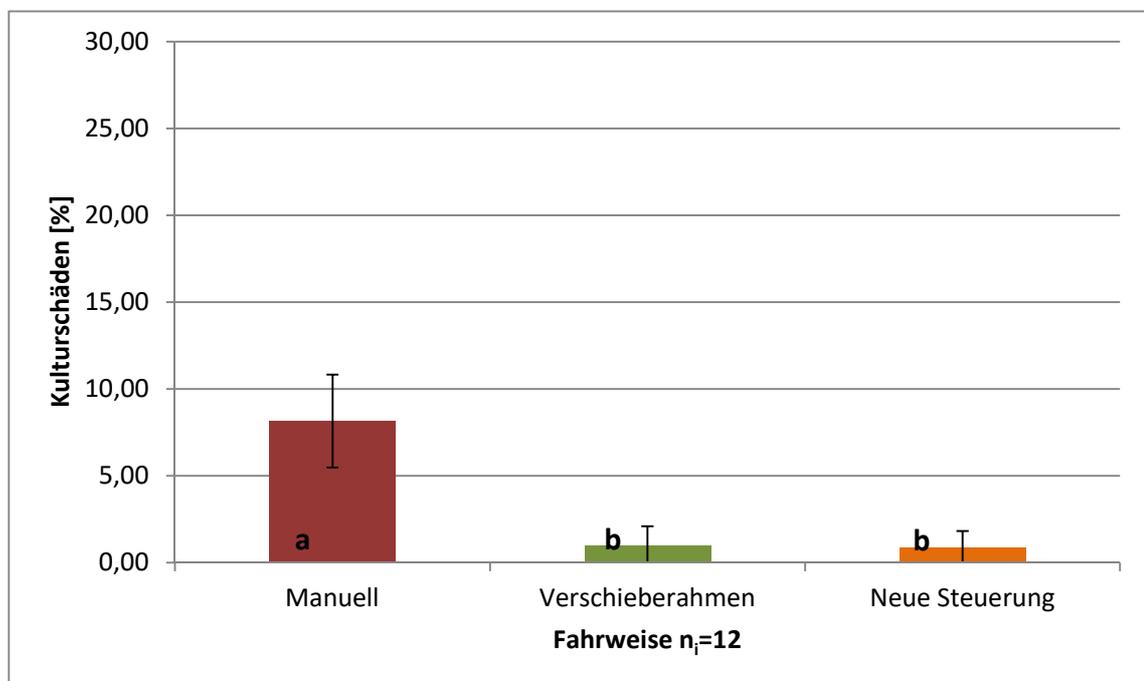
**Abb. 62:** Kulturschäden [%] in Abhängigkeit von der Fahrweise; Hackdurchgang am 21.05.2016 in Kürbis (a, b: Varianten mit unterschiedlichen Buchstaben sind statistisch unterscheidbar, Mittelwertvergleich nach Wilcoxon, Irrtumswahrscheinlichkeit 5%; Fehlerindikatoren geben die Standardabweichung an)

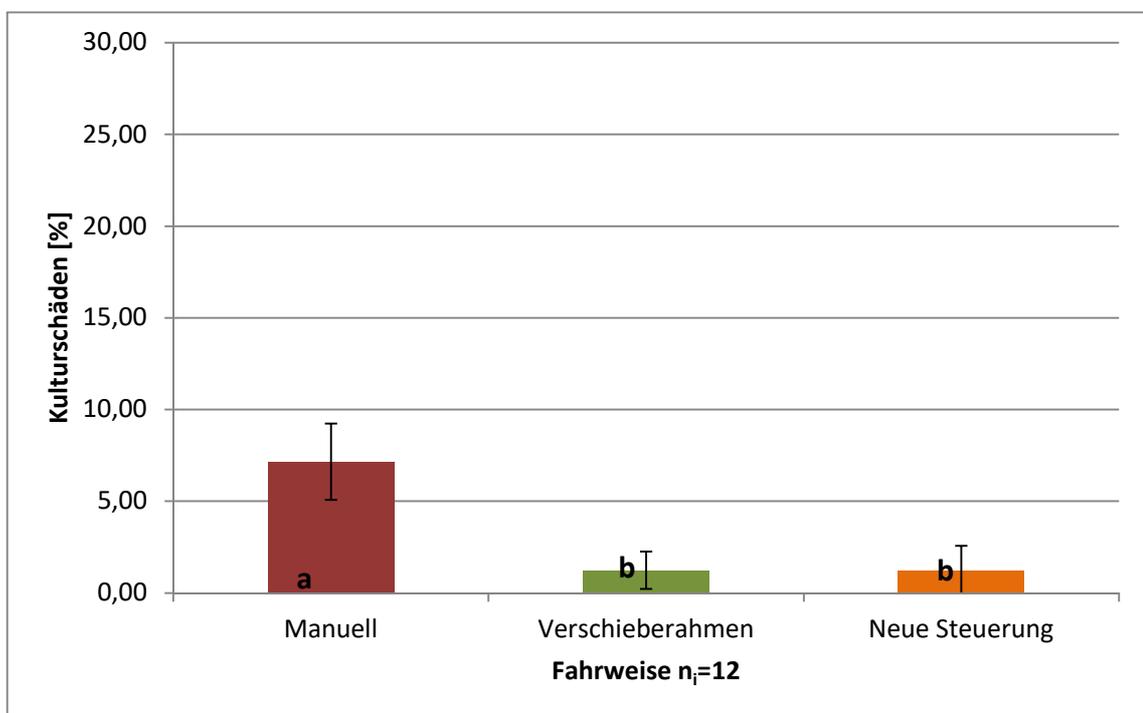
**Abb. 63:** Kulturschäden [%] in Abhängigkeit von der Fahrweise; Hackdurchgang am 26.05.2016 in Kürbis (a, b: Varianten mit unterschiedlichen Buchstaben sind statistisch unterscheidbar, Mittelwertvergleich nach Wilcoxon, Irrtumswahrscheinlichkeit 5%; Fehlerindikatoren geben die Standardabweichung an)

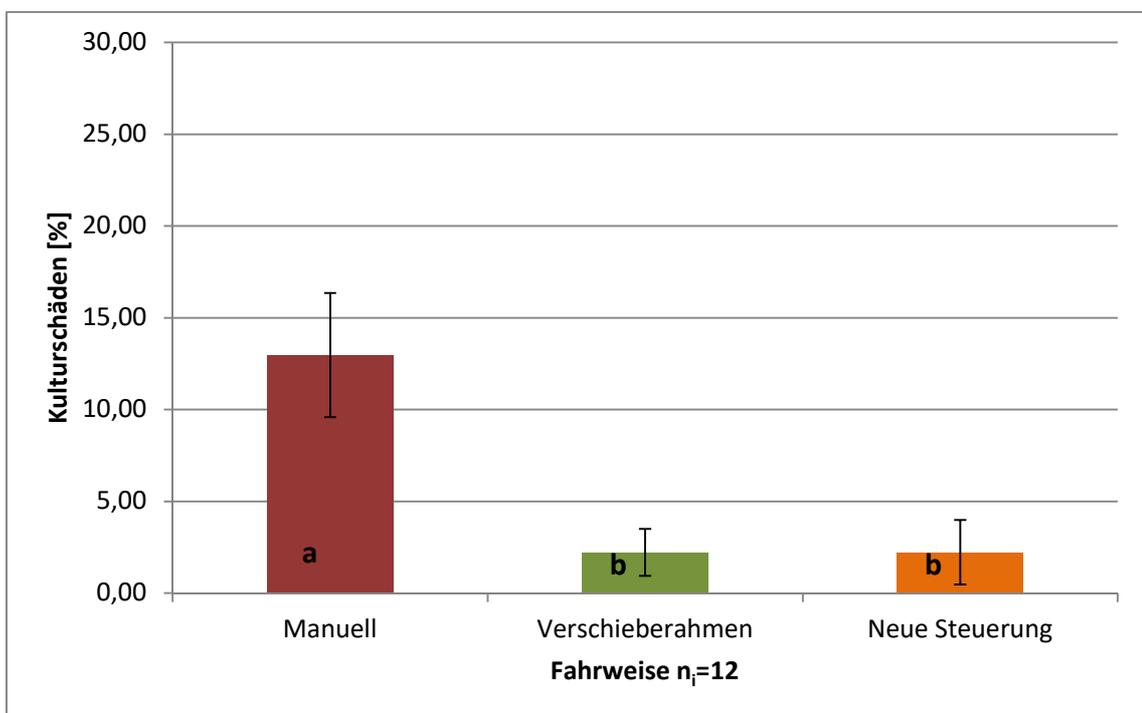
**Abb. 64:** Kumulierte Kulturschäden [%] in Abhängigkeit von der Fahrweise; gemessen am 21.05.2016 und 26.05.2016 in Kürbis (a, b: Varianten mit unterschiedlichen Buchstaben sind statistisch unterscheidbar, Mittelwertvergleich nach Wilcoxon, Irrtumswahrscheinlichkeit 5%; Fehlerindikatoren geben die Standardabweichung an)

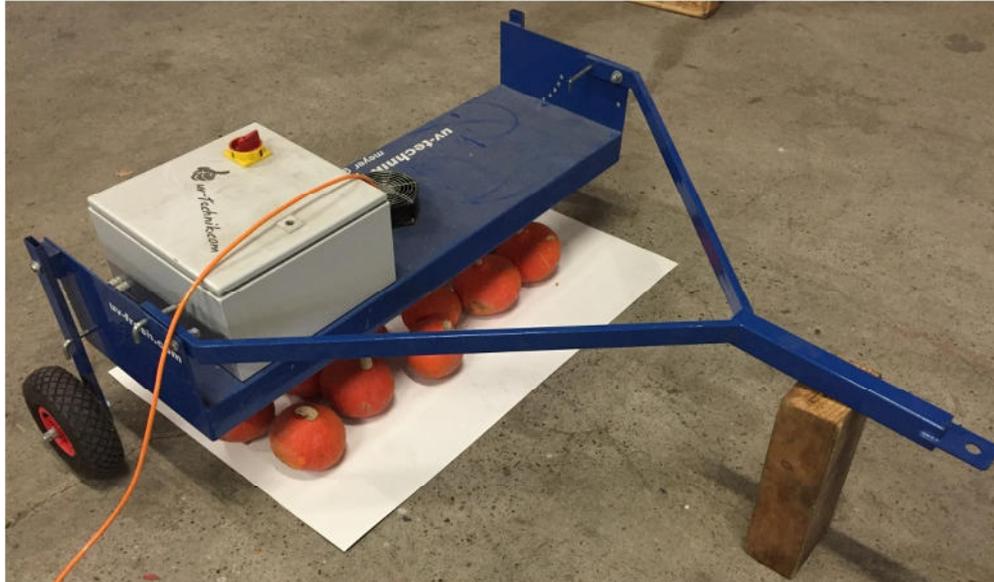
**Abb. 65:** Draufsicht des UV-C Geräts für Golfrasen; stationär aufgestellt zur Behandlung von Kürbis

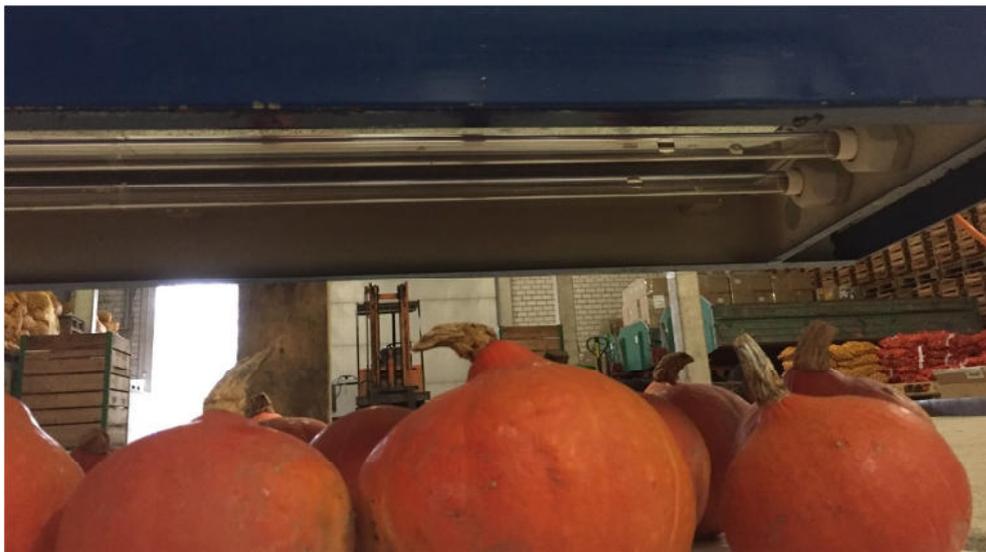
Bei der Bestrahlung der Speisezwiebeln wies der Abstand zur Zielfläche ebenfalls 100 mm auf. Bei den Kürbissen erschwerte der Strunk, der bei Hokkaido Kürbissen als Qualitätsmerkmal dient, die Behandlung. Somit musste mit einer Entfernung von ca. 15 cm behandelt werden (Abb. 66).

**Abb. 66:** Großer Abstand zur Zieloberfläche bei Hokkaido, verursacht durch den Strunk

Die Bestrahlung der Unterseite erfolgte mit dem gleichen Abstand. Für die Untersuchungen stand leider kein UV-C Messgerät zur Verfügung, um die Bestrahlungsdosis genau ermitteln zu können. Nach Rücksprache mit dem Hersteller ist dieser Bereich jedoch noch abgedeckt.

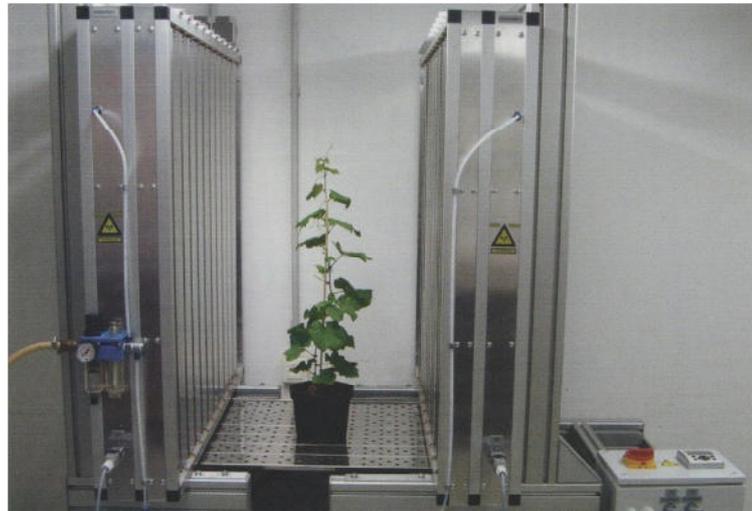
Quelle: HAMM et al. (2016)

gepflanzt. Die nachfolgende Bestrahlung erfolgte in einem eigens für Topfreben entwickelten UV-C Modul (Abb. 67).

**Abb. 67:** UV-C Gewächshausmodul zur Bestrahlung von Topfreben;

Die Konstruktion mit zwei gegenüberliegenden UV-C Strahlereinheiten ermöglicht die Bestrahlung der gesamten Pflanze. Für die Untersuchungen wurde eine geringe Strahlendosis von  $80 \text{ mWs}\cdot\text{cm}^{-2}$  und eine hohe Dosis von  $320 \text{ mWs}\cdot\text{cm}^{-2}$  gewählt (KLÄRNER 2016). Die mit geringer Strahlendosis behandelten Pflanzen zeigten im Nachgang keine Wuchsdepressionen. Auch bei hoher Dosis konnten keine Verbrennungen festgestellt werden. Die Pflanzen zeigten jedoch eine deutliche Reaktion auf die Behandlung, indem die Blätter schlafften (Abb. 68).
