# **Landtechnische Lösungskonzepte zur Optimierung des Segetalpflanzen- und Krankheitsmanagements im ökologischen Freilandgemüsebau**

INAUGURAL-DISSERTATION

Daniel Hege M. Sc. Gartenbauwissenschaften

Gießen, 2017

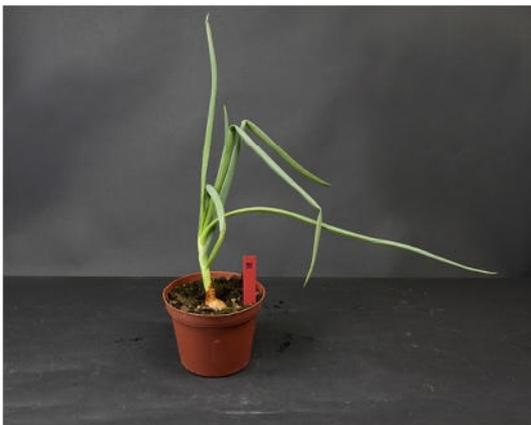
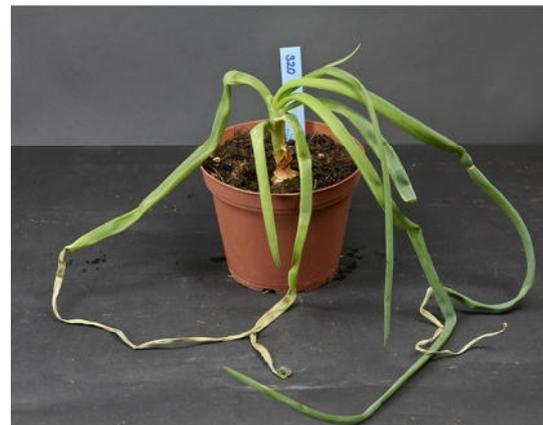
Die Konstruktion mit zwei gegenüberliegenden UV-C Strahlereinheiten ermöglicht die Bestrahlung der gesamten Pflanze. Für die Untersuchungen wurde eine geringe Strahlendosis von  $80 \text{ mWs}\cdot\text{cm}^{-2}$  und eine hohe Dosis von  $320 \text{ mWs}\cdot\text{cm}^{-2}$  gewählt (KLÄRNER 2016). Die mit geringer Strahlendosis behandelten Pflanzen zeigten im Nachgang keine Wuchsdepressionen. Auch bei hoher Dosis konnten keine Verbrennungen festgestellt werden. Die Pflanzen zeigten jedoch eine deutliche Reaktion auf die Behandlung, indem die Blätter schlafften (Abb. 68).

**Abb. 68:** Allium cepa nach UV-C Bestrahlung mit  $80 \text{ mWs}\cdot\text{cm}^{-2}$  (links) und  $320 \text{ mWs}\cdot\text{cm}^{-2}$  (rechts); Quelle: KLÄRNER (2016)

Prinzipiell können somit auch höhere Strahlendosen im Bereich bis  $320 \text{ mWs}\cdot\text{cm}^{-2}$  zur Bekämpfung von Phytopathogenen eingesetzt werden. Die Anwendung sollte jedoch dann nur ein- oder zweimalig durchgeführt werden. Für einen periodischen Einsatz sind geringere Strahlendosen zu empfehlen.

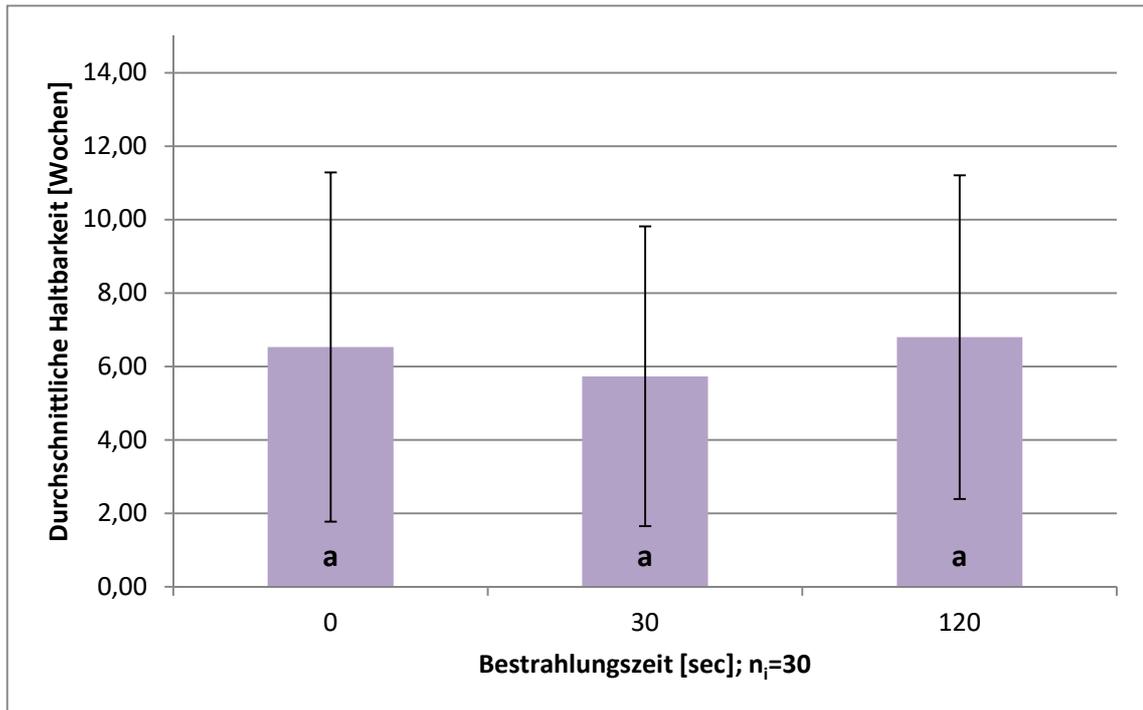
**Abb. 69:** Durchschnittliche Haltbarkeit [Wochen] in Abhängigkeit von der Bestrahlungszeit [sec]; Untersuchung an Speisekürbis 2015, Betrieb Hege, Limburgerhof (a, b: Varianten mit unterschiedlichen Buchstaben sind statistisch unterscheidbar, Mittelwertvergleich nach Kruskal Wallis, Irrtumswahrscheinlichkeit 5%, Fehlerindikatoren geben die Standardabweichung an)

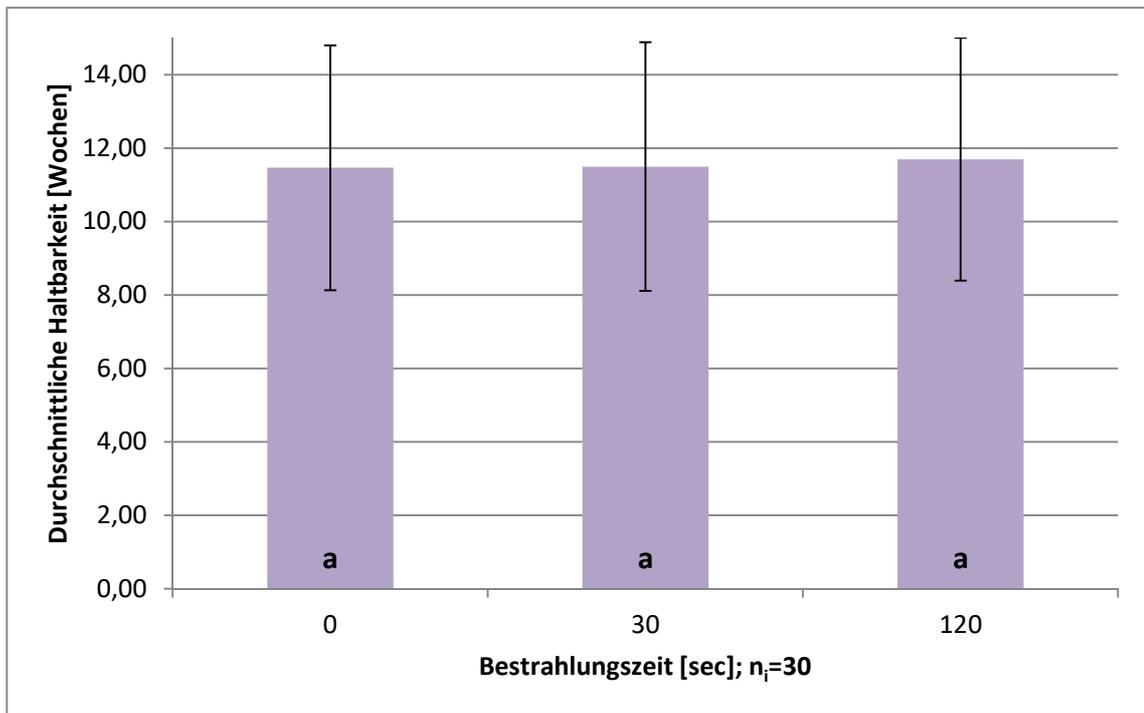
**Abb. 70:** Durchschnittliche Haltbarkeit [Wochen] in Abhängigkeit von der Bestrahlungszeit [sec]; Untersuchung an Speisezwiebeln 2015, Betrieb Hege, Limburgerhof (a, b: Varianten mit unterschiedlichen Buchstaben sind statistisch unterscheidbar, Mittelwertvergleich nach Kruskal Wallis, Irrtumswahrscheinlichkeit 5%, Fehlerindikatoren geben die Standardabweichung an)
