Marten Lößner, Christian Schmelz

**Naturgefahren bei Ghandruk –
Ursachen, Auswirkungen und Risikomanagement**

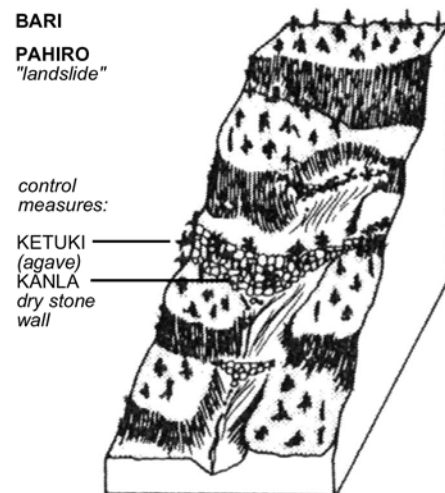
Abb. 2: Schematisierung der Hangrutschungskontrolle auf *bari*-Feldern (nach JOHNSON, OLSON & MANANDHAR, 1982:185)

- Anpflanzung von Bäumen und Agaven (*ketuki*, vgl. Abb. 2) zur Stabilisierung der Terrassenstufen;
- Anbau von Bambus und Bäumen an Wasserläufen, um die Ufer zu befestigen und um vor allem in der Regenzeit vor Erosion zu schützen;
- Bau von Bambuswällen im Flusslauf, die die Strömungsgeschwindigkeit an den angrenzenden Terrassen verringern.

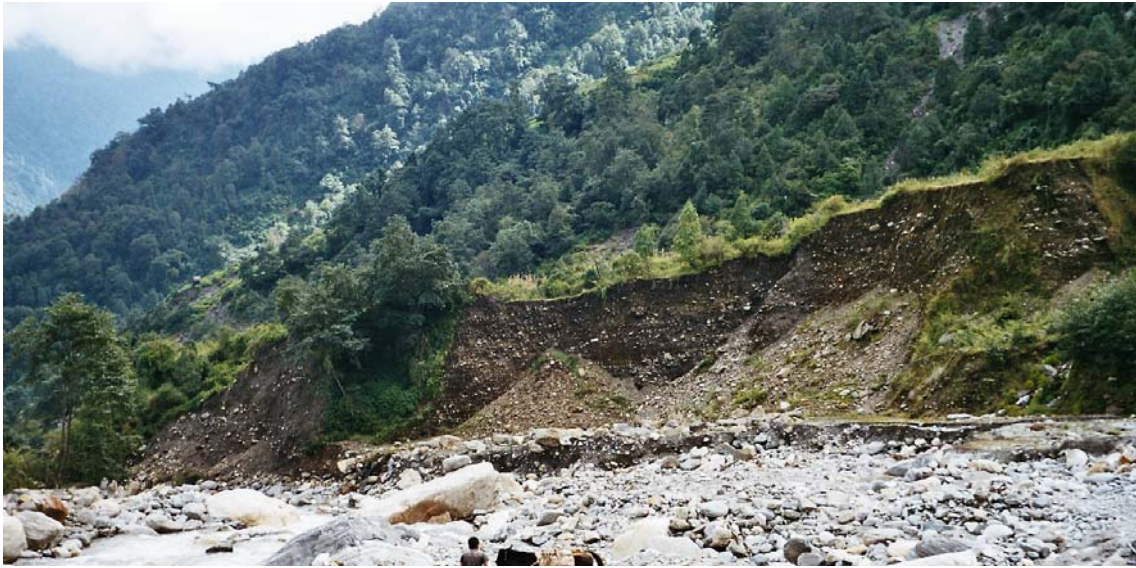
Foto 1: Durch die erosive Wirkung des Kimron Khola angeschnittener Schwemmkegel am Nordhang des Kimron Khola Tals (Aufnahme: M. LÖBNER & C. SCHMELZ).

Hochwasserereignisse treten im Untersuchungsgebiet immer wieder auf und werden vor allem durch starke Niederschläge während des Monsuns ausgelöst. Die Hochwasserereignisse beeinträchtigen direkt nur die Gebiete in der Talsohle durch Überschwemmung und Zerstörung von Brücken und Wegen. Die erosive Wirkung des Flusses auf die Hangfüße verstärkt sich bei Hochwasserereignissen und kann Massenbewegungen auslösen (vgl. Foto 1).

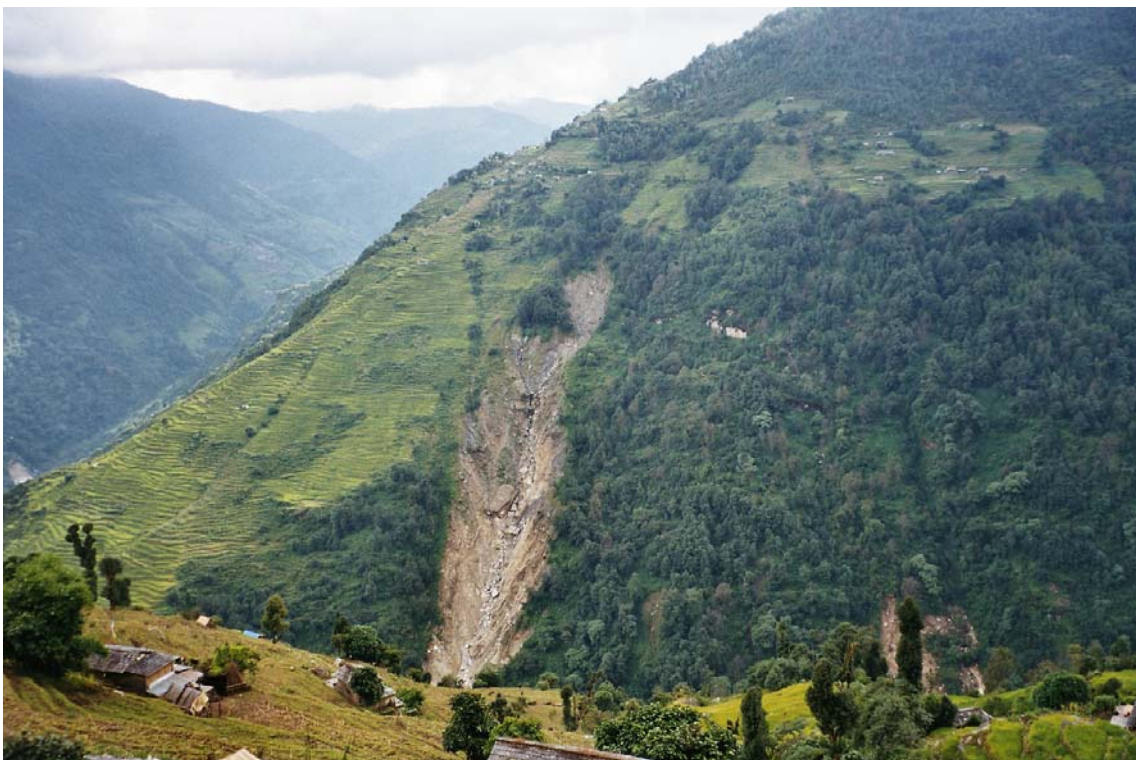
Foto 2: Große Rutschung am Nordhang des Kimron Khola Tals. Oberhalb der Rutschung liegt der Ort Uri, dessen Schule wegen Rutschungsgefahr verlagert werden musste. Die noch aktive Rutschung ist nach Aussagen der Anwohner vier Jahre alt und hat *bari*-Terrassen zerstört. Der geologisch instabile westliche Teil des Hanges ist zumeist von Wald bewachsen, da die Lokalbevölkerung die Gefahr einer Kultivierung dieses Hanges erkannt hat (Aufnahme: M. LÖBNER & C. SCHMELZ).

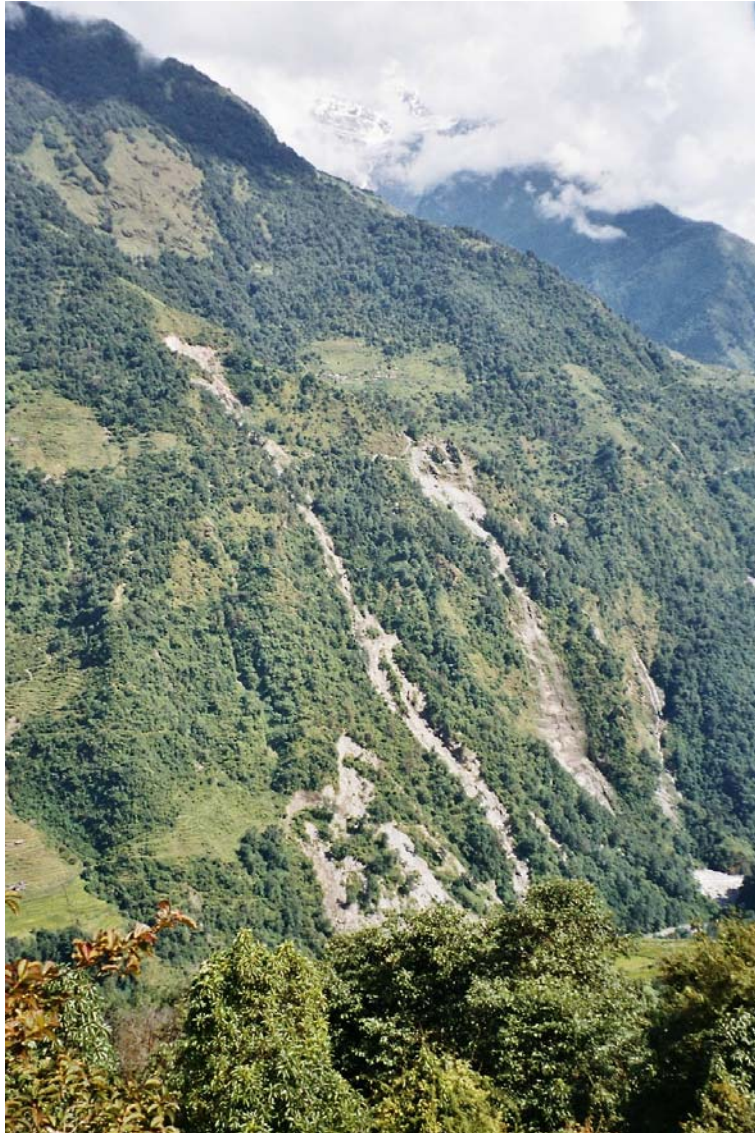
Foto 3: Rutschungen auf verwittertem Glimmerschiefer am Südhang des Kimron Khola Tals. Auf manchen Teilen ist die Vegetationsdecke komplett mitgerutscht (Aufnahme: M. LÖßNER & C. SCHMELZ).

des Kimron Khola Tals, vgl. Foto 3). Die maßgebliche Gefahreneinschätzung der Bevölkerung hängt unter anderem von dem geologischen Ausgangsmaterial des Hanges ab. Hierbei sind besonders Glimmerschieferhänge gefährdet, die von der Bevölkerung zumeist nicht genutzt werden. Beispielhaft sind hierfür der Südhang der Ortschaft Toja sowie der Südhang des Kimron Khola Tals zu nennen. Wenn der Glimmerschiefer parallel zum Hang geschichtet ist, reicht oft das Gewicht der Phytomasse aus, um den Boden zum Abrutschen zu bringen.

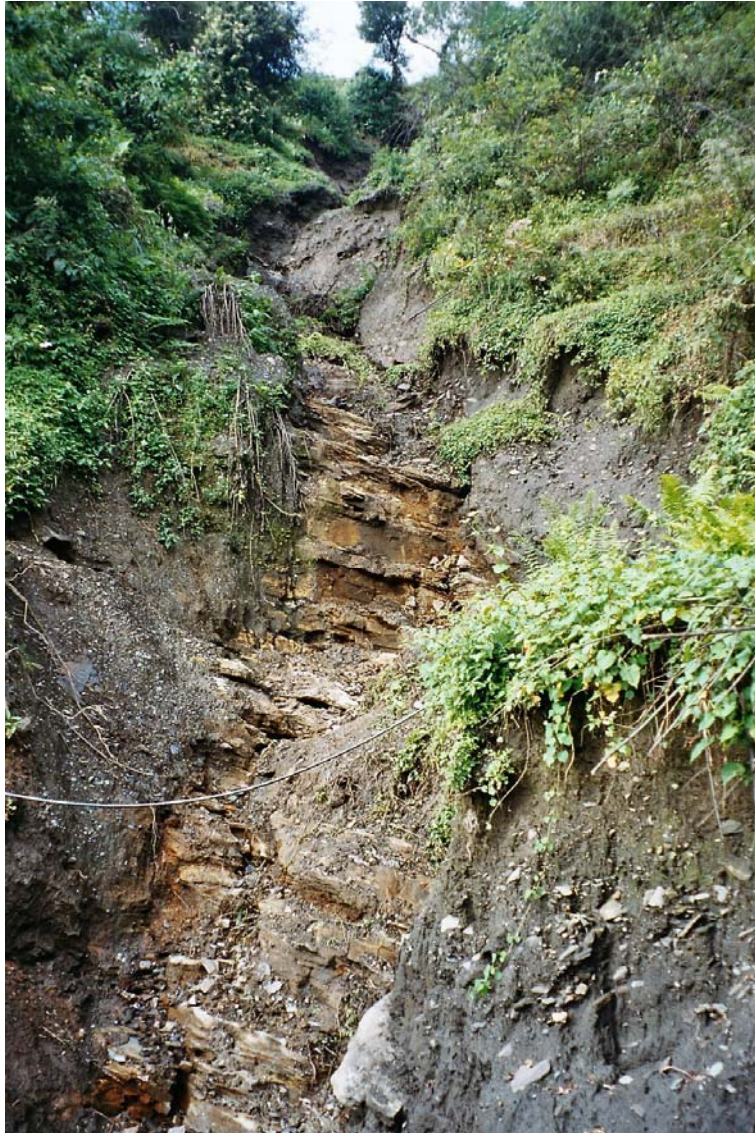
Foto 4: Teilstück der Rutschung bei Komronada, die den Boden bis auf das Grundgestein abgetragen hat (Aufnahme: M. LÖBNER & C. SCHMELZ).

das Grundgestein abgetragen (vgl. Foto 4). Außerdem ist der wichtige Touristen- und Handelsweg zerstört worden, den die Dorfbewohner aus eigener Kraft wieder reparierten. Zuerst haben sie einen Steinwall zur Überquerung der Rutschung gebaut – dabei waren etwa 20 Personen einen Tag lang beschäftigt. Frauen und Männer haben die Steine herangetragen, junge Männer die Stützmauer gebaut. Danach wurde in einem Zeitraum von drei Tagen eine behelfsmäßige Brücke errichtet, damit die Multitrecks sicher die Rutschung überqueren konnten (vgl. Foto 5). Zur Finanzierung der Reparaturarbeiten verlangt die Dorfgemeinschaft, die vor allem aus Kami und Damai besteht, nun Maut von den Multitreibern. Da die Rutschung hangaufwärts sichelförmig ausläuft, besteht die Gefahr, dass bei starken Regenfällen der gesamte Hangabschnitt mit den Häusern abrutscht. Die Dorfbewohner haben beim ACAP um Hilfe gebeten. Mit der Begründung, das Budget sei erschöpft, wurden ihnen lediglich sechs Drahtgestelle für *Gabion Boxes* zur Verfügung gestellt. Unserer Einschätzung nach ist eine Stabilisierung des Hanges mit diesen Mitteln nicht möglich. Der finanzielle Aufwand für eine wirksame Stabilisierung würde den möglichen materiellen Schaden bei weitem überschreiten. Zum Schutz der beiden betroffenen Familien müsste unseres Erachtens daher eine Umsiedlung stattfinden.

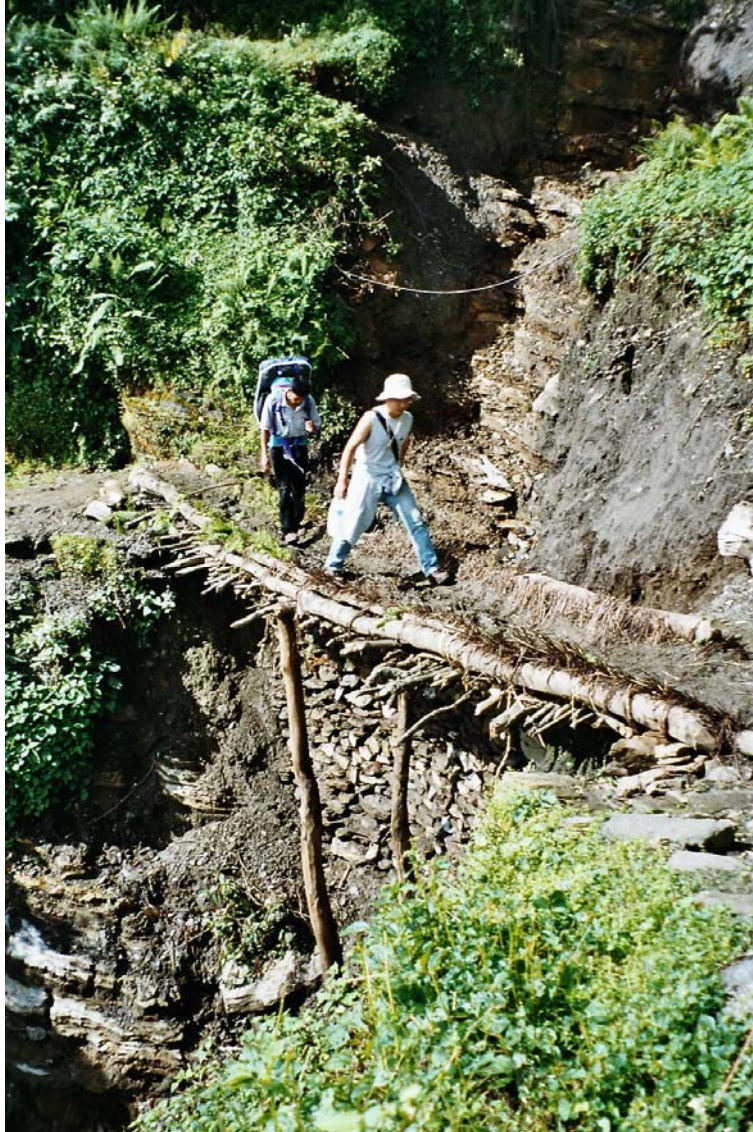
Foto 5: Instandsetzung des durch die Rutschung bei Komrondada zerstörten Weges durch den Bau einer behelfsmäßigen Brücke und durch den Versuch, die Rutschung mit Hilfe einer Steinmauer zu stabilisieren (Aufnahme: M. LÖBNER & C. SCHMELZ).

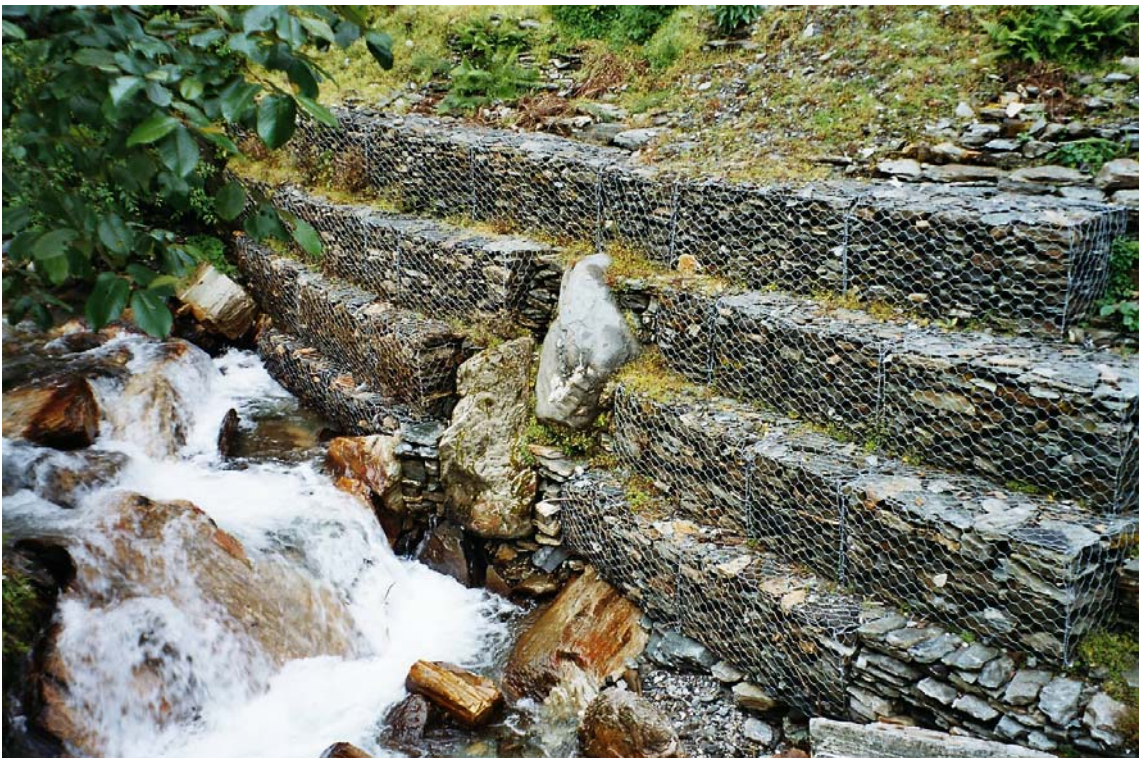
Foto 6: Massive Stabilisierung einer Uferböschung mit *Gabion Boxes* neben der Brücke über den Ghatte Khola bei Ghandruk. Nur so ist auf längere Sicht das Brückenfundament zu stabilisieren (Aufnahme: M. LÖBNER & C. SCHMELZ).

- Verbauung von *Gabion Boxes* (vgl. Foto 6) und Bereitstellung von Material zur Stabilisierung und Befestigung gefährdeter Hänge, Wege und Brücken;
- Bereitstellung von Baumsetzlingen zur Aufforstung (laut Interview mit dem *Senior Ranger* des ACAP besonders Weiden und Kirschen);
- Errichtung einer Baumschule für Setzlinge in Ghandruk unter der Leitung des ACAP (10.000 Setzlinge pro Jahr);
- Beratung und Aufklärung nach Schadensereignissen;
- Verringerung des Weidedrucks durch die Schaffung neuer Erwerbsmöglichkeiten im Tourismus.

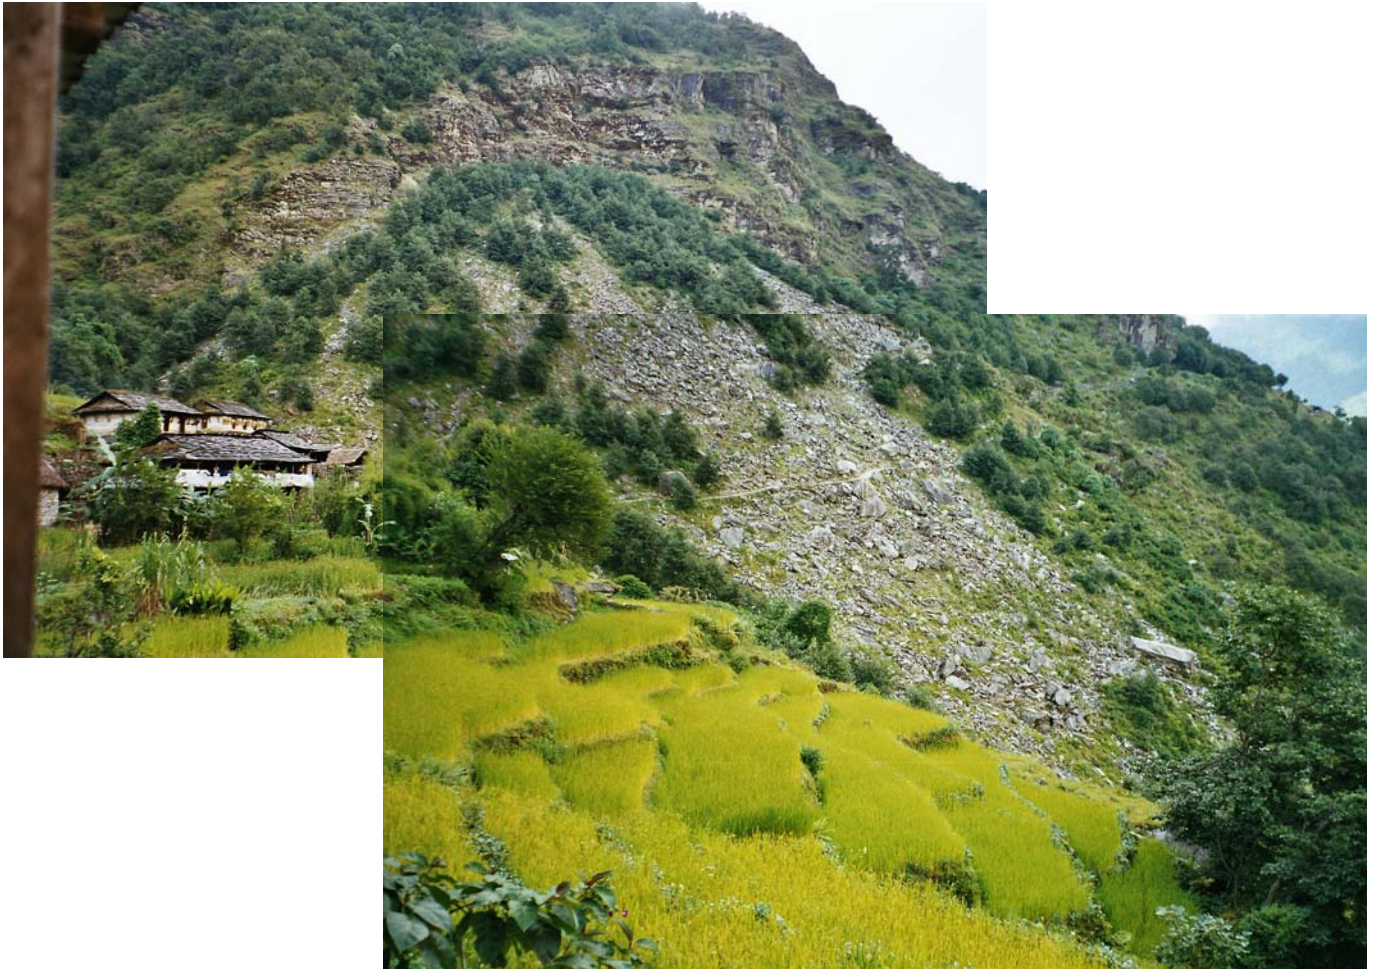
Foto 7a / b: Bergsturz südlich von Ghandruk. Unterhalb der Abrisskante ist ein Streifen mit ca. 20 Jahre alten *Alnus nepalensis* zu erkennen. Die wenig bewachsenen Teile der Blockschutthalde gehören zu dem aktiven Gebiet, das 1993 und 1998 nochmals rutschte. Der Kontrast zwischen dem Agrar-ökosystem mit Terrassen im Vordergrund und der Blockschutthalde mit extremen Standortbedingungen zeigt die positive Wirkung einer solchen Rutschung auf die Biodiversität (Aufnahme: M. LÖBNER).

Ein Beispiel für ein solches Ökotope ist die Blockschutthalde südlich von Ghandruk. Vor über 20 Jahren gab es südlich von Ghandruk einen Bergsturz, der eine Länge und Breite von jeweils über 400 m aufweist. Die entstandene Blockschutthalde mit grobblockigen Steinen (mehrere Meter Durchmesser, vgl. Foto 7a / b und Titelfoto) ist teilweise in den Jahren 1993 und 1998 nochmals ins Rutschen gekommen. Dieser Standort weist in Bezug auf den Wasserhaushalt, die
