Zerfall und Konservierung der Yungang-Grotten

Ursachenforschung und Problemlösungen in einem deutsch-chinesischem Projekt

■ Von Günter Strübel, Anjian Wang und Shibing Dai

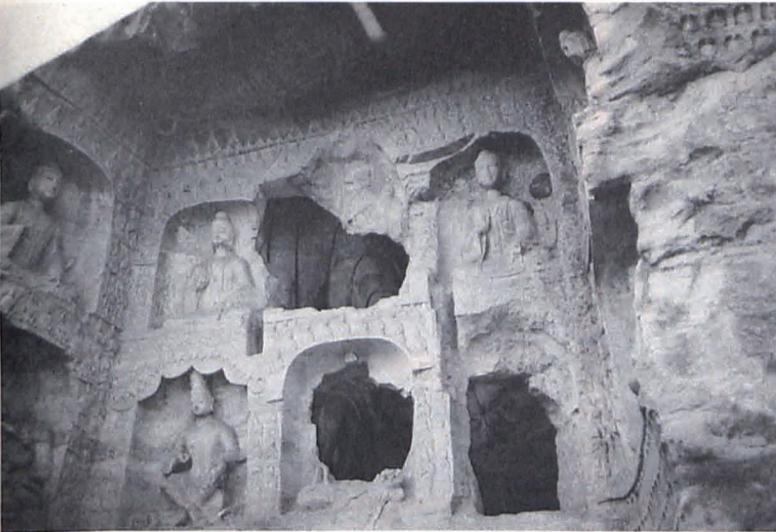
Bild 2: Ausgebrochene Skulpturen in Grotte Nr. 16. Die geraubten Buddhas sind zum Teil nach Amerika gelangt. (Foto: Dai)

ausgebrochen und ins Ausland geschafft (Bild 2). Einigen Figuren fehlen die Köpfe – entweder willkürlich zerschlagen oder aber von Kunstdieben säuberlich abgetrennt.

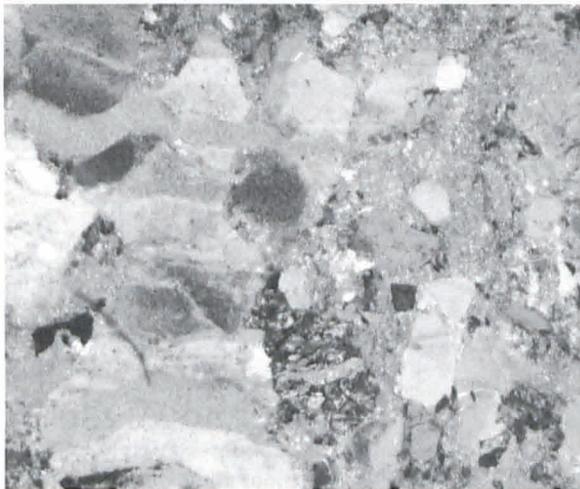
Bild 5: Polarisationsmikroskopische Aufnahme eines Gesteinsdünnschliffs aus stark zersetzten Partien der Grotte Nr. 5 (Foto: Strübel)

tenfiguren Restaurierungs- bzw. Konservierungsarbeiten stattgefunden haben. Neben geologischen und hydrologischen Arbeiten sind im Rahmen des Projektes vor allem Materialuntersuchungen zur Mineralogie und Petrographie der Sandsteine, zur Art des Bindemittels (Bild 5), zum Wasseraufnahmeverhalten (Bild 6) und vor allem zum Grad der Versalzung, der Art der auftretenden Salze und ihrer Verteilung vorgesehen. Parallel dazu wird zur Ermittlung der Schadensursache eine Umfeldanalyse durchgeführt, die für eine Einstufung der Umweltsituation und des Standortes unerlässlich ist. Aus der Bewertung der Gesamtergebnisse soll schließlich ein Konservierungsverfahren festgelegt werden, bei dem mit Sicherheit Folgeschäden durch eine falsche Sanierung ausgeschlossen werden können.

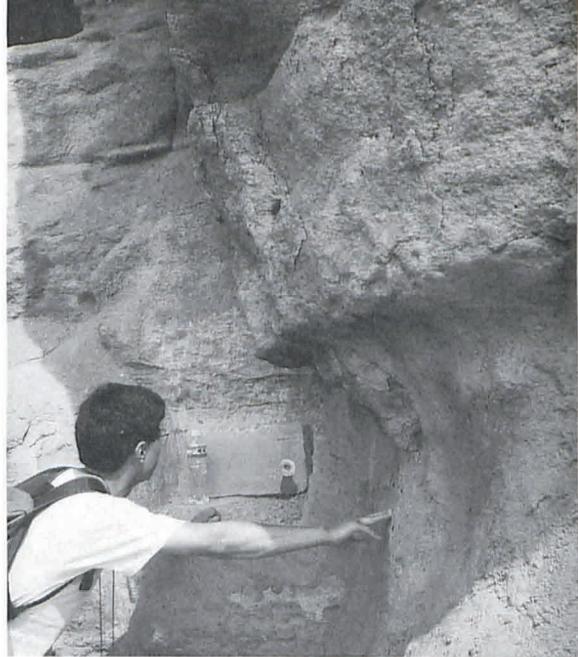
Bild 6: Untersuchung zum Wasseraufnahmevermögen im Juli 1995: In ein Prüfröhrchen wird Wasser eingefüllt und am Stein befestigt. Die Menge des eingedrungenen Wassers kann an einer Skala abgelesen werden. (Foto: Strübel)

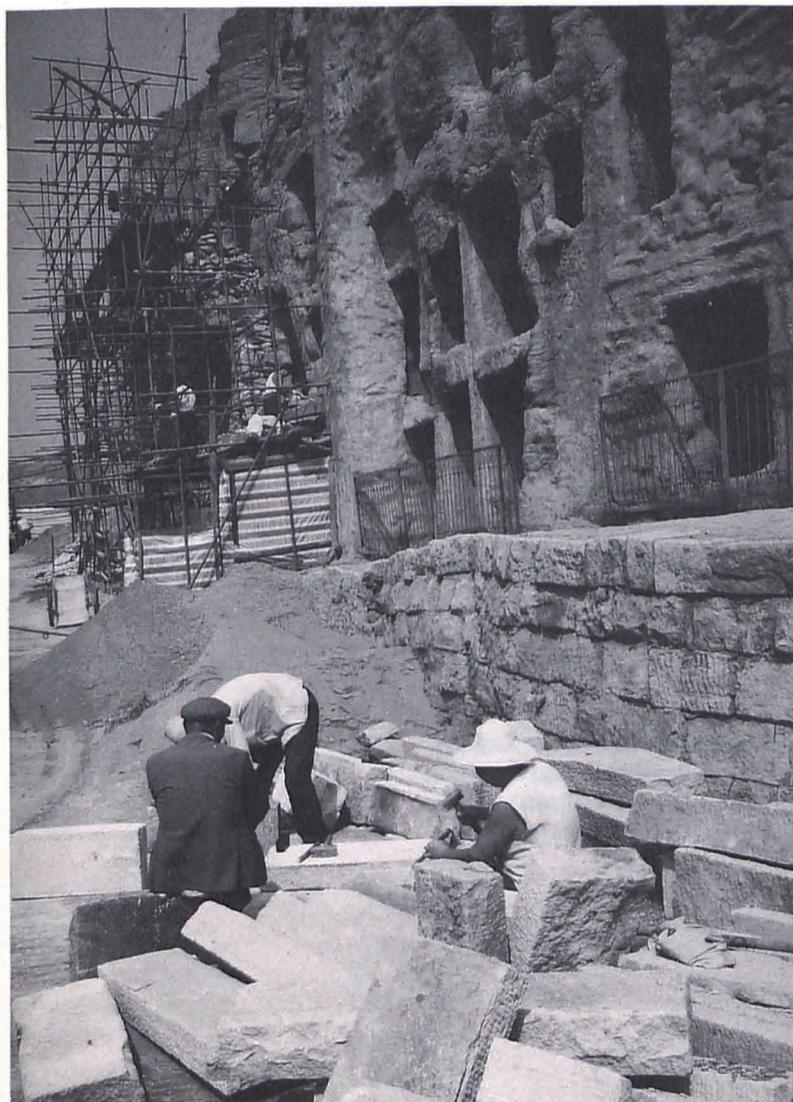
Bild 8: Steinmetzarbeiten zur Befestigung im westlichen Bereich der Grotten im Juli 1995 (Foto: Strübel)

rungsmaßnahmen bedingt. Hierzu zählt vor allem der massive Einsatz moderner Baustoffe, wie Portlandzement und Beton (Bild 8), obwohl seit langem bekannt ist, daß sich Beton und Sandstein nicht vertragen, daß die mechanische Härte der Zementmörtel den weicheren Sandstein schädigt und daß Salze aus Zementmörteln angrenzende Sandsteine zerfressen und besonders auch im Bereich von Wandmalereien verheerende Schäden anrichten können. Man hat zum Schutz vor Niederschlägen vor einigen Jahren über den Grotten auf einer Fläche von ca. 500 m^2 eine Kunststoff-Folie verlegt (Bild 9), um das Regenwasser über zementierte Kanäle

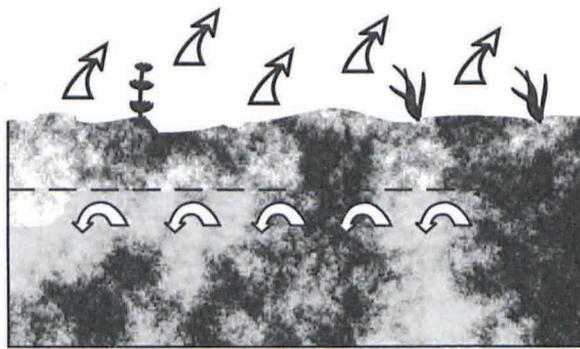
- Verdunstungsweg
- Die Verdunstung des eindringenden Schichtwassers wird verhindert
- Abdichtungsschicht aus Kunststoff
- Lehmbo-den
- Jura-Sandstein

Grafik 4: Verhinderung der Verdunstung durch Kunststoffolie unmittelbar über den Grotten

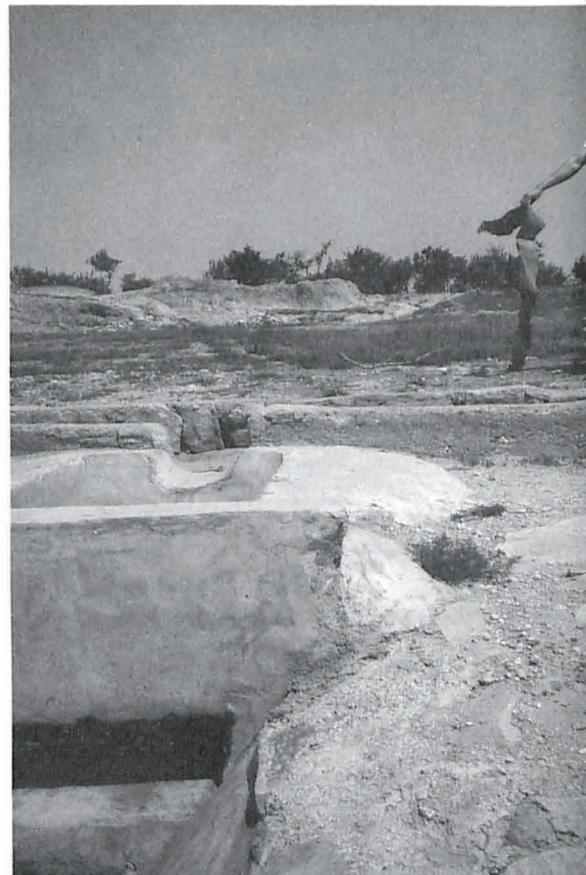
Bild 9: Vorrichtungen aus Beton und Kunststoffabdichtung zum Schutz der Grotten vor Niederschlägen (Foto: Strübel)

und Auffangbecken abzuleiten, wobei auch wieder reichlich Portlandzement und Beton verwendet wurde. Aber selbst bei unserem Besuch in der Regenzeit im Juli 1995 floß dort kein Wasser. Auch in der übrigen Jahreszeit ist die auf die abgedeckte Fläche unmittelbar über den Grotten anfallende Regenmenge im Verhältnis zum Sickerwasser aus der unmittelbaren Umgebung, das als Schichtwasser eindringt, verschwindend gering. Da in der Provinz Shanxi arides Klima herrscht, die Verdunstung der Niederschläge überwiegt, verstärkt noch durch die geographische Nord-Süd-Lage der Grotten, wird durch die Kunststoff-Folie unmittelbar über den Grotten die bisherige Feuchtigkeitsabgabe durch Verdunstung nunmehr völlig unterbunden, so daß anstelle einer Entfeuchtung der gegenteilige Effekt eingetreten ist (Grafik 4). In einem ersten Arbeitsabschnitt werden neben geologischen und hydrologischen Untersuchungen, die von chinesischen Kollegen vor Ort durchgeführt werden, am Institut für Angewandte Geowissenschaften der Universität Gießen Materialuntersuchungen zur stofflichen Beschaffenheit der verschiedenen Sandsteinvarietäten, der Bindemittelmatrix, zum Wasseraufnahmeverhalten und zum Grad der Versalzung, der auftretenden Salze und ihrer Verteilung durchgeführt. Erste Ergebnisse zeigen, daß die in Deutschland an vergleichbaren Sandsteinobjekten gewonnenen
