Oberburg Staufenberg

Ergebnisse einer bauhistorischen Voruntersuchung

SUSANNE GERSCHLAUER – VOLKER HESS

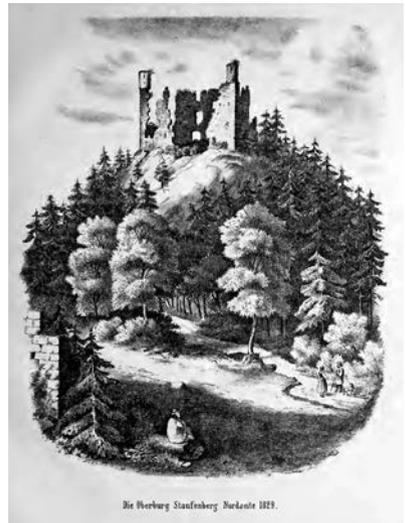
Abb. 1: Ritgen, Hugo von: Die Oberburg Staufenberg Nordseite 1829

So schreibt Otto von Ritgen, Sohn und Sachwalter Josef Maria Hugo von Ritgens, des Gießener Architekturprofessors und Restaurators u. a. der Wartburg, aber auch der Burg Gleiberg und der Unterburg Staufenberg, 1887 im Centralblatt der Bauverwaltung unter Bezug auf eine frühe Zeichnung seines Vaters vom „Hohen Haus“ auf der Oberburg Staufenberg aus dem Jahre 1829 (Abb. 1).

Berichte und Abbildungen aus dem 19. Jahrhundert belegen ein Ecktürmchen auf der Südostecke, dem im Norden vergleichbar (Abb. 1). Darüber hinaus wird berichtet, dass das darunter befindliche Mauerwerk instabil sei und das Türmchen daher 1844 abgebaut und vermutlich bis auf die heutige Höhe niedergelegt wurde.⁵²

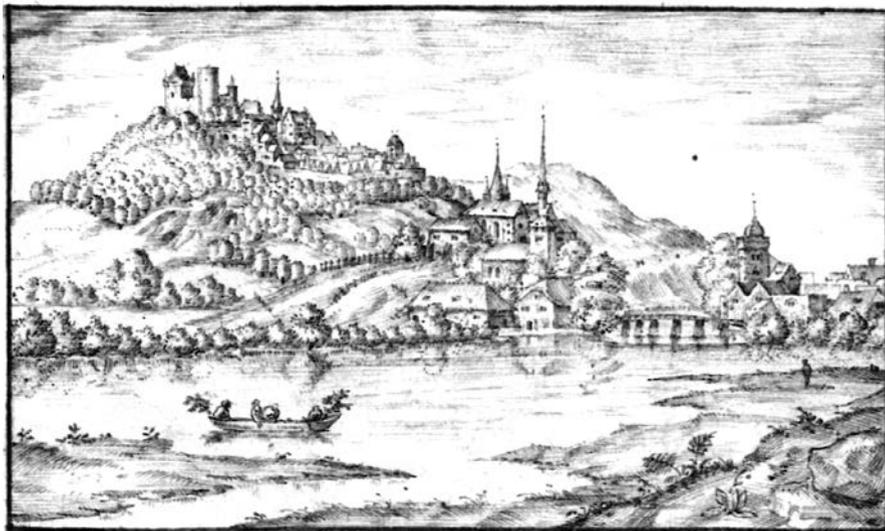
Abb. 2: Dilich, Wilhelm: „Staufenburgum“. 1591.

Die gängige Vorstellung von der Baugeschichte der Oberburg ist visuell stark vorgeprägt durch die erste bildliche Überlieferung einer Ortsansicht aus dem Jahr 1591 von Wilhelm Dilich (Abb. 2)³⁶ bzw. durch auf dieser basierende Kopien des 17. Jahrhunderts von Daniel Meisner und Matthäus Merian.³⁷

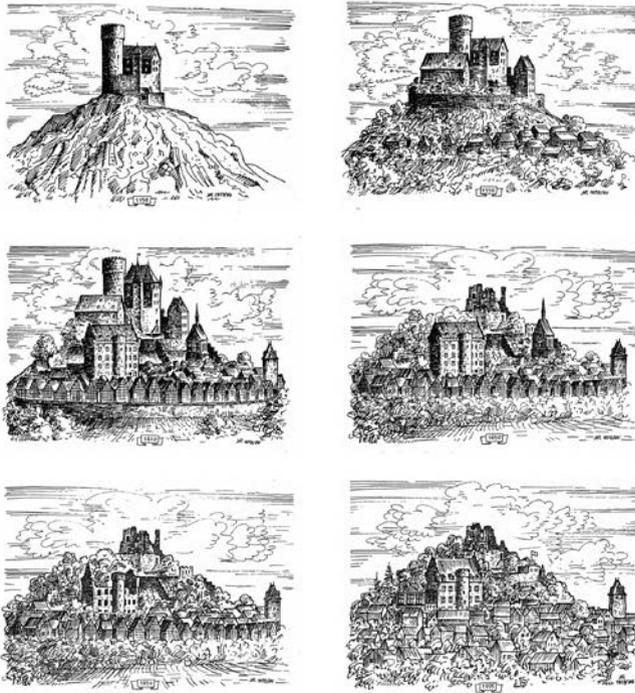
Abb. 3: Huttarsch, Reinhold: *Bilderbogen Staufenberg*. 1979/1995.

- Bauphase I: vor 1233 / Anfang 13. Jahrhundert – Huttarsch 1150
- Bauphase II: Ende 13. und 14. Jahrhundert – Huttarsch 1350
- Bauphase III: 15./16. Jahrhundert – Huttarsch 1610 / 1650
- Bauphase IV: 19. Jahrhundert – Huttarsch 1850
- Bauphase V: 20. Jahrhundert, besonders ab 1967 – Huttarsch 1995

ten spärlichen historischen Überlieferung zu rekonstruieren und anschaulich zu machen (Abb. 3).³⁹

Auch wenn Huttarsch durch seine Rückprojektionen baulicher Merkmale der Zeichnungen bzw. Stiche um 1600 kein wirklich realitätsgetreues, eher verfälschendes Bild der burglichen Entwicklung von der gemutmaßten Entstehungszeit im 12. Jahrhundert bis zur Zerstörung am Ende des Dreißigjährigen Krieges zeichnet, dokumentieren doch seine Bögen wesentliche Bauphasen, die auch für die Verortung von Befunden der aktuellen bauhistorischen Voruntersuchung relevant sind, auch wenn die noch ausstehende Rekonstruktion des jeweiligen Baubestands doch weitgehend anders ausfallen muss:

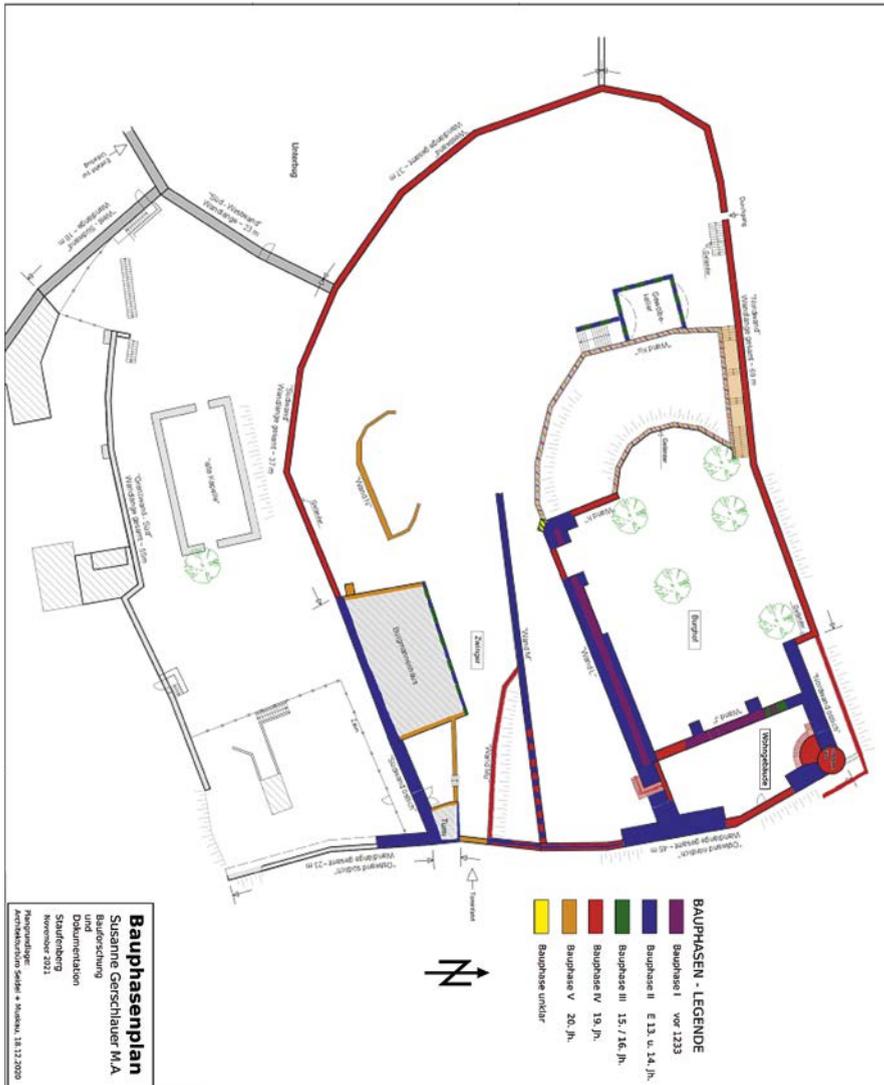
Abb. 4: Bauphasenplan.

Es ist mit hoher Wahrscheinlichkeit anzunehmen, dass der östliche Teil des Mauerzugs, zumindest ab der südwestlichen Gebäudeecke des Burghauses nach Osten (Bauphasenplan: „Südwand östlich“), noch einen hohen Grad an mittelalterlichem Bestand, vermutlich des ausgehenden 13. oder beginnenden 14. Jahrhunderts, Bauphase II, besitzt. Anhand der Mauerstruktur und des Steinmaterials aus Basaltbruchstein ist allerdings unter den gegebenen Bedingungen kein besonderer Unterschied zur Struktur der westlich und nördlich verlaufenden Umfassungsmauer feststellbar.

richtete, ungefähr 40 m lange Mauerzug (Bauphasenplan: „Wand M“) besteht aus einer heterogenen Mauerstruktur. Die ca. 60 cm starke Mauer dient als Terrassierungsmauer für eine südlich der Kernburg gelegene Erdterrasse. Deren Oberfläche stellt sich heute mit Bewuchs aus Gras, Blumen und Buschwerk dar. Eine Brüstung (H ca. 80 cm) aus Basaltbruchstein wurde der Mauer vermutlich im 19. Jahrhundert aufgesetzt. Von Osten her verläuft die Mauer steil nach Westen ansteigend zum Burghof. An ihrer höchsten Stelle im Osten stößt sie (vermutlich stumpf) auf die östliche Umfassungsmauer.⁴⁴ Dort ist die Mauer, von Süden gesehen, etwa 5 m hoch. An ihrem westlichen Ende misst sie noch etwa 50 cm.

Südlich des Torwegs findet sich das heute sogenannte „Burghaus“ als Vereinsgebäude der HV (Bauphasenplan: „Burgmannenhaus“). Das über einem leicht unregelmäßigen Rechteckgrundriss angelegte Gebäude misst etwa 150 qm Grundfläche. Während der West-Ost orientierte mittelalterliche Gewölbekeller noch intakt erhalten war, bestand die Gebäudemauer vor den Umbauten am Ende des 20. Jahrhunderts nur noch als Ruine. Dabei waren vermutlich die Süd- und Ostwand noch in größeren Teilen erhalten. Weite Teile der Südwand stammen bis über die Sturzebene der Fenster noch aus der Bauzeit, die vermutlich im 14. oder 15. Jahrhundert liegt. Aus der Errichtungszeit stammt eine Konsole, die aus drei nebeneinanderliegenden Sandsteinen besteht, die unten viertelrund abschließen. Sie springt um etwa 25 cm vor. Die Konsole dient einem aufsitzenden, lisenenartigen Mauervorsprung, dessen architektonischer Zweck bisher unklar ist. An der Südecke der Ostfassade befindet sich ein schmaler, ähnlich geformter Konsolstein, etwa in der gleichen Ebene wie auf der Südseite. An dieser Ecke finden sich noch deutlich erkennbare Mauerabbrüche, die Hinweise auf ein hier ehemals weiter nach Osten anschließendes Bauwerk (Mauer?, Gebäudeverlauf?) geben.

Das sichtbare Relikt eines mittelalterlichen Gebäudes stellt der **westlich unterhalb der Kernburg gelegene Gewölbekeller** dar (Bauphasenplan: „Gewölbekeller“). Von dem ehemals wohl zugehörigen Burgmannenhaus ist vermutlich die markante pflasterartige Struktur, der (Fundament?)Rest eines Mauerzugs erhalten. Sie verläuft annähernd westlich oberhalb der Westwand des Kellers. Mit etwa 80 cm Breite stellt sie sich zunächst als gerade, auf die nördliche Umfassungsmauer zulaufende, flache Steinpackung auf dem neben dem Keller entlangführenden Weg dar. Ein zu diesem Befund passendes Gebäude ist auf historischen Stichen und Zeichnungen zu finden (z. B. Abb. 2). Die Zerstörungen 1647 betrafen auch den oberhalb östlich gelegenen Bergfried, so dass davon ausgegangen werden kann, dass auch das Ge-

Am westlichen Mauerende, nahe der Mauerecke, ist ein ca. 3 m breites Stück im Bereich des Hofniveaus komplett ausgebrochen. Mit einer Sanierungsmaßnahme im 19. oder 20. Jahrhundert wurde anstelle der hier etwa 2,10 m mächtigen Mauer eine aus Basaltbruchsteinen errichtete Brüstung (H ca. 1 m, T ca. 60 cm) außenbündig eingebaut. Wahrscheinlich steht die Mauerschädigung, die sich auch an der Außenseite unterhalb des Laufhorizonts des oberen Burghofs z. T. ablesen lässt, im Zusammenhang mit der Zerstörung weiter Teile der Oberburg 1647, in deren Rahmen unter anderem auch der Bergfried gesprengt worden sein soll. Diese Zerstörung kann auch für den kompletten Verlust der Westmauer verantwortlich gemacht werden. Eine Mauerzunge (L ca. 5 m, H ca. 1 m, T ca. 60 cm), vergleichbar der Brüstung im Süden, wurde wohl ebenfalls im 19. Jahrhundert, außenbündig, als Sicherungsmaßnahme für touristische Zwecke sowie zur Stabilisierung der Mauerreste errichtet (Bauphasenplan: „Wand K“).

Die Treppenanlage der Bauphasen IV und V ist im Norden von der nördlichen Umfassungsmauer und südlich von einer etwa 1,20 m hohen Terrassierungsmauer (Bauphasenplan: „Wand Ku“) umgeben. Diese Mauer, angelegt im 19. oder 20. Jahrhundert, dient der Stabilisierung der südlich von ihr gelegenen Erdaufschüttung. An ihrem westlichen Ende, etwa in Höhe des Treppenfußes, knickt sie nach Süden um und stößt im Bereich der strebepfeilerartigen Stütze an der Südwestecke der Kernburg an die ältere Wand. Der Mauerzug ist aufgrund zahlreicher Fugenauswaschungen sowie ausgebrochener Steine stark reparaturbedürftig.

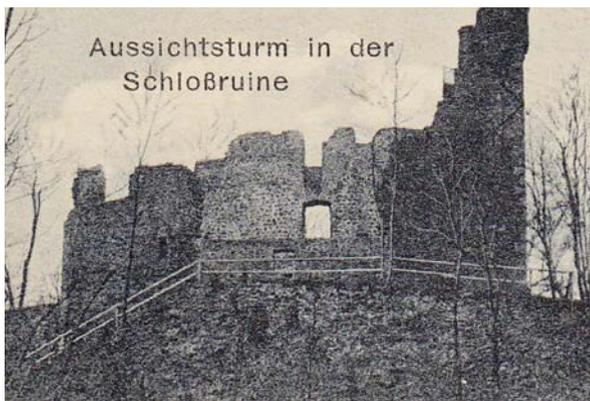
Abb. 5: Historische Ansichtskarte, um 1921
(Ausschnitt, Archiv Heimatvereinigung Staufenberg e.V.)

ältere Mauer verspringt um ca. 60 cm nach Norden. Mindestens bis in die 1920er Jahre hinein befand sich östlich vor dem Torbereich der Ostwand ein etwa halbrundes (Aussichts-?)Plateau mit ebenso niedriger Ummauerung, zu dem von Süden her eine steile Zuwegung mit hölzernem Handlauf führte (Abb. 5).

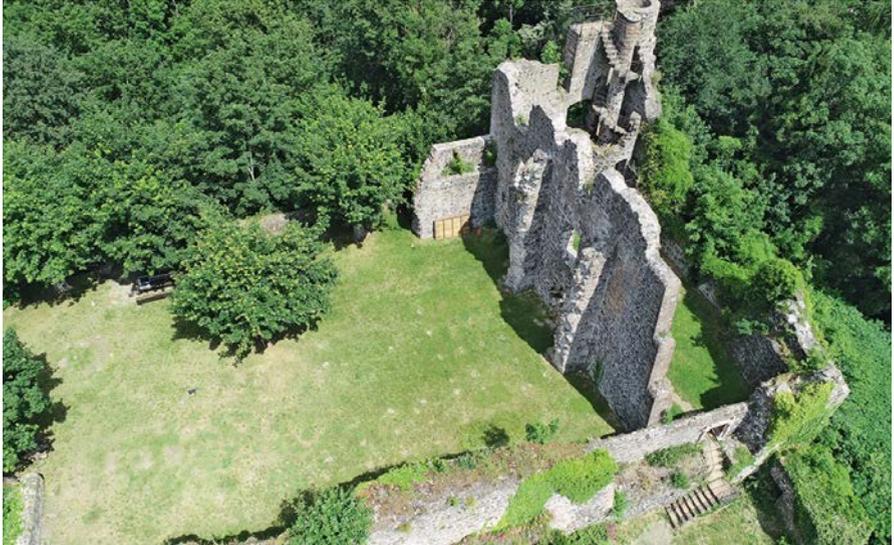
Abb. 6: Kernburg mit Wohngebäude, Ansicht von Südwesten (Juni 2021, Foto: J. Reitz).⁴⁶

Die Kernburg entspricht mit ihrem annähernd rechteckigen Grundriss, dem an das Ostende des Areals quergelegenen Wohngebäude, dem Bergfried an der nordwestlichen Ecke und dem Eckturm auf der Südwestecke des Berings dem typischen Bild einer mittelalterlichen Burg des 12. bis 15. Jahrhunderts, angelehnt an den Typus einer „Kastellburg“.

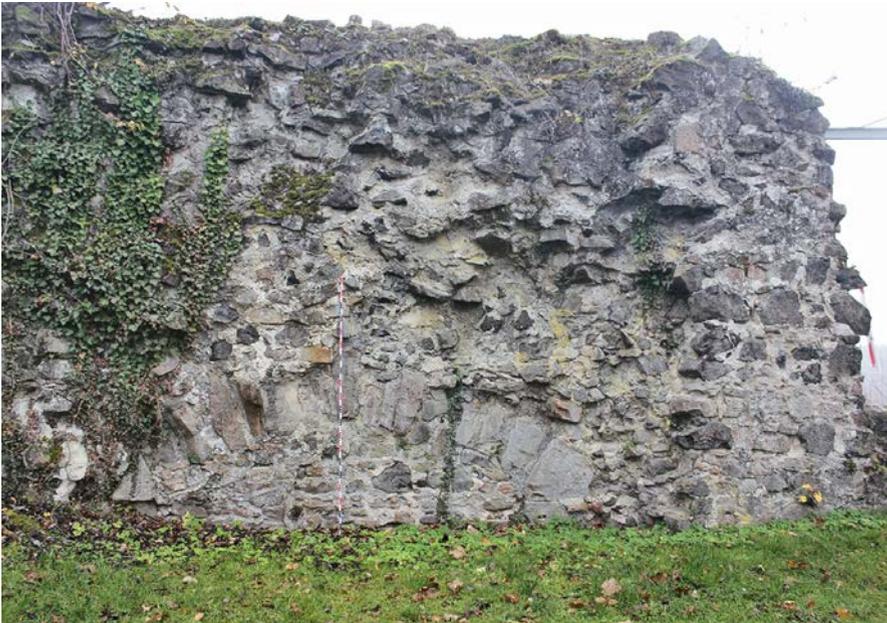
Ungefähr 6 m östlich der südwestlichen Mauerecke ist die innere Mauerschale auf einer Länge von rund 4 m ausgebrochen. Es zeigt sich im Mauerkerbereich, ca. 50 cm nach Süden in den Mauerker versetzt, ein gemauerter (Entlastungs-)Bogen (LH über derzeitigem Laufniveau ca. 90 cm, Spannweite ca. 300 cm). Erkennbar ist die nachträgliche Ausmauerung unterhalb des Bogens, die sich auch durch den Wechsel im Setzmörtel kennzeichnet. Als Arbeitshypothese kann gemutmaßt werden, dass die Mauer in Bauphase I mit etwa 1 m Stärke deutlich dünner war. Durch umfassende Aus- und Umbauten im Zuge des Wiederaufbaus nach 1273 (in Bauphase II) wurde dieser Mauerzug gewissermaßen den Erfordernissen angepasst. Änderungen der Waffen- und Belagerungstechnik sowie der fortifikatorische Ausbau der Gesamtanlage mit Ringmauer und vermutlich einer Zwingeranlage passen zu der Annahme, dass diese Mauer verstärkt worden sein könnte. Der Bogen könnte daher tatsächlich die bauzeitliche Erschließungsöffnung in die Kernburganlage markieren. Die an der Innen- und Außenseite der Ursprungsmauer aufgebauten zusätzlichen Mauerschalen verdecken jedoch heute jeglichen Hinweis darauf.

Abb. 7: Kernburg, Burghof, gemauerter Bogen in der Südmauer (Nov. 2021)

Die Ergänzung der Mauerstärke auf ca. 2,10 m muss bautechnisch hochwertig erfolgt sein, da von außen keine Rissbildung als Hinweis auf eine Ergänzung erkennbar wird. Inwieweit sich die Überformung auch auf die Mauerhöhe auswirkte, kann derzeit nicht beurteilt werden. Möglicherweise war die Südmauer durch ihren mehrschaligen Aufbau nach der Überformung in Bauphase II jedoch nicht in allen Wandteilen gleichmäßig stabil. Durch das weitestgehend stumpfe Vorsetzen der neuen Mauerschalen könnte daher auch der Abbruch am Torbogen erfolgt sein.

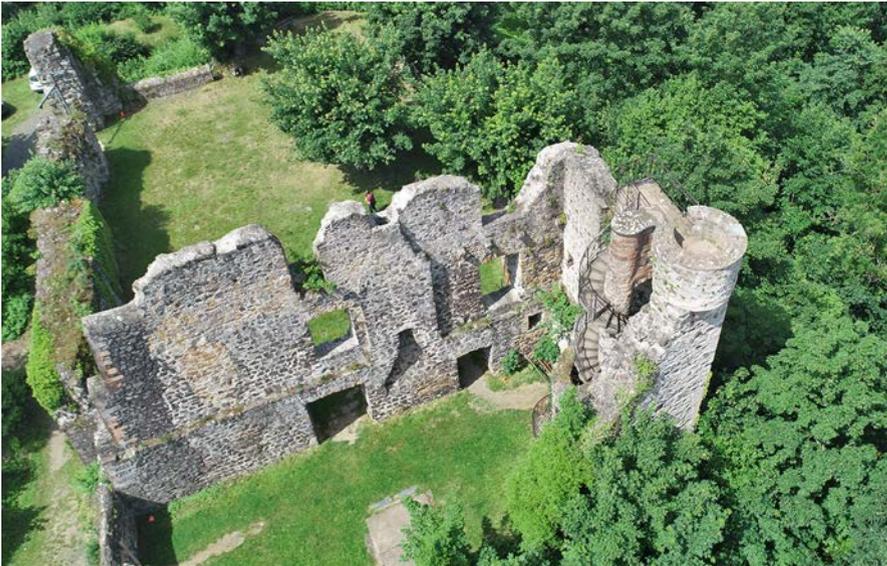
Abb. 8: Wohngebäude, Ansicht von Südosten (Juni 2021, Foto: J. Reitz).

Die Wand ist vor allem durch die Öffnungen gegliedert. Hinzu tritt etwa in der Wandmitte der optisch alle Geschosse betreffende Kamin (Abb. 8). Dieser besaß im Erdgeschoss die offene, ca. 3 m breite Feuerstelle mit einer (verlorenen) Haube, deren Umbauung bis in die untere Ebene des 1. Obergeschosses führte. Eine ab dem Boden des 1. Obergeschosses etwa 20 cm vorspringende Wandschale verbirgt in den oberen Geschossen den z. T. in der Mauer liegenden Rauchschlot, der oben in einer rechteckigen Öffnung mündet.
