Willy Zschietzschmann

Kloster Arnsburg in der Wetterau

Ein Bericht über die letzten 20 Jahre (1952-1972)

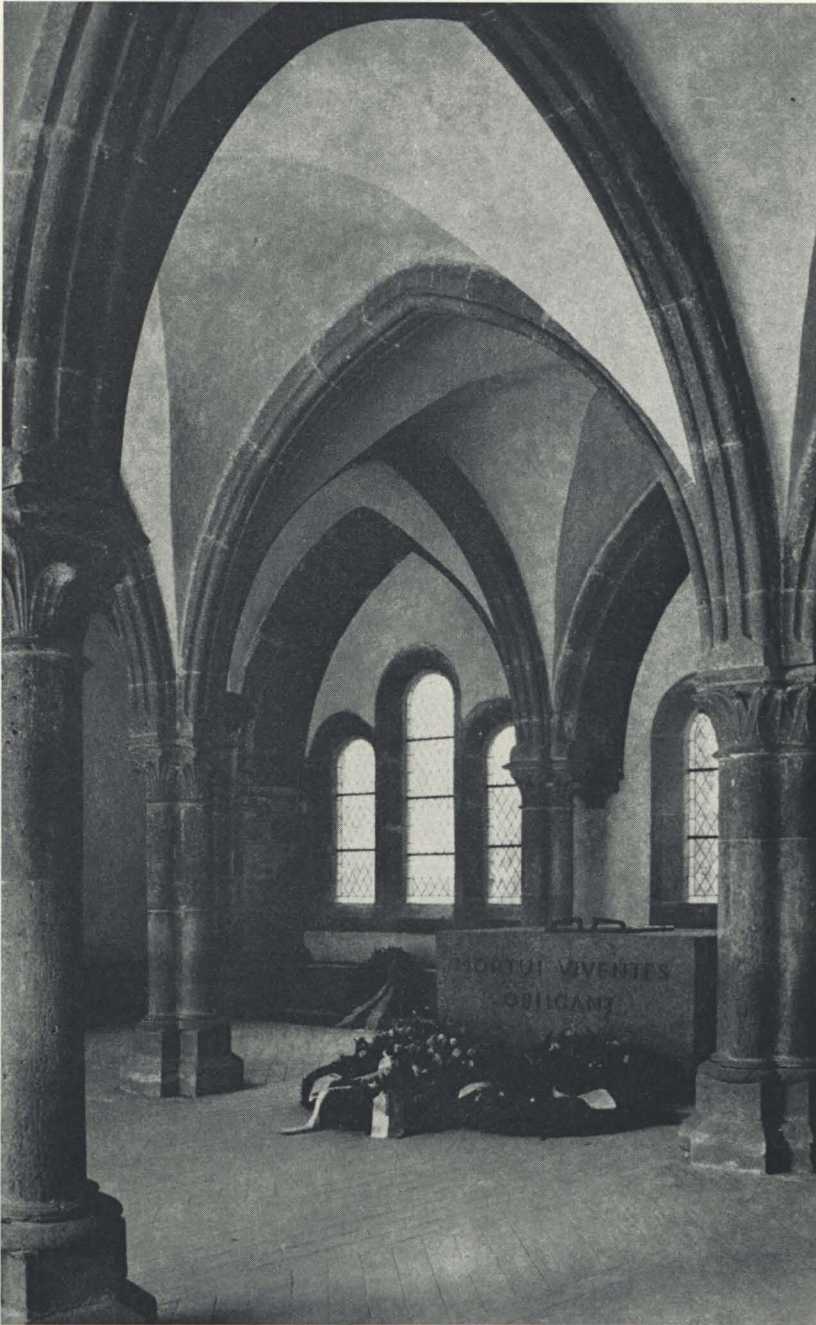
Abb. 0: Kloster Arnsburg, Kapitelsaal.

Die Renovierung des in den Friedhof mit eingezogenen Kapitelsaales (Taf. Abb. 0) hat nicht viel von der alten Bausubstanz verändert, aber Altes erneuert. Das Mittelfenster im Osten wurde dreiteilig, entsprechend den Seitenfenstern, wiederhergestellt; alle drei Fenster sind nach einem

mittelalterlichen Muster verglast worden. Die innen umlaufende Bank - Sitzbank für die Mönche - ist gegenüber dem vorherigen Zustand ein wenig verändert worden, vor allem aber entspricht jetzt der Fußboden dem einstigen Zustand (Textabb. 3). Der Fußboden war mit hartgebrannten rötlichgelben Fußbodenfliesen von 11,5 cm im Quadrat belegt; wiewohl nicht ein einziges dieser Plättchen in situ gefunden wurde, ging aus den Eindrücken, die sie auf der Mörtelunterlage hinterlassen hatten, ihre einstige Anordnung klar hervor: schmale Bahnen orthogonal verlegter Fliesen wechselten regelmäßig mit breiten Bahnen diagonal verlegter Fliesen ab. Gewiß wechselten hier auch verzierte Tonplättchen mit unverzierten, aber welche Bahnen einst verzierte, welche unverzierte Plättchen aufwiesen, konnte nicht festgestellt werden. Der Plan des Kapitelsaales von Stephan gibt den bei der Ausgrabung vorgefundenen Zustand genau wieder <sup>12)</sup>.

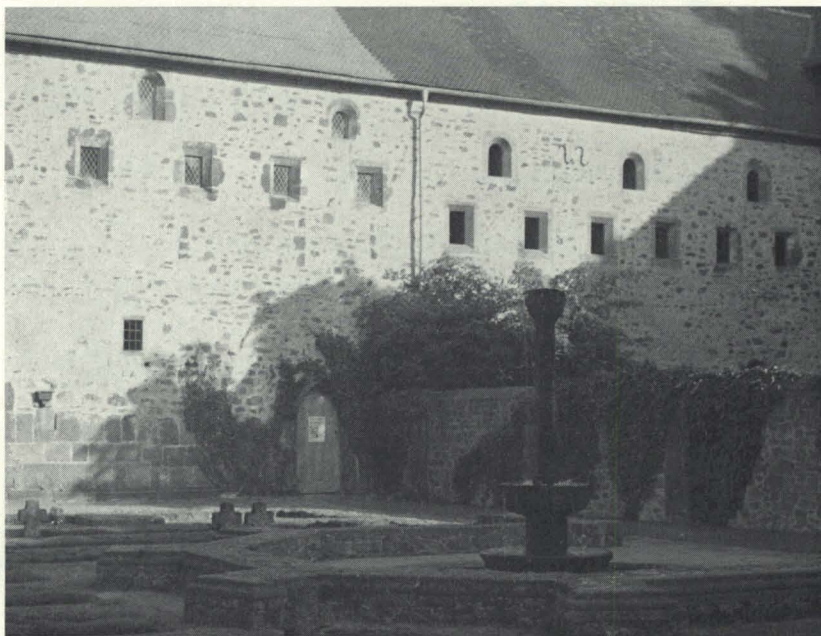
Abb. 1b: Westfront des Ostbaues, südlicher Teil.

Die östliche Begrenzung der Klausur wird insgesamt vom Ostbau gebildet, der an die Schmalseite des südlichen Querhauses der Kirche angebaut ist (Taf. Abb. 1a und 1b). Das Erdgeschoß dieses Ostbaues besteht aus verschiedenen Einzelteilen, die untereinander keine Verbindung haben; es sind die Sakristei, der Kapitelsaal, die Treppe von der Klausur zum Schlafsaal im Obergeschoß, ein breiter Durchgang zu den einst hinter dem Ostbau liegenden Gebäuden, und, am Südende, das Auditorium oder Parlatorium: Die Tür hierzu liegt noch im Kreuzgangsgebiet; der Raum selbst ist heut als Holz- und Geräteschuppen der jetzigen Bewohner des Abteigebäudes genutzt, er ist seiner steinernen Stützen beraubt. Der ebengenannte Durchgang ist ausgeräumt; bis zum Beginn unserer Arbeiten diente er als Garage, am Ostende ist er durch ein Holzgitter abgeschlossen.

In den Außenmauern des südlichen Seitenschiffes sind in den ersten 3 Jochen große Kreisfenster eingesetzt (hier Taf. Abb. 1a u. 1b)<sup>27)</sup>, in den nun folgenden Jochen aber sog. Rundbogenfenster. Walbe bringt diesen Wechsel in Zusammenhang mit dem "Stilwandel" innerhalb des Langhauses, wo Rundbogenarkaden zu Spitzbogenarkaden wechseln, sich also ein Wandel vom Romanischen zum Gotischen vollzog. Ich möchte der sehr verbreiteten Meinung widersprechen: Erstens beginnt der Rundbogenfenster-Trakt nicht erst im 5., dem ersten gotischen Joch, sondern schon im 4. Joch, dem letzten romanischen. Zweitens kann ich nicht sehen, daß die Kreisfenster ausgesprochen romanisch, die Rundbogenfenster aber gotisch sein sollen. Da drittens die Kreisfenster nur im Gebiete des Chorus Major, also der Klausur, liegen, möchte ich sie vielmehr als äußere Kennzeichnung des Klausurbereiches des Kirchenraumes deuten.

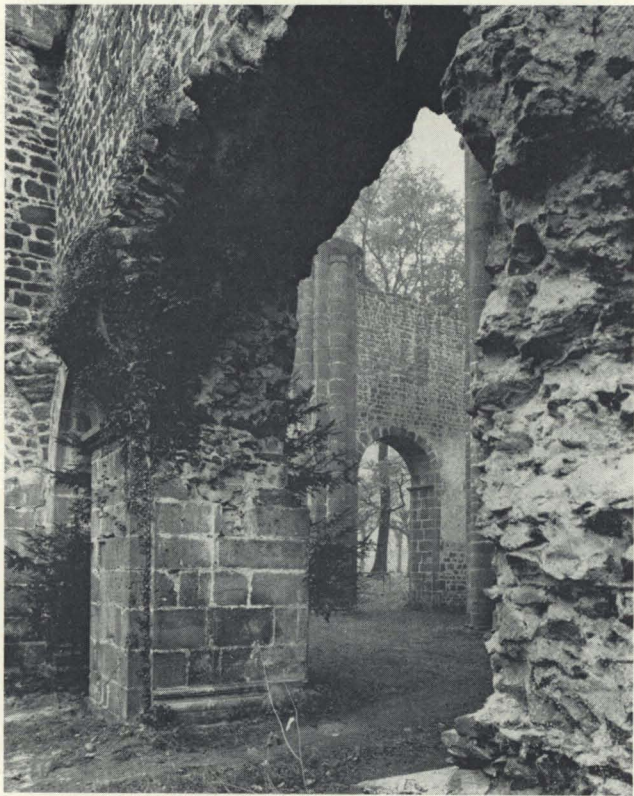
Abb. 2b: Großer Chorbogen der Klosterkirche vor der Restaurierung.

In die Wiederherstellungsarbeiten in der Kirche ist 1972 auch der Chor einbezogen worden (Taf. Abb. 3a). Der große Bogen in der Mitte des Chorhauptes (Taf. Abb. 2b) hatte wegen Einsturzgefahr der darüber liegenden Mauer für den Durchgang gesperrt werden müssen, jetzt kann man wieder unbesorgt hindurchgehen, denn das häßlich ausgefressene Mauerwerk ist von einem neuen Rundbogen unterfangen worden (Taf. Abb. 5b). Wer den alten Zustand noch kennt den z. B. Walbe in Abbildung 26 wiedergibt, und mit dem jetzigen vergleicht, wird sehen, wie hier durch diese Restaurierung nicht nur eine Sicherung der aufgehenden Wand erreicht wurde, sondern gleichzeitig mit der Wiederherstellung des alten Zustandes ein höchst befriedigender künstlerischer Gewinn erzielt worden ist. Für die Wiederherstellung dieses Bogens - die genaue Vermessung, die Herstellung eines maßgerechten Planes des Grund- und Aufrisses, die Beschaffung und Bearbeitung der Steine, den Einbau der Steine von einem Gerüst aus u. dergl., - waren erhebliche Mittel nötig; sie wurden von privater Seite, von Giessener Bürgern, zur Verfügung gestellt. Von den Bogen durchgängen, die aus dem Chorhaupt in die Seitenkapellen führen, sind manche in gleicher Weise beschädigt, auch hier wird sich bald eine Einsturzgefahr einstellen, wenn nicht vorher eine ähnliche Sicherung durch Einziehen eines neuen Bogens herbeigeführt wird. Mittel hierfür stehen freilich einstweilen nicht zur Verfügung.

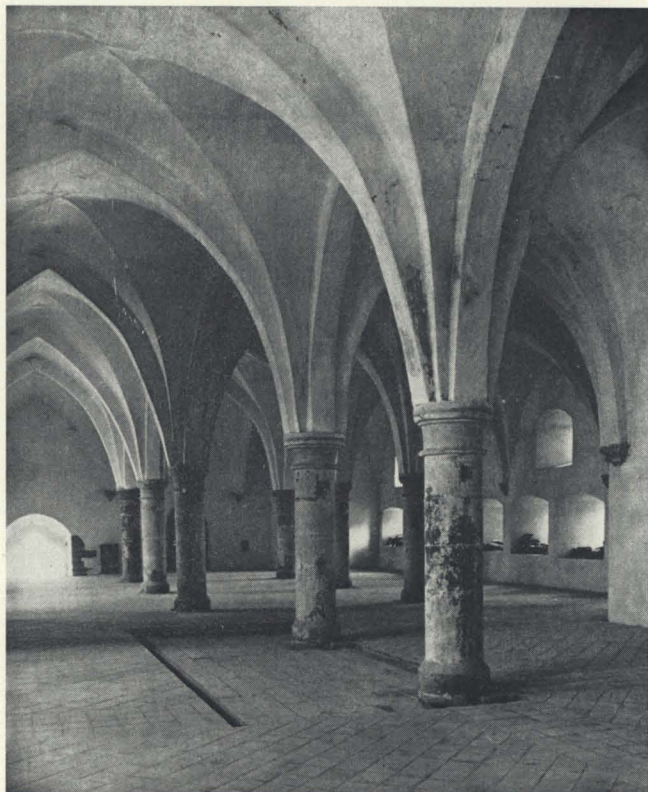
Abb. 6b: Dormitorium, Gesamtansicht von Süd.

Bis vor kurzem war ein Betreten des Schlafsaales nahezu unmöglich: man mußte außen im Osten eine Leiter anlehnen, um durch ein Fenster über dem Kapitelsaal einzusteigen oder durch einen Bretterverschlag am Südeinde kommen. Die Gewölbe waren an vielen Stellen beschädigt, auch war der Fußboden nicht mehr intakt. Jetzt ist der Schlafsaal ohne jede Gefahr betretbar geworden, denn er konnte in allen seinen Teilen gesichert, der alte Zustand des 13. Jahrhunderts wiederhergestellt werden. Wir haben damit einen der schönsten zeitgenössischen Räume wiedergewonnen (Taf. Abb. 6a und 6b).
