Mit dem Bagger ins Mittelalter

Archäologische Erkenntnisse zur Siedlungsentwicklung der südlichen Innenstadt von Gießen

DIETER NEUBAUER

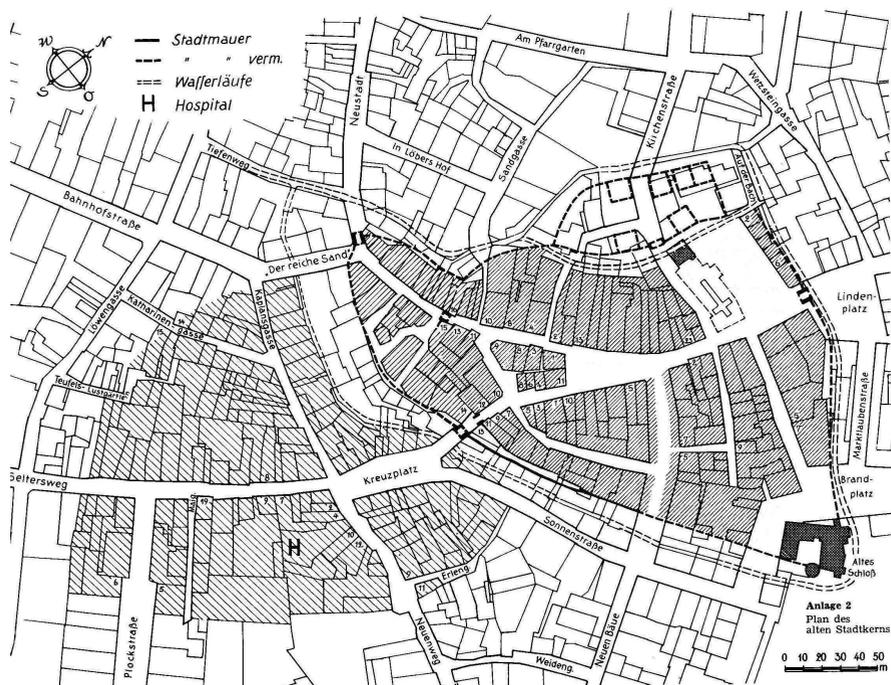
Abb. 1: Plan der spätmittelalterlichen Stadterweiterung nach Süden von E. Keyser (nach: Ders., Die städtebauliche Gestaltung Gießens im Mittelalter. MOHG NF 48/1964, Anlage 2).

Hinweise auf die Tätigkeit von Töpfern während des 16. bis 18. Jahrhunderts südlich des Kreuzplatzes und im Bereich des heutigen City-Centers.⁵ Bis zu den Bauarbeiten der Jahre 2009 bis 2011 blieb daher die Erwähnung eines „hospitium publicum“ von 1280, das östlich des Seltersweges zwischen Neuenweg und Maigasse lokalisiert wird (Abb. 1), einziger Hinweis auf mittelalterliche Siedlungstätigkeit südlich der Stadtmauer.

Stadtentwicklung (Abb. 1) verzeichnet, scheint die Besiedlung südlich durch die Löwengasse begrenzt zu sein, wo sich eine sumpfige Niederung oder ein stehendes Gewässer erstreckte, das gleichfalls in der zweiten Hälfte des 14. Jahrhunderts von einer brückenartigen Konstruktion im Verlauf des Seltersweges überspannt wurde. Ab dem frühen 16. Jahrhundert wurde das durch Anlage des Festungswalles zur Innenstadt gewordene, tiefer liegende Areal durch flächige Aufschüttungsmaßnahmen um bis zu zwei Meter dem Niveau der mittelalterlichen Kernstadt angeglichen. Als zweite Erkenntnis darf festgehalten werden, dass neben der äußeren Form auch der zeitliche Ablauf des frühen Festungsbaues noch Fragen in sich birgt. Drittens muss die Frage nach einem zur Abhaltung von Märkten geeigneten Platz auch im Falle des Kreuzplatzes negativ beschieden werden. Während der frühen Neuzeit existierten sowohl im Bereich von Marktplatz als auch Kreuzplatz Bauwerke, die eine Nutzung als Markt ausschlossen. Offenbar wurden beide Plätze, die ja bereits auf den ältesten bekannten Stadtplänen aus der Mitte des 18. Jahrhunderts verzeichnet werden, erst durch Schleifung von im 16. Jahrhundert errichteten Baulichkeiten geschaffen, um der gerade über ihre mittelalterliche Enge hinausgewachsenen, jungen Festungsstadt entsprechend repräsentative Freiflächen nutzbar zu machen. Hier zeigt sich eine Parallelität des Vorgehens zur Neugestaltung Gießens nach der Katastrophe der Bombennacht vom 6. Dezember 1944 auf, als die Stadt diese Zäsur nutzte, um sich ein vordergründig zeitgemäßes Gepräge unter weitgehender Negierung historisch gewachsener Baustrukturen zu geben.

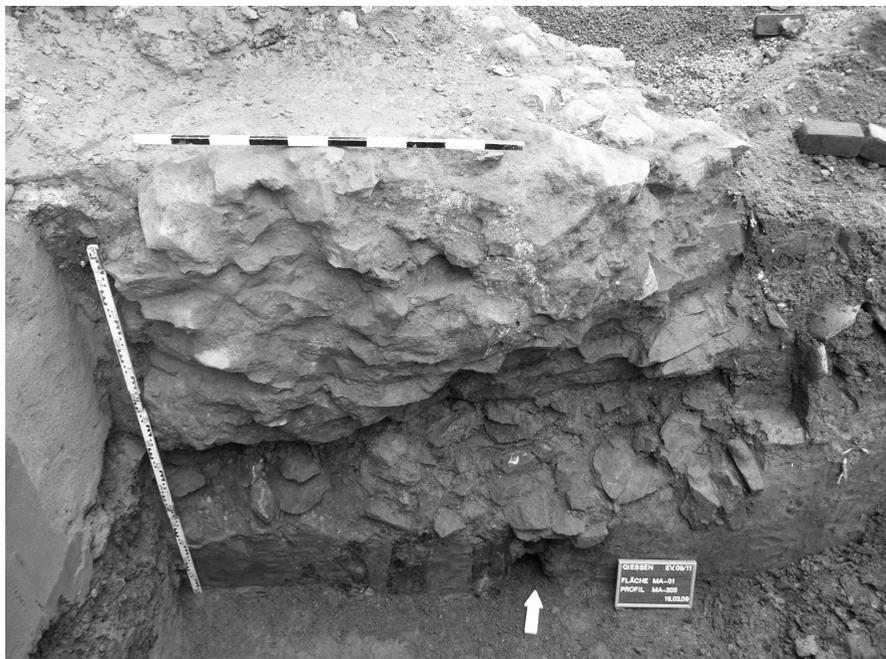
Abb. 2: Das massive Fundament des mittelalterlichen Stadttors, das über einer Gründung aus senkrecht in den feuchten Untergrund getriebenen Pappelpfählen (am unteren Bildrand) errichtet wurde.

Die im Bereich der Mäusburg nachgewiesene Straße fluchtet mit der auf dem Marktplatz 2005 beobachteten Trassenführung und zog sich gegen ein zum Kreuzplatz öffnendes Stadttor des mittelalterlichen Mauerberings. Auch dieses bislang nur vermutete Tor konnte in der Mäusburg durch die archäologischen Baubeobachtungen nun lokalisiert werden. Dessen massive, noch 1,8 m tief erhaltenen und 2,5 m starken Fundamente aus mit Kalkmörtel gebundenem

Bruchsteinmauerwerk ruht auf senkrecht in den feuchten Untergrund getriebenen Holzgründungen (Abb. 2). Auch hier ließ die dendrochronologische Bestimmung der geborgenen Hölzer eine aufs Jahr genaue Datierung des Torbaues erwarten. Bei den Untersuchungen erwies sich indes, dass die Holzpfähle aus Pappelholz angefertigt worden waren, was sich aufgrund seines gewässernahen Wuchses kaum zur Datierung heranziehen lässt, da die Jahrringbildung nur geringe Schwankungen abzeichnet.

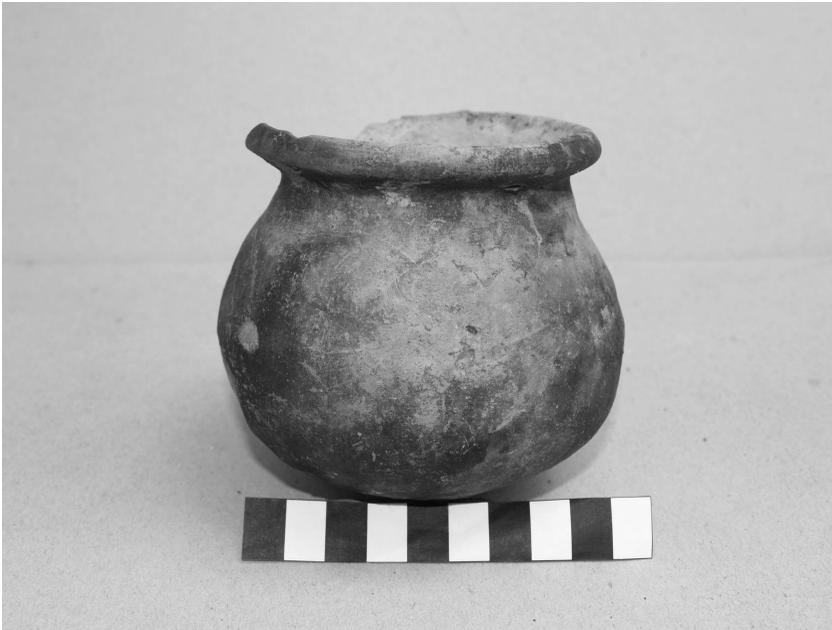
Abb. 3: Kleiner Kugeltopf der Zeit um 1200 aus einer Fundschicht in der Mäusburg.

Die mittelalterlichen Fundschichten im Wegebereich und aus den Grabenverfüllungen bargen jedoch auch zahlreiches Fundmaterial, vornehmlich Keramikgefäße wie die charakteristischen Kugeltöpfe (Abb. 3). An Metallobjekten fanden sich neben Armbrustbolzen auch einzelne Hufeisen mit Wellenrand. Die Datierung dieser Formen zeigt eine Nutzung von Wegen und Gräben in der Mäusburg während der zweiten Hälfte des 12. Jahrhunderts sowie dem frühen 13. Jahrhundert auf.

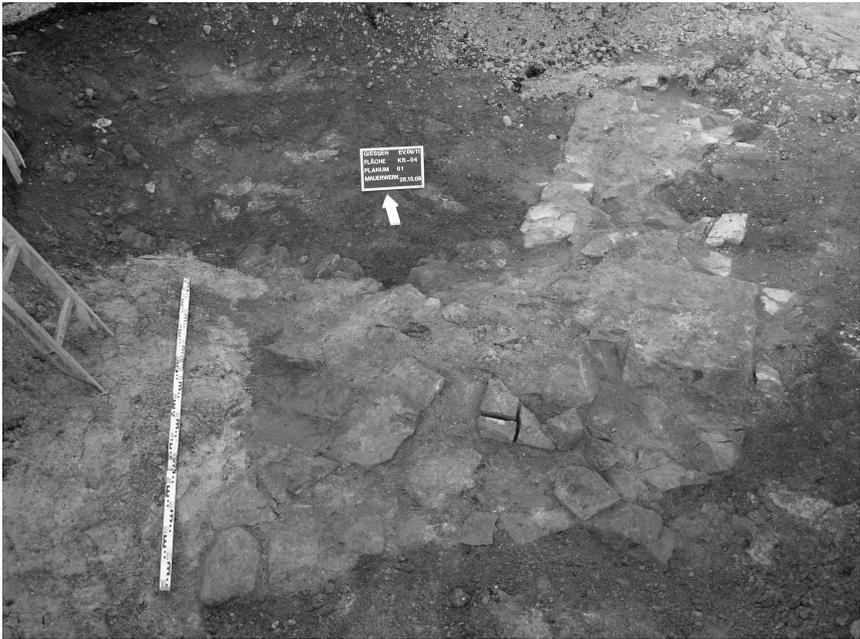
Abb. 4: Südostecke des Fundamentes des sechseckigen Bauwerkes (Turm) auf dem Kreuzplatz;

Im Bereich der Einmündung von Neuenweg und Kaplangasse wurden dann im Oktober 2009 weitere massive Mauerfundamente aufgedeckt (Abb. 4). Bedingt durch den Bauablauf wurden die Flächen hier nur in relativ geringer Größe geöffnet, so dass sich erst nach der Zusammenführung der separat aufgemessenen Mauerfragmente in einen Gesamtplan der Charakter der Baulichkeit zu erkennen gab.

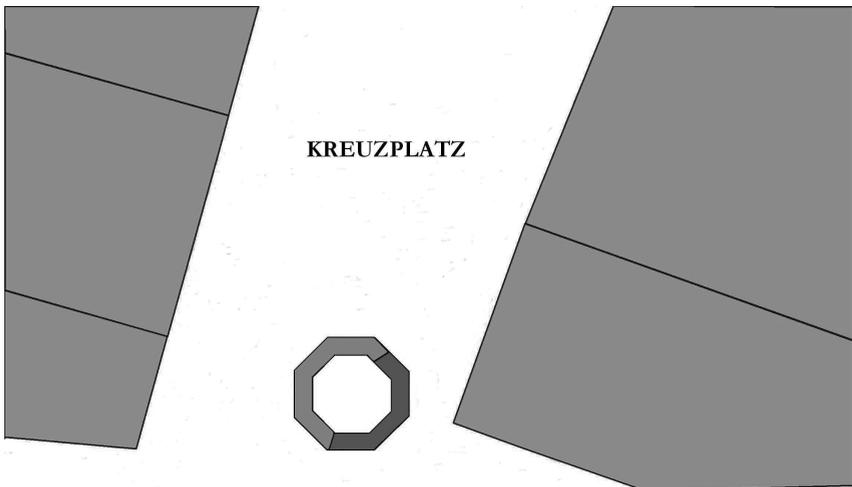
Abb. 5: Grundrissplan des sechseckigen Bauwerkes (Turm) auf dem Kreuzplatz (dunkelgrau: erhalten; hellgrau: ergänzt) mit den Baugrenzen der Vorkriegsbebauung.

Hierbei offenbarten sich drei Ecken eines wohl ehemals sechseckigen Baues von etwa 6 m Durchmesser (Abb. 5). Da einer Mauerstärke von 1,5 m somit ein relativ kleiner Innenraum gegenüberstand, kann das ehemals sich über diesen Fun-

damenten erhebende Bauwerk eigentlich nur als Turm rekonstruiert werden. Die noch 0,8 m hoch erhaltenen Fundamentmauern waren in die bereits erwähnte Auffüllschicht mit Fundmaterial der Zeit um 1500 eingetieft und überlagerten dabei teilweise noch ältere Fundamentreste. Der Nachweis eines Turmes an derart prominenter Stelle stellt die Stadtgeschichte von Gießen vor neue Rätsel, da über ein entsprechendes Bauwerk an dieser Stelle weder bildliche noch schriftliche Hinweise vorliegen.

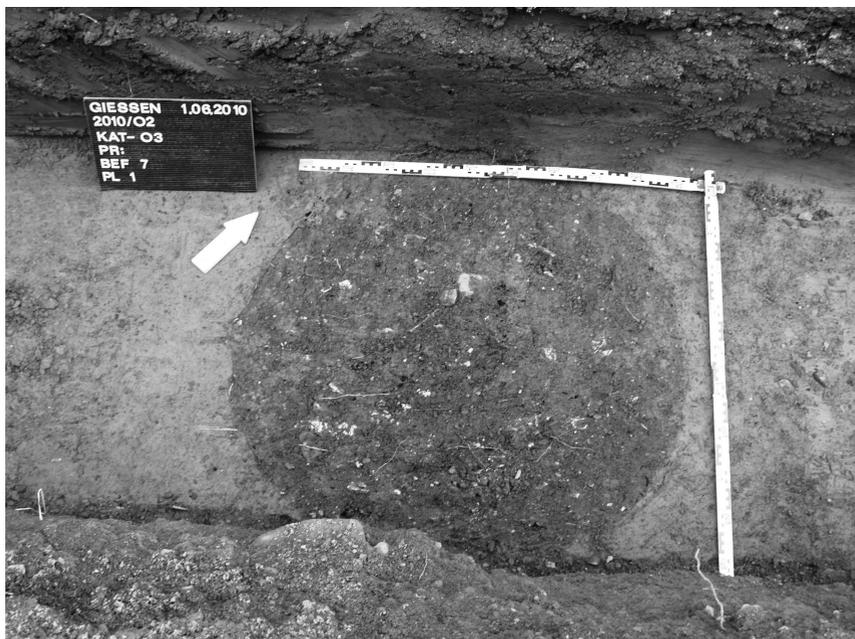
Abb. 6: Befund einer runden Grube in der Katharinengasse, bei der es sich wohl um einen verfüllten Brunnenschacht handelt.

Bei den Bodeneingriffen im Verlauf der Katharinengasse konnten letztere indes nicht verifiziert werden. Zwar fanden sich vier kreisrunde Gruben (Abb. 6), die mit frühneuzeitlicher Keramik und Bauschutt verfüllt waren, doch waren unter den archäologischen Funden keine Hinweise auf einen Töpfereibetrieb ersichtlich. Die über 1,8 m tief eingegrabenen Schächte waren wohl als Brunnen angelegt und nach deren Aufgabe mit Abfall verfüllt oder bereits ursprünglich als Abfallschächte in einer Zeit individueller Müllentsorgung angelegt worden. Das Fundgut lieferte Datierungsanhalte für eine Verfüllung im Laufe des 18. Jahrhunderts. Bedeutend ältere Objekte barg indes eine im Einmündungsbereich der Löwengasse bei den Baggerarbeiten aufgedeckte Kulturschicht in etwa 0,8 bis 1,2 m Tiefe unter der rezenten Straßenoberkante. Sie beinhaltete neben zersprungenen Schieferplatten, Dachziegelfragmenten und Knochenresten große Mengen

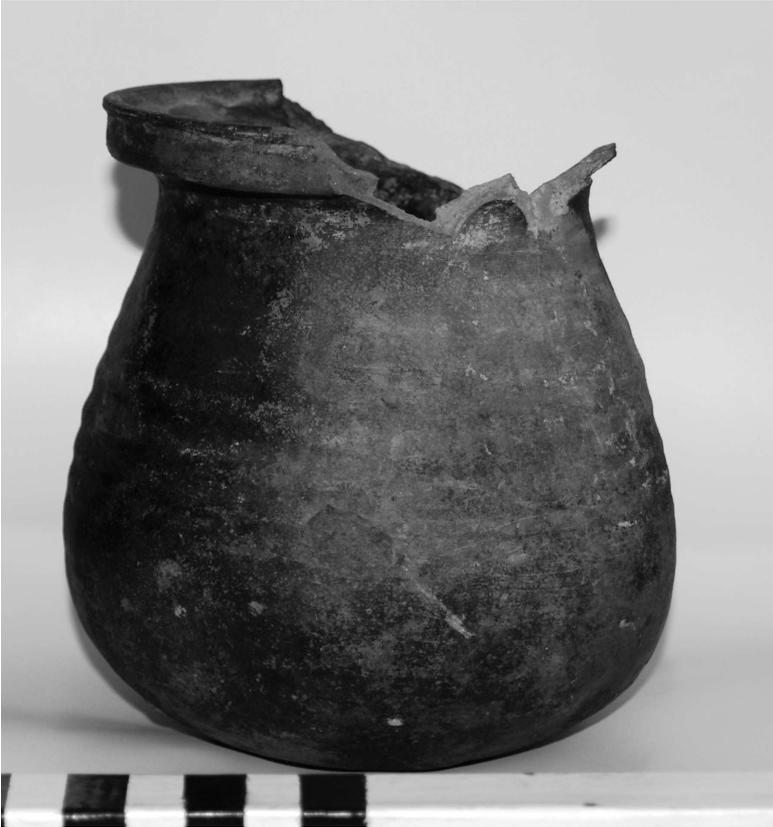
Abb. 7: Kugeltopf der zweiten Hälfte des 14. Jahrhunderts aus der Katharinengasse.

zerbrochener Keramikgefäße. Neben einzelnen Exemplaren manganviolett gebrannten Frühsteinzeugs bestand das Gros der Keramikfragmente aus grautoziger Irdenware. Unter den teilweise fast vollständig erhaltenen Gefäßen dominierten späte Formen von Kugeltöpfen (Abb. 7).

Diese charakteristisch beutelförmig gestalteten Kochgefäße waren vornehmlich in der zweiten Hälfte des 14. Jahrhunderts gebräuchlich und verschwanden spätestens im frühen 15. Jahrhundert völlig von den Herden.⁹ Sie belegen zugleich eine unweit an Löwengasse oder ursprünglicher Katharinengasse gelegene Bebauung des späten Mittelalters, denn wie die jüngeren Abfallgruben kamen auch die Funde der Kulturschicht einst im Hinterhofbereich einer randständigen Bebauung in den Boden.¹⁰ Sie liefern damit den wenn auch indirekten so doch

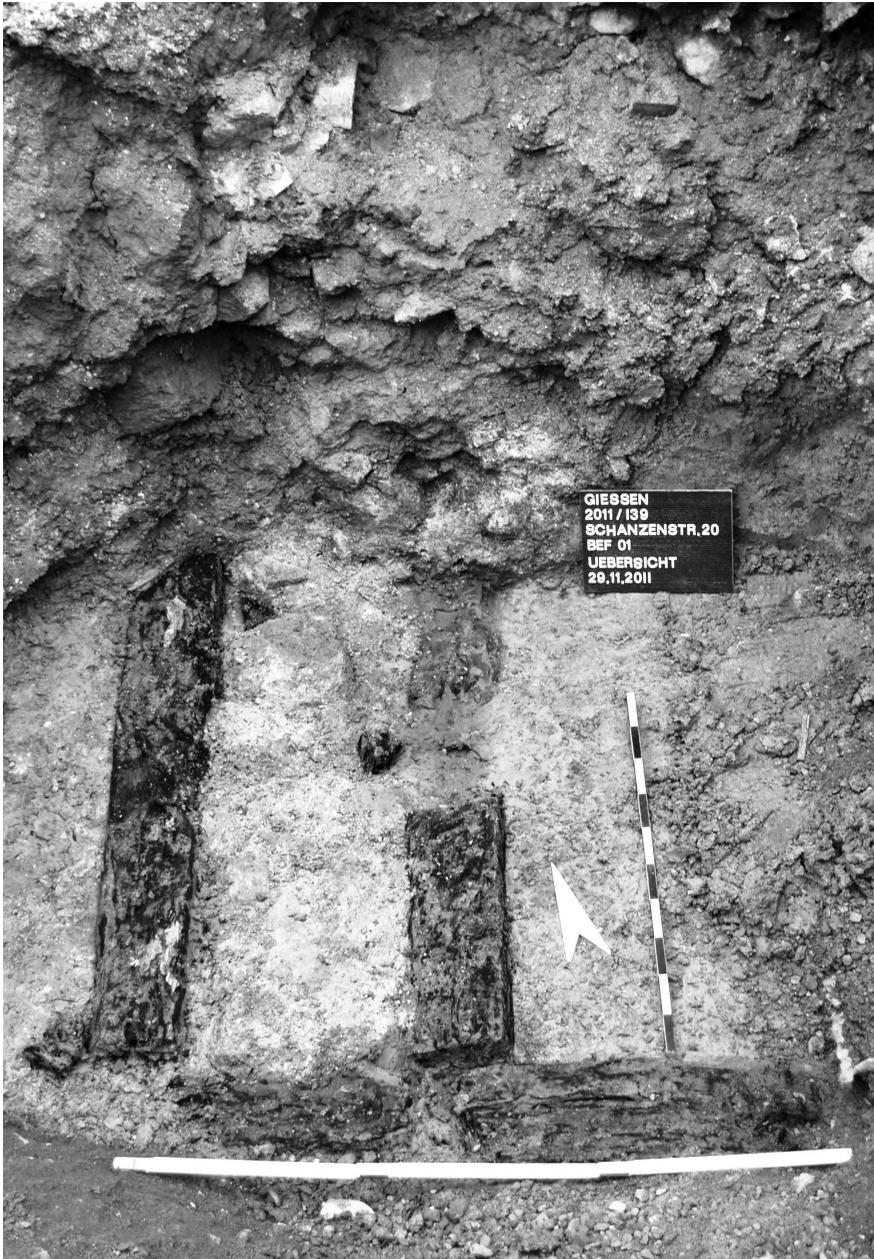
Abb. 8: Hölzerne Rahmenkonstruktion von 1542 aus der Gründung des Festungswalles in der Schanzenstraße.

Im Verlaufe der Bodeneingriffe in der unteren Bahnhofstraße konnte zudem mit dem ab 1530 errichteten Festungswall die südliche Begrenzung der Innenstadt archäologisch nachgewiesen werden. Vor dem Gebäude Bahnhofstraße 40 kam 2010 die steinerne Innenfront des Festungswalles ans Tageslicht. Dies bot keinerlei Überraschung, war sie in diesem Bereich doch schon lange vermutet und bei Baumaßnahmen wiederholt angetroffen worden. Dass jedoch auch bezüglich der historisch belegten Entwicklung der Gießener Festung noch neue Erkenntnisse durch archäologische Maßnahmen beigesteuert werden können, offenbarte sich nur ein Jahr später, als Sanierungsmaßnahmen in der nach Westen abzweigenden Schanzenstraße anstanden. Hier wurde unter dem Festungswall die gut erhaltene Gründung aus einem hölzernen Pfahlrost mit liegender Rahmenkonstruktion aufgedeckt (Abb. 8). Die historische Überlieferung berichtet vom Bau der Festung in den Jahren 1530 bis 1533, ihrer Schleifung nach der Niederlage in der Schlacht von Mühlberg 1547 und schließlicher Neuerrichtung ab 1560. Dem steht jedoch die dendrochronologische Bestimmung der Eichenhölzer aus der Schanzenstraße entgegen, die – soweit jahrgenau bestimmbar – 1542 gefällt worden waren. Keinesfalls können sie demnach Teil der ersten Bauphase gewesen sein und auch eine Verwendung im Zuge der zweiten Bauphase ab 1560 erscheint unwahrscheinlich. Hierzu hätten die benötigten Bäume noch während des Bestehens des ersten Walls gefällt, hernach mindestens 18 Jahre gelagert und dann erst verbaut worden sein müssen. Allgemein bleibt festzustellen, dass über das Aussehen der Gießener Festungskonstruktionen im 16. Jahrhundert wenig Gewissheit herrscht. Die in diesem Zusammenhang regelhaft abgebildeten Querschnittszeichnungen des 18. Jahrhunderts mit ihrer Abbildung geschütteter Erdwälle nach Vorgabe der französischen Festungsbaukunst¹¹ bieten hierbei keine Hilfe. Vielmehr bleibt eine archäologische Überwachung von Baumaßnahmen in den entsprechenden Bereichen der Innenstadt geboten.
