Aus der Arbeit des Gleiberg-Vereins

JÜRGEN LEIB

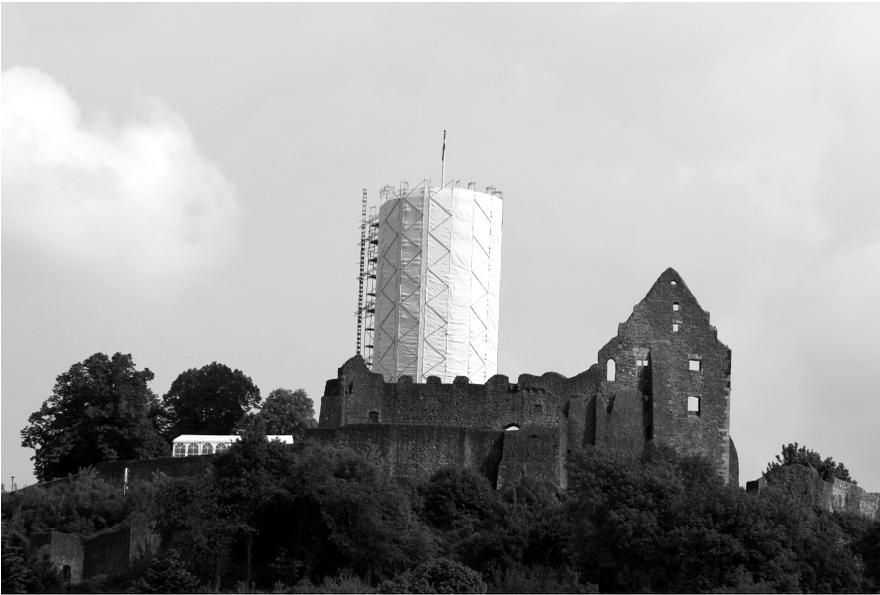
*Abb. 1: Eingerüsteter und mit Staub-/Windschutzfolie umhüllter Bergfried 2013
(Aufnahme: Fotofreunde Krosdorf-Gleiberg)*

Nach der vollständigen Einrüstung des Turms (Abb. 1) konzentrierten sich die Arbeiten auf drei Bereiche.

- Die äußere Mauerschale wurde an allen Stellen, wo loses und verformtes Mauerwerk vorgefunden wurden, von oben abschnittsweise zwischen 3 und 5 m abgetragen und neu aufgemauert (Abb. 2). Außerdem wurden die innere und äußere Mauerschale durch lange Edelstahlnadeln miteinander verbunden. (Zum Verständnis: Im oberen Bereich ist die Mauer des Bergfrieds etwa 2 m dick und besteht aus zwei Schalen, von denen jede etwa 50 cm stark und mit Mörtel verfestigt ist. Der verbleibende Zwischenraum von etwa 1 m besteht aus loser Materialschüttung).

- Die übrigen Flächen des Turms wurden zunächst von Pflanzenbewuchs befreit, anschließend das schadhafte Fugenmaterial mit Hilfe von Stemmhämmern und Druckluft entfernt. Die Verfugung erfolgte im Trockenspritzverfahren unter Verwendung eines Trass-Kalkmörtels, die anschließende Reinigung im Trockenstrahlverfahren.

- Als abschließend die Aussichtsplattform saniert werden sollte, stellte sich nach eingehenden Untersuchungen heraus, dass die Armierung stark korrodiert war und deshalb die Plattform in Gänze abgebrochen und neu betoniert werden musste. Grund: 1965 war auf eine alte, schadhafte Holzzementdecke eine neue Stahlbetondecke gegossen worden und erstere als „verlorene“ Schalung erhalten geblieben. Auf der Zwischenlage aus Dachpappe hatte sich seither das von oben eindringende Wasser gesammelt und die Korrosionsschäden herbeigeführt.

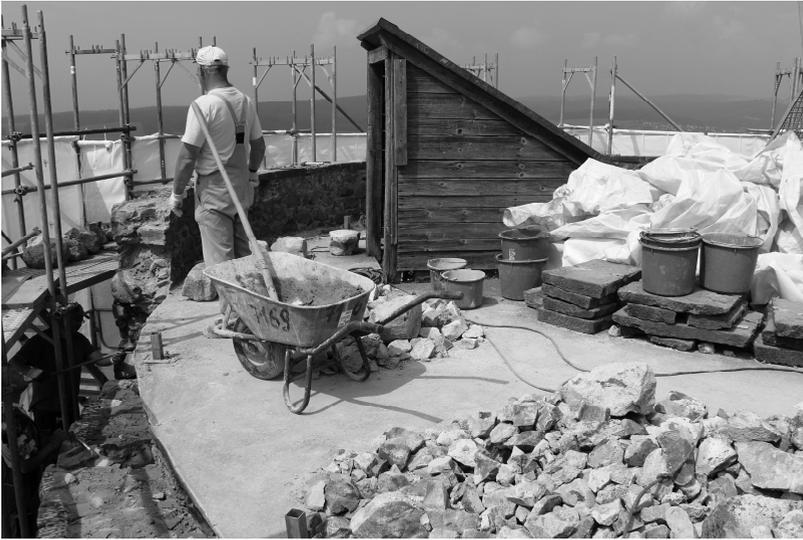
*Abb. 2: Abbruch und Wiederherstellung der äußeren Mauerschale
(Aufnahme: Fotofreunde Krofdorf-Gleiberg)*
