Die Kirche in Gonterskirchen und ihre bauliche Entwicklung

G. Heinrich Melchior

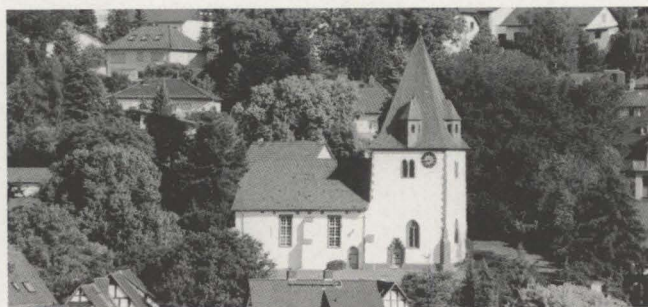
Abb. 1: Die am Hang über dem alten Dorfkern gelegene Kirche 1998

Um die Kirche herum lag der alte Gonterskirchener Friedhof (Abb. 1), der Kirchhof. Weil er zu klein geworden war, die Gonterskirchener wollten ihre Äpfel-, Birnen- und Zwetschenbäume dort aber nicht für Gräber opfern, wurde 1861 am Wege zum Jägerhaus ein neuer Friedhof angelegt. Er dient heute noch als letzte Ruhestätte (18). Die meisten der Zwetschen- und Birnbäume auf dem alten Kirchhof sind allerdings heute auch verschwunden. Doch konnten einige wenige der alten, noch erhaltenen Grabsteine aus dem 18. und 19. Jh. kürzlich in der Kirche aufgestellt und so den Witterungsunbilden entzogen und vielleicht sogar für einige weitere hundert Jahre erhalten werden.

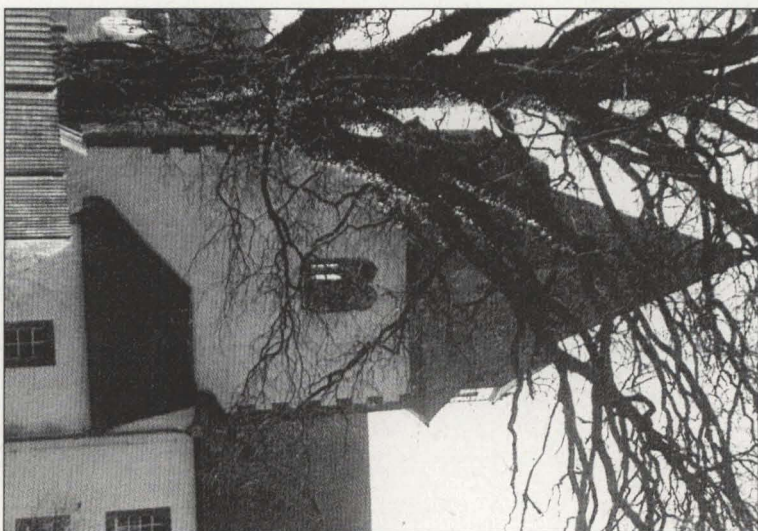
Abb. 2:
Der wuchige Kirchturm der evangelischen
Pfarrkirche nach einer Tuschezeichnung
von Spieker.

Im gedrungenen, mächtigen Chorturm befinden sich um die ehemalige Glockenstube vier gekuppelte Fenster (Abb. 2). Chortürme dieser Art "gibt es schon in der Romanik: Er verbindet die Anlage eines Chores mit einem darüber im Osten errichteten Turm, der in diesem Fall durch seine sehr dicken Mauern, den leicht über einem Gesims vorgekrachten oberen steinernen Wehrgang und vier in die Flächen des Pyramidendachs integrierte Wichhäuschen, wo sie unten offen waren, zu Verteidigungszwecken ausgebaut wurde" (13, 20). Das Dach setzt auch heute noch auf das ursprüngliche MauerGESIMS auf der Mauerkrone auf. Die traufenständigen Gaupen (Abb. 2) mit ihren Schallöffnungen waren notwendig geworden, weil die Glocken später höher in das Turmdach gehängt worden waren. Ein früherer Turmumgang wird jedoch eher für unwahrscheinlich gehalten, zumal der Gesimsüberstand dafür viel zu gering ist (6, 22). Die Dächer von Kirchenschiff und Turm wurden nach einem 1979 durch Leichtsinn verursachten Brand in ihrer alten Form erneuert, letzterer allerdings um etwa einen Meter niedriger.

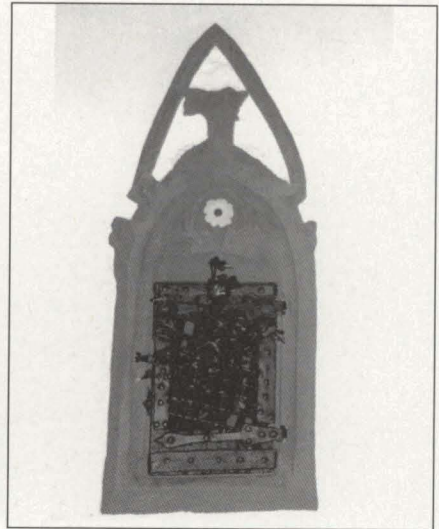
Abb. 7:
Sakramentshäuschen aus dem
Anfang des 14 Jhs.

In der Nordwand des Chores ist ein Sakramentshäuschen aus dem Beginn des 14. Jhs. eingebaut (Abb. 7), in dem sich die Monstranz und die geweihte Hostie befand. Die Schrägen seines ornamentierten Giebels zieren stilisierte Pflanzenmotive. Ein stilvolles Eisengitter sicherte die Sakramentsnische zum Chor hin, das früher durch ein Vorhängeschloß verschlossen wurde. Eine fünfblättrige Blüte wie sie auch über der ostseitigen Piscina (ein Becken an der Wand des Altarraumes zum Auswaschen von Altargerät) in Stein gehauen ist, ziert sein Giebelfeld (Abb. 8). In der in der Nähe der Piscina ausgesparten kleinen Nische wurde das dazu notwendige Aquamanile, eine Wasserkanne, abgestellt (22).

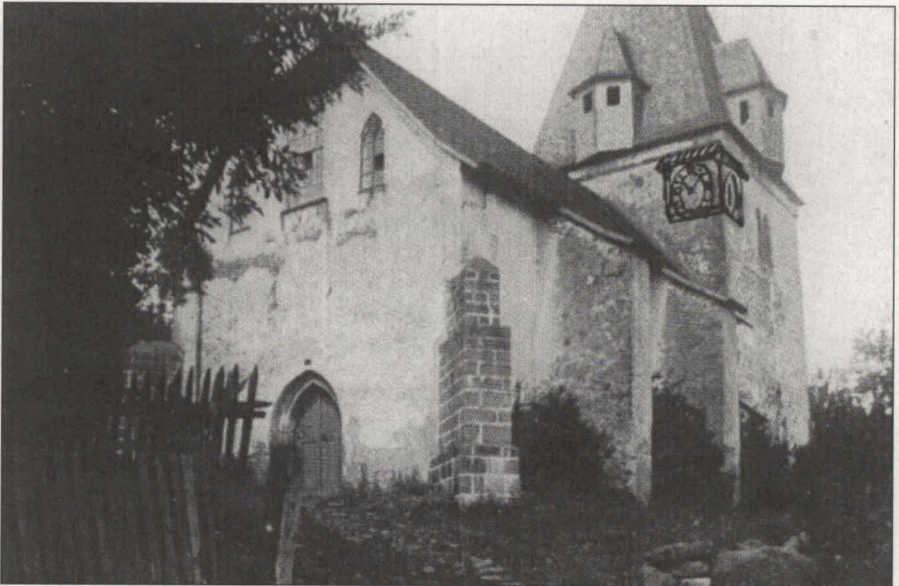
Abb. 9:

Wie die Kirchturmuhre um 1907 ohne den Einspruch der Großherzoglichen Denkmalbehörde ausgesehen hätte (Aufnahme privat).

Diese alte Uhr hatte sich um 1908 als abgängig erwiesen (3), nachdem sie 1901/02 erstmals als reparaturbedürftig bezeichnet wurde und einem Gonterskirchener für seine Reparatur-Arbeiten 2,60 Mark als Entgelt eingebracht hatte (11). Das Chorgeviert ziert heute eine Uhr mit großem, rundem, schwarzen Zifferblatt mit goldenen Zeigern auf der Turmsüdseite. Bei ihrem Ankauf und Einbau wirkten sich weniger die Verhandlungen mit dem Uhrenbaumeister aus dem Harz verzögernd aus, als die Auflagen der Großherzoglichen Denkmalpflege über den Anbringungsort des Zifferblatts am Turm und sein Aussehen. Wie die Uhr am Turm ohne den Einspruch der Denkmalpflege mit zwei Zifferblättern nach Westen und Süden ausgesehen hätte, zeigt Abb. 9. Die Schwierigkeiten konnten aber nach einem Vierteljahr relativ schnell zur beiderseitigen Zufriedenheit behoben werden. Seit Dezember 1908 zeigt die neue Uhr mit rundem Zifferblatt nach Süden den Gonterskirchern wieder die Stunde und Vergänglichkeit alles Irdischen, auch in voller Harmonie mit der Denkmalpflege und der Bausubstanz und Aussehen des robusten Turmes an (10).

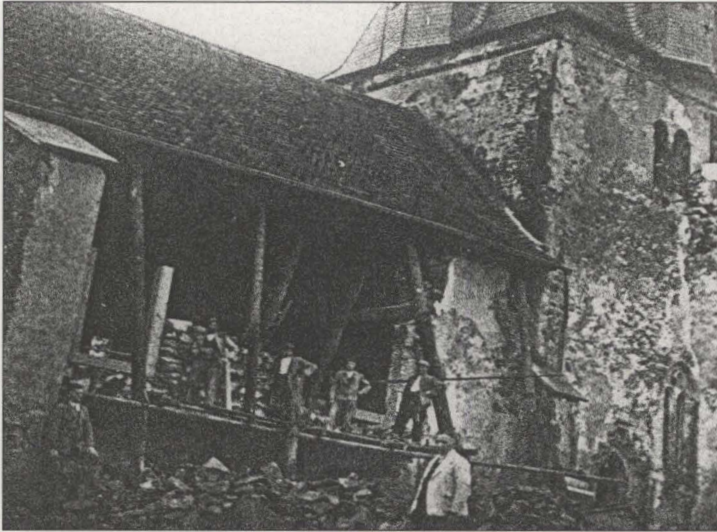
Abb. 12:
Die Südseite der Kirche während der Renovierungsarbeiten 1930 (privat)

An den Renovierungskosten beteiligten sich der Kirchenpatron, der Graf zu Solms-Laubach, das Landes-Kirchenamt, Kirchbaufonds und andere Kirchenkapitalgeber und die Denkmalpflege; ein erheblicher Rest mußte allerdings von der Gemeinde als Darlehen aufgenommen werden. Schlimm war besonders auch, daß die aufzubringenden Zinsen von 1928 bis 1930/31 von 8 auf 10% gestiegen waren, mit ein Grund, daß an Stelle einer Elektro- eine preiswertere Warmluftheizung gewählt wurde. Die Arbeitsvergabe wurde im Schottener Kreisblatt und im Gießener Anzeiger veröffentlicht und bestand aus Erd-, Maurer-, Beton-, Zimmer-, Treppen-, Schreiner-, Weißbinder-, Schlosser-, Dachdecker-, Glaser-, Steinhauer-, Elektro- und Grobschlosserarbeiten sowie Eisenlieferungen. Die Ausschreibung mit einer Frist von etwa einem Monat ergab eine Kostensumme, die den Voranschlag um etwa 2/5 überstieg. In welchem üblen baulichen Zustand sich die Kirche wirklich befand, macht eine Aufnahme aus der Zeit der Renovierung deutlich, nachdem die baufällige Südwand bereits abgebrochen war (Abb. 13).
