## ... ante capellam nostram in giezen. Die archäologischen Ausgrabungen auf dem Kirchenplatz in Gießen 2015

DIETER NEUBAUER

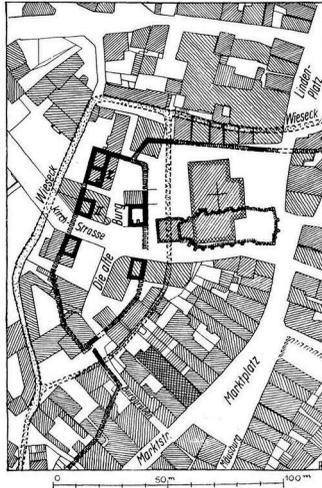
*Abb. 1: Rekonstruktionsvorschlag des Burgbereiches von W. Gravert 1937.  
Abbildung nach Walbe (wie Anm. 12) Abb. 83.*

gegebene Rekonstruktion des ehemaligen Stadtbaurates Wilhelm Gravert lässt den Graben unter dem Kirchenturm verlaufen.

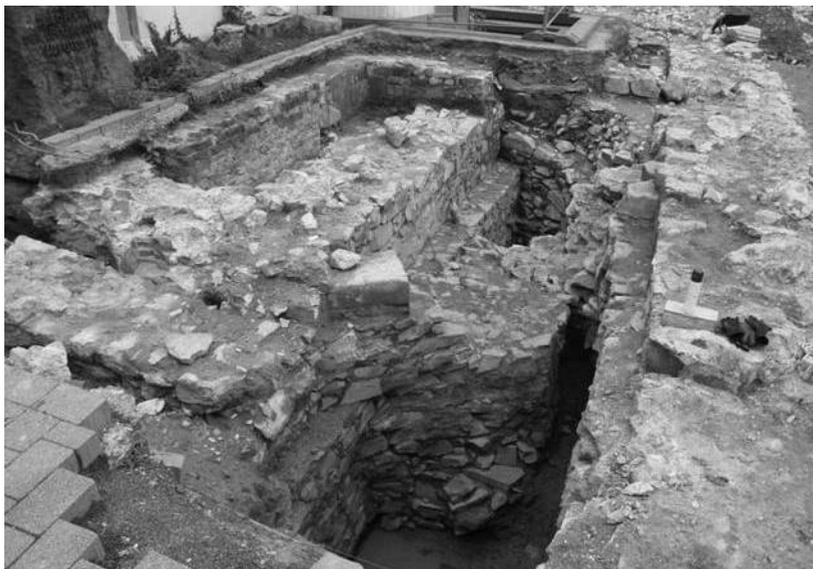
*Abb. 3: Ansicht der Burgmauer von 1430/40 mit Mauerrest des Westchores der gotischen Kirche.  
Abbildung hessenARCHÄOLOGIE.*

Nach den geschilderten Befunden war also die stadtseitige Burgmauer in dem Bereich zwischen Graben und Kirchturm zu suchen. Tatsächlich konnte in dem Bereich direkt östlich vor dem Kirchturm eine 0,95 m starke Bruchsteinmauer freigelegt werden, die parallel zur Ostseite des Turms verlief.<sup>24</sup> Das mit einem sehr harten Kalkmörtel mit Kies- und Sandzuschlägen gebundene Mauerwerk war noch 0,7 m hoch erhalten. Aufgrund der starken Störungen durch Fundamentreste infolge der oben dargelegten regen Bautätigkeit des 19. Jahrhunderts in diesem Bereich zwischen Turm und Stadtkirche, war die Mauer selbst nach Beseitigung jüngerer Mauerzüge nur über eine Länge von knapp fünf Metern zu verfolgen.

Aus dem gleichen Grund konnte auch nur auf der dem Turm abgewandten Seite ein Untersuchungsschnitt bis zur Fundamentsohle abgetieft werden. Er offenbarte, dass nach einem Vorsprung um 0,4 m (d. h. Gesamtbreite des Fundaments wohl 1,7-1,8 m) das Fundamentmauerwerk senkrecht 1,6 m in die Tiefe und damit bis in den anstehenden Lehm Boden reichte. Hier zeigten sich tatsächlich unter dem Mauerwerk längs verlegte Eichenbalken von 0,25 m Stärke, die mit rechtwinklig gesetzten Querbalken zu einer leiterartigen Konstruktion verzapft waren. Sie ähnelte somit den aus den Baubeobachtungen beim Synagogenbau in der Gasse Am Burggraben beobachteten Holzgründungen. Umso über-

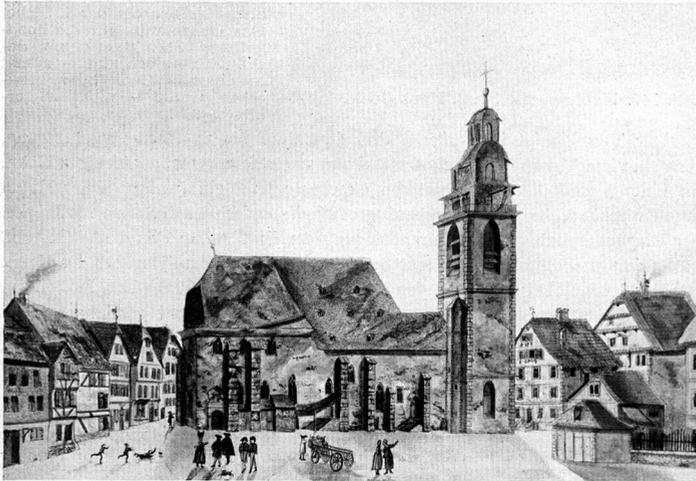
*Abb. 4: Ansicht der ehemaligen Stadtkirche in Gießen nach einer Zeichnung im Oberhessischen Museum in Gießen, undatiert, in: Historische Ortsansichten <<http://www.lagis-hessen.de/de/subjects/idrec/sn/oa/id/1590>> (Stand: 19.3.2007)*

Beide zeigen die Nordseite eines inhomogen wirkenden Baukörpers, der keine ausgeprägten Stilmerkmale aufweist, welche eindeutige Rückschlüsse auf die Baugeschichte erlauben. Der kastenartige Bau mit hohem Krüppelwalmdach weist unregelmäßig verteilte Strebepfeiler auf, zwischen denen Spitzbogenfenster unterschiedlicher Größe und Gestalt keinerlei Reihung oder durchgehende Geschoßgliederung erkennen lassen. Ein erheblich niedrigerer Baukörper stellt die Verbindung zum Kirchturm her. Die Grundlage aller bisherigen Abhand-

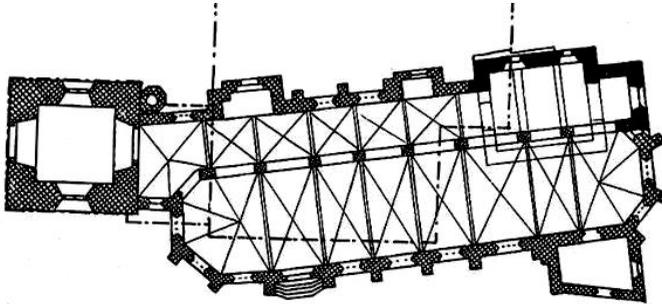
*Abb. 5: Grundriß der 1808 abgerissenen Stadtpfarrkirche St. Pankratius.  
Abbildung nach Walbe (wie Anm. 12) Abb. 148.*

lungen zur Baugeschichte von St. Pankratius bietet daher vornehmlich ein nach Abriss der Kirche zwischen 1808 und 1811 angefertigter Fundamentplan.<sup>31</sup>

So soll die 1248 erwähnte Kapelle in den Außenmauern der Nordostecke erhalten gewesen sein, die in Form einer einfachen romanischen Saalkirche mit eingezogenem Rechteckchor rekonstruiert wird.<sup>32</sup> Nach Abbruch ihrer Südmauern soll hier im frühen 14. Jahrhundert ein gotischer Chor mit 5/8-Abschluss angesetzt worden sein, der erst in einer zweiten Bauphase nach 1350 nach Westen um vier Joche verlängert und durch einen weiteren 5/8-Abschluß zu einer Hallenkirche mit Doppelchor ausgebaut worden sei. Zwischen 1484 und 1520 soll dann drittens der Kirchturm freistehend und nach Norden versetzt vor dem Westchor errichtet worden sein. Erst ein Jahrhundert später wäre dann zwischen 1613 und 1622 durch Anfügung eines nördlichen Seitenschiffs in einer vierten Bauphase die Verbindung zwischen Kirche und Turm hergestellt worden. Als fünfte und letzte Baumaßnahme wäre dann durch Errichtung einer trapezförmigen Sakristei an der Südostseite nach 1658 eine symmetrische Ergänzung zur integrierten romanischen Burgkapelle an der Nordostecke erfolgt. Diese Thesen zur Baugeschichte werfen doch einige Fragen und Zweifel auf. Zum einen beruht die Rekonstruktion der romanischen Kapelle auf der Annahme, dass das Mauerwerk an der Nordostecke älter als der polygonale Chorabschluss sei, was jedoch mangels Bauuntersuchung oder archäologischer Stratigraphie hypothetisch bleiben muss. Die größte Unwahrscheinlichkeit birgt jedoch die rekonstruierte gotische Hallenkirche selbst. Höchst ungewöhnlich wäre schon eine einschiffige Ausführung, doch noch ungewöhnlicher in diesem Umfeld ist eine Doppelchoranlage. Sie tritt an Dom- und Klosterbauten zwar vereinzelt auf,

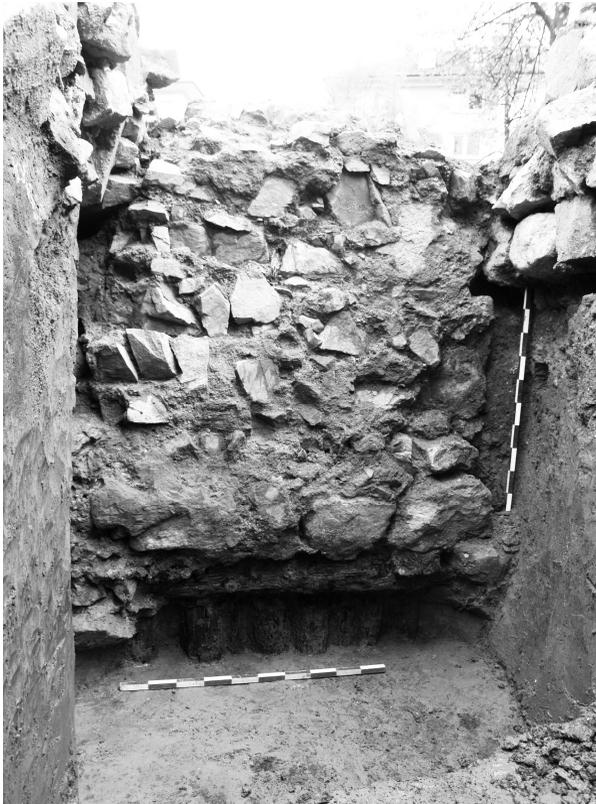
*Abb. 6: Ansicht des Pfeilerfundamentes mit seiner Holzgründung auf Erlenpfählen, die 1277 geschlagen worden waren. Abbildung bessenARCHÄOLOGIE.*

mit ihrer Lage mit den im Fundamentplan von 1808/11 verzeichneten Pfeilerstandorten übereinstimmten. Während das nördliche und das südliche Exemplar bereits stark fragmentiert waren, zeigte sich die mittlere Pfeilergründung relativ vollständig erhalten. Sie wies eine quadratische Grundform von 1,1 m Kantenlänge auf und ihr Fundament sprang allseitig um 0,3 m vor. Zwischen den Fundamenten dieser Pfeiler war kein verbindendes Spannfundament noch eine entsprechende Mauerausbruchgrube zu beobachten. Es waren folglich Punktfundamente! Diese Beobachtung hat bedeutende Auswirkungen auf die Interpretation der Baugeschichte. Wenn also zwischen Hauptschiff und nördlichem Seitenschiff, das ja nach bisheriger Meinung erst drei Jahrhunderte später angebaut worden sein sollte, kein durchgängiges Fundament vorhanden war und folglich keine Außenmauer gestanden haben konnte, müssen beide Baukörper gleichzeitig errichtet worden sein. Und auch der Zeitpunkt ihrer Errichtung konnte im Zuge der Ausgrabungen auf einen bislang nicht vermuteten Zeitabschnitt fixiert werden. Die Punktfundamente waren in den anstehenden Lehm-boden 1,8 m tief eingebracht worden und ruhten auf einer Holzgründung aus im Quadrat verlegten Eichenbalken.

Diese rahmenartige Konstruktion saß ihrerseits einem Bündel von 64 eingeramnten Pfählen<sup>34</sup> aus Erlenholz auf. Für drei dieser zugespitzten Ramppfähle konnte dendrochronologisch ein einheitliches Fälldatum mit dem Jahr 1277 bestimmt werden.<sup>35</sup> Somit muss der Baubeginn der beiden Schiffe der gotischen Hallenkirche, statt wie bisher angenommen im frühen 14. Jahrhundert, bereits erheblich früher angesetzt werden. Eine Errichtung in drei Bauphasen, Ostchor – westlicher Anbau – nördliches Seitenschiff, erscheint angesichts der geschilderten Grabungsergebnisse ebenso unwahrscheinlich. Zumindest die aus dem Fundamentplan von 1808/11 zu entnehmende Annahme eines polygonalen Chorabschlusses im Westen konnte durch die archäologischen Untersuchungen jedoch verifiziert werden. In dem Bereich östlich vor dem Kirchturm ließ sich ein Mauerrest nachweisen, der vor der oben erwähnten Burgmauer auf einem massiven Fundament ruhte und in seiner Lage exakt einem Mauerabschnitt des 5/8-Chores aus dem Fundamentplan entsprach. Somit relativiert sich auch die Annahme eines freistehend errichteten Turms durch die archäologischen Beobachtungen. Da also der Kirchenbau bereits während des späten 13. Jahrhunderts seine volle Erstreckung nach Westen aufwies, ist naheliegend, dass – nachdem durch Niederlegung der Burgmauer Raum für einen Turmbau gewonnen war – dieser sicherlich von Beginn an in baulicher Verbindung mit den beiden Kirchenschiffen geplant und errichtet wurde. Der Laufhorizont des Kircheninnenraumes war zwar nicht erhalten, doch offenbarte der stratigraphische Befund, dass der östlich vorgelagerte Burggraben bereits vor Beginn des Kirchenbaus Ende des 13. Jahrhunderts verfüllt worden sein musste. Dadurch war aber auch nördlich der Kirche ausreichend Platz für einen Kirchhof mit Begräbnisplatz entstanden, welcher ja 1285 erstmalig erwähnt wird.

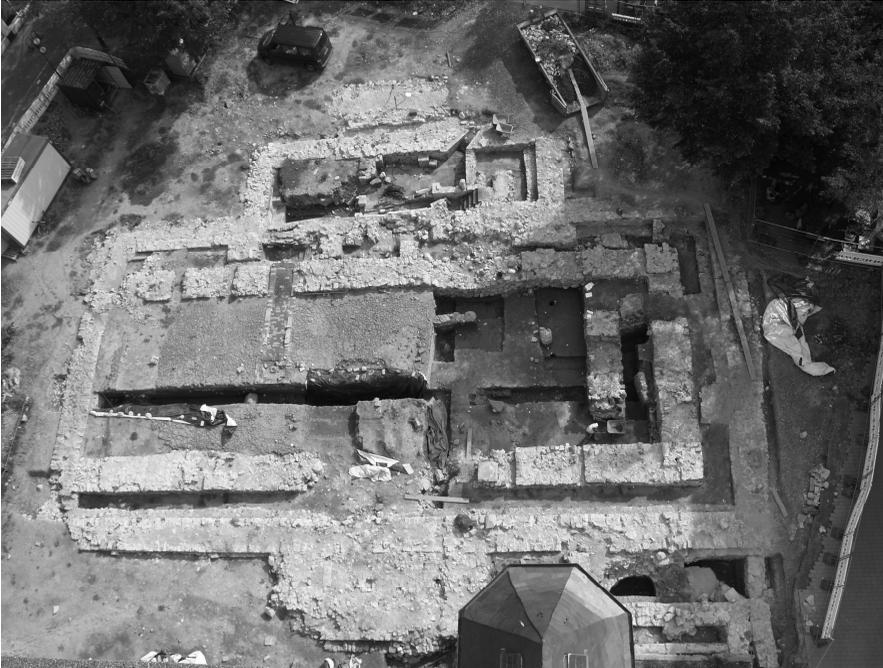
*Abb. 7: Übersichtsfoto vom Kirchturm mit freigelegten Fundamenten und dem Steinpflaster während der Ausgrabung. Abbildung hessen.ARCHÄOLOGIE.*

die in das späte Mittelalter datiert werden konnten. Lediglich in den Profilen eines dieser Schnitte wurde eine etwa 2,5 m tiefe Eingrabung beobachtet, die entweder als Zulauf des Burggrabens von Osten oder als Überrest eines noch vor Ende des Mittelalters beseitigten Brunnens interpretiert werden kann. Über Kulturschichten wie Eingrabung lief ein durchgehendes und großflächig erhaltenes Steinpflaster aus unregelmäßig verlegten Basalten mit einzelnen Quarzitgesteinen und Grauwacken.

Da die Pflasterung sich über der humosen Verfüllung der Eingrabung leicht abgesenkt hatte und diese Absenkung sich nach Osten zu fortsetzte, kann diese eher als Nachweis eines Grabens gewertet werden. In die Kulturschichten eingetieft, doch durch das Steinpflaster überlagert, war weiterhin eine schmale Bruchsteinmauer in Nord-Süd-Verlauf zu beobachten, welche bis direkt an die Ausbruchgrube der nördlichen Kirchenmauer sich erstreckte. Aufgrund der ungemörtelten Bauweise und geringen Stärke kann diese Baulichkeit als Fundamentrollierung eines Fachwerkbauwerks auf Schwellbalken oder aber mit größerer Plausibilität als Überrest einer Hofmauer, etwa für den erwähnten Kirchhof, gedeutet werden. Da die Kulturschichten Fundmaterial des 14. Jahrhunderts bis zur zweiten Hälfte des 15. Jahrhunderts enthielten, wurden Graben wie Mauerwerk vor Anlage des Steinpflasters spätestens um 1500 aufgegeben. Damit war zugleich eine befestigte innerstädtische Platzfläche entstanden, die durchaus als

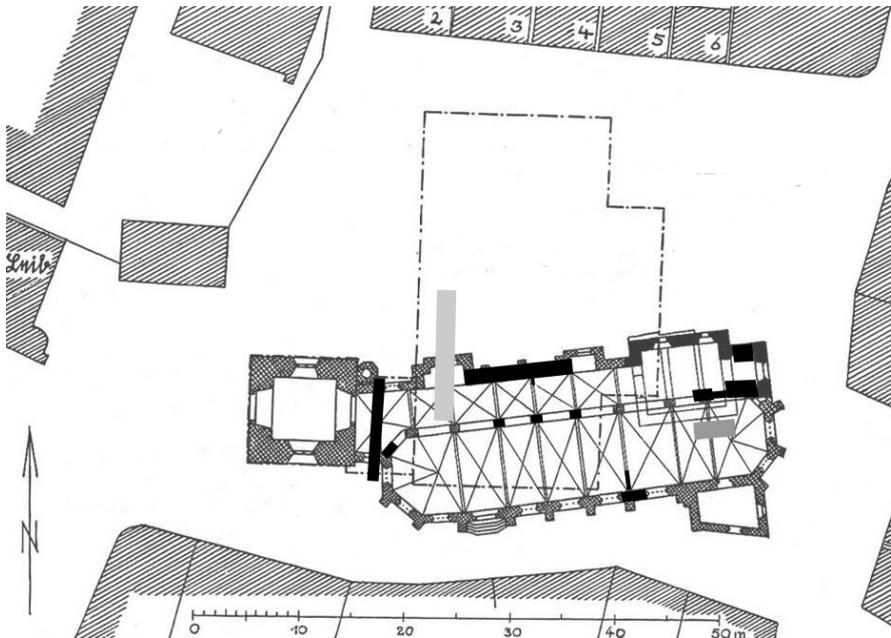
*Abb. 9: Fundamentplan von 1811 mit schematischer Eintragung der archäologisch 1992 und 2014 nachgewiesenen Mauerreste (schwarz), des Grabens (hellgrau) sowie der Gruft im Ostchor (mittelgrau). Abbildung hessen.ARCHAÖLOGIE.*
